# 泊発電所 3 号機建設工事における放水路トンネルの施工実績

Construction Actual Result of Discharge Tunnel as part of Tomari Nuclear Power Station Unit3

北海道電力(株) 泊原子力発電所建設所 正会員 岩佐 英昭 (Iwasa Hideaki)

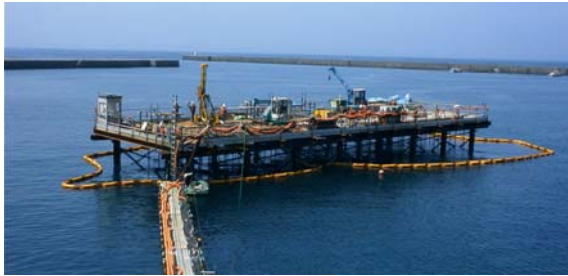
写真-3 地盤改良施工状況

等が懸念されたことから、事前に薬液注入により地盤改良を行った。

地盤改良は、海上に仮設構台を組立てたうえで、本施工に先立って行った標準貫入試験による地山の N 値測定結果に基づき、砂質土層自立のための「必要改良厚さ」を検討して施工を行った。

なお、施工後に実施した地盤改良箇所からのサンプリング等により注入材が対象範囲に十分に充填されていることを確認した。

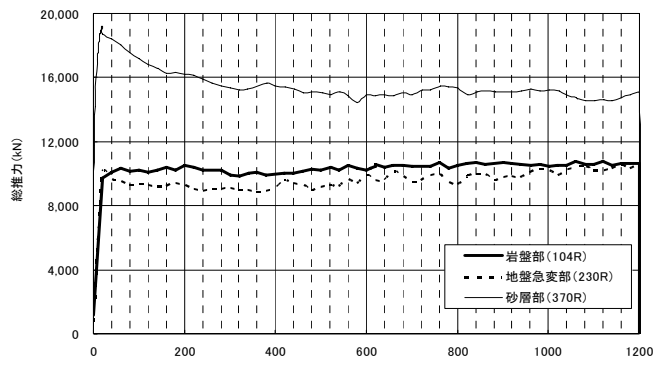
図-3 シールドジャッキ総推力比較

推力は地質急変部と比較して、胴締め効果等の兆候が認められたが、管理値 (21,200kN : 装備推力 60%) 以下で推移した。

なお、正月休み直後の 313 リングでは、再発進直後には胴締め効果により総推力 17,000kN を示し、350 リング～450 リング間は、このような胴締め傾向が続き、最大推力 20,000 kN を示すリングも現れた。(図-3)

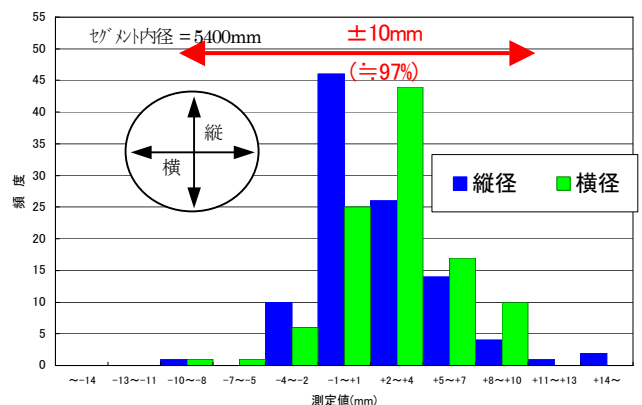
図-4 内空測定結果

内空縦横の設計値 (φ5400mm) と実測値の差 (設計値・実測値) の分布については、10mm 以内が 97% を占め (図-4)、組立完了後もほぼ真円に近い状態のセグメントを組み立てることができた。さらに、鋼殻を有する合成セグメントであったことから、トンネル内にクラックや漏水は全く無く、高品質の構造物を施工することができた。(写真-7)

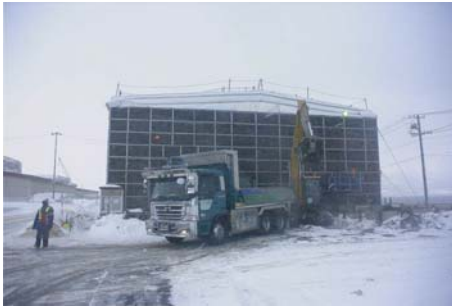
写真-4 冬季の作業状況

厳冬期の本掘進（11月～2月）であったため、以下のような対策を実施して厳冬期を乗り切った。

- ①1～2B の細管を対象に電熱線と発砲スチロールで配管養生を実施した。
- ②流体の凍結対策
  - ・給排水系統は常時流体を動かし凍結防止を図った。
  - ・作業休止中の泥水管理は、社員1名と作業員1名が常駐し、1回/時間のバイパス運転を実施した。
- ③泥水処理設備ヤード、発進立坑ヤードの2箇所防雪棟を築造し、ブライツヒータ等の暖房設備を設け防寒養生を行った。

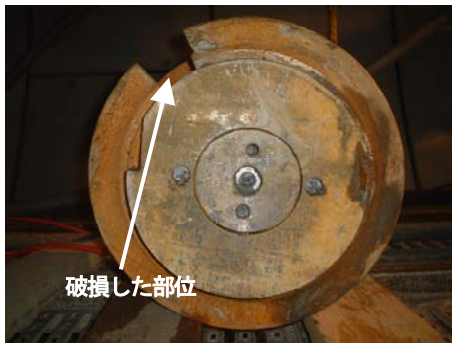
写真-5 ディスクカッタ破損状況

84 リングの岩盤掘進中にクラッシャー内にディスクカッタの破片や部品が発見されたため、点検を行ったうえで2個のカッタ交換を実施した。原因の1つとして岩掘削時に発生するディスクカッタの発熱と、泥水による冷却の繰り返しに伴いディスクカッタ本体にクラックが発生し破損したと想定している。

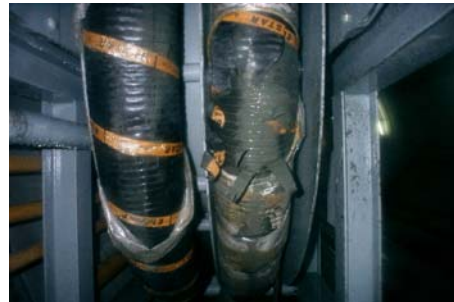
写真-6 エルスターホース破損状況

岩盤区間においては、排出される岩ズリが鋭利な様相を呈しているものが多かったこともあり、100リングの掘進あたりから排泥管の様々な場所で孔が開き始めた。そのため、190リングの掘進前に排泥ルート上の曲管や付近の配管を一斉に交換・補修を行った。

また、同様の発生要因により228リングの施工中に伸縮管台車の排泥側エルスターホース（納入時新品）が破損するトラブルも発生した。（写真-6）
