# 浚渫用船舶が接触した洪水吐ゲートの湛水時計測による安全性照査

Safety verification using monitoring while ponding of spillway gate hit by dredger

北海道電力(株)土木部  
北海道電力(株)水力部  
北電総合設計(株)土木部  
室蘭工業大学

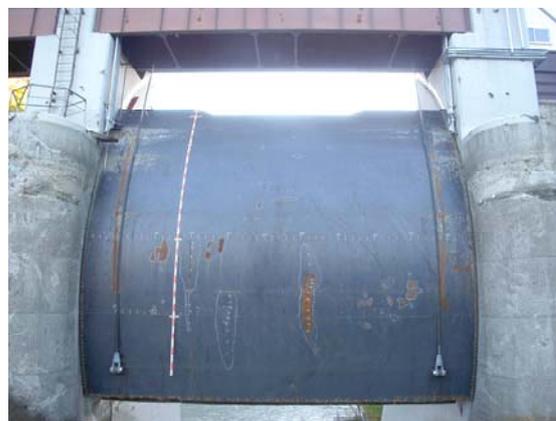
写真-1 ゲート損傷状況 (No.3)

- ・外観目視調査の結果、主としてスキンプレートに破れ(400mm等)、へこみ(深さ80mm等)、擦り傷等の損傷が見受けられたが、主桁、脚柱、トラニオンハブ付近、アンカレッジ基礎部の鋼材に、変形および塑性変形による塗膜の異常は確認されなかった。さらに、No.1およびNo.3の戸当り金物には損傷が認められなかったが、No.2の底部戸当り金物には変形が確認された。
- ・No.2およびNo.3脚柱の寸法調査の結果、曲がりは「水門扉検査要領(社団法人水門鉄管協会)」に記載されている寸法検査の許容値内であった。また、打音法調査の結果、脚柱の現場継手部(リベット)に異常は確認されなかった。
- ・染色浸透探傷試験の結果、No.2およびNo.3の溶接部に異常は確認されなかった。
- ・ゲートのアンカー部はコンクリートに埋設されているため直接評価することは出来ないが、アンカレッジの移動やピアコンクリートの異常(クラックや浮き等)は確認されなかった。

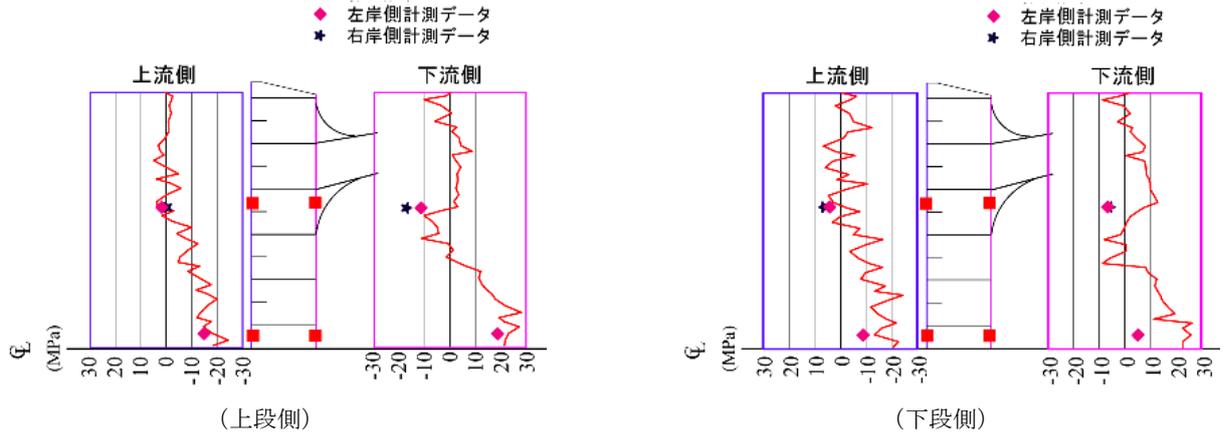
図-3 FEM 解析結果との比較 (No. 2 ゲート/主桁)

3次元 FEM 解析結果と実測結果の比較を図-3~4 に示す。図より、主桁下段下流側の応力に差異が見られるものの、脚柱、スキンプレートを含めてその他の部位では非常に良く対応しており、応力の対称性や連続性が確保されていることから、安全性に問題は無いと考えられる。

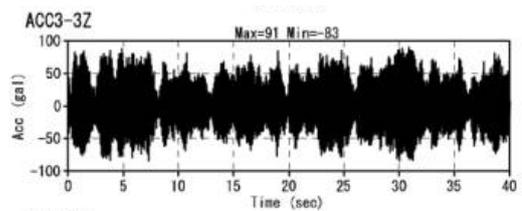
図-5 振動測定結果 (加速度図)

放流安定時の測定データ(加速度)の一例を図-5に、各データをFFT処理したフーリエスペクトル図を図-6にそれぞれ示す。測定においては顕著な振動が生じなかったため、加速度が相対的に大きなNo.3の測定結果を下記に示す。

Z(上下)方向の全てにおいて18Hz付近に、また下段主桁は、X方向28Hz、Y方向18Hz近傍に卓越振動数が示されている。開度7cm(1回目)の加速度振幅は、他の測定結果と比較すると大きい値である。これは沈木がゲ

一トに接触した影響であると推察されるが、本試験に含めて振動評価を行った。なお、Petrikat の図との比較は、加速度波形の最大振幅を用いて評価する通常的手法と、加速度フーリエスペクトルを用いて評価する手法の2ケースで検討した(図-7参照)。

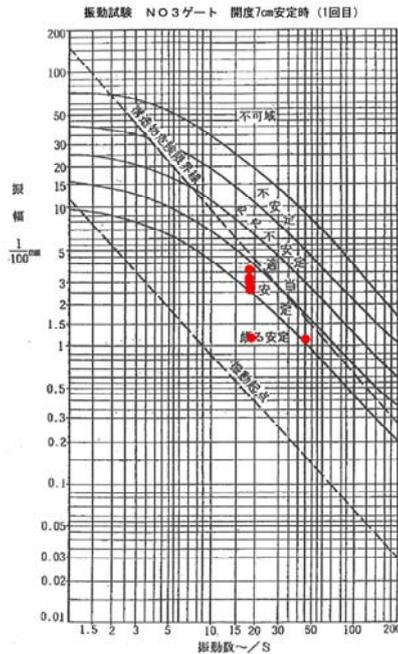
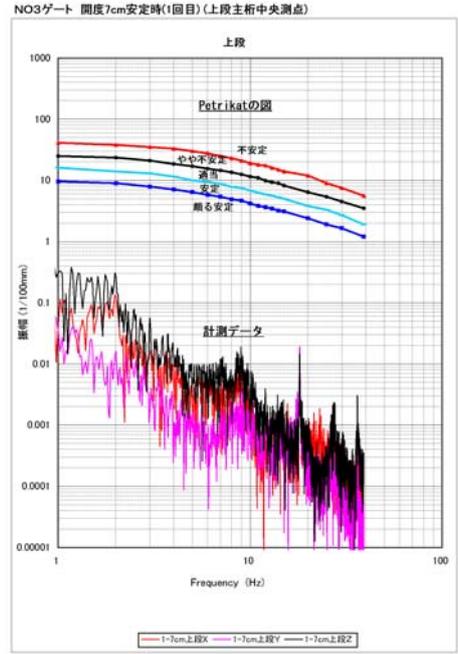
図-7 振動評価結果

この結果、全てのデータは「すこぶる安定」～「安定」の領域にあることから、振動性状の観点からもスキンプレート損傷によるゲート本体への影響は無いものと判断される。
