積雪寒冷地における床版防水工の性能評価に関する検討

The study on evaluation of water-proof for bridge deck slab in snowy and cold region

(独) 土木研究所 寒地土木研究所 ○正員 吉田 英二
正員 三田村 浩
正員 石川 博之

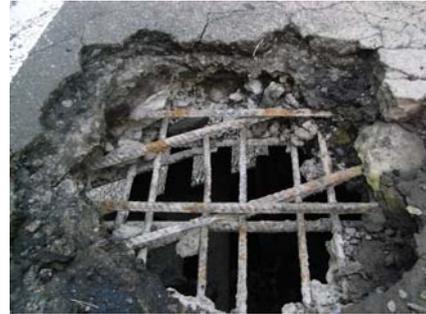
写真-1 コンクリート床版の抜け落ち

コンクリート床版の劣化・損傷では、その多くに輪荷重の繰り返し走行に起因する疲労が関係していると考えられる。一般に、コンクリート床版の疲労では、輪荷重の影響により、ひび割れが徐々に増加・進展し、最終的にはコンクリートの押抜きせん断破壊によって抜け落ちる(写真-1)。その過程において、コンクリート床版に水が存在すると、ひび割れの進行と劣化を促進させ、舗装にも損傷を与える等、床版の劣化を著しく加速させる。

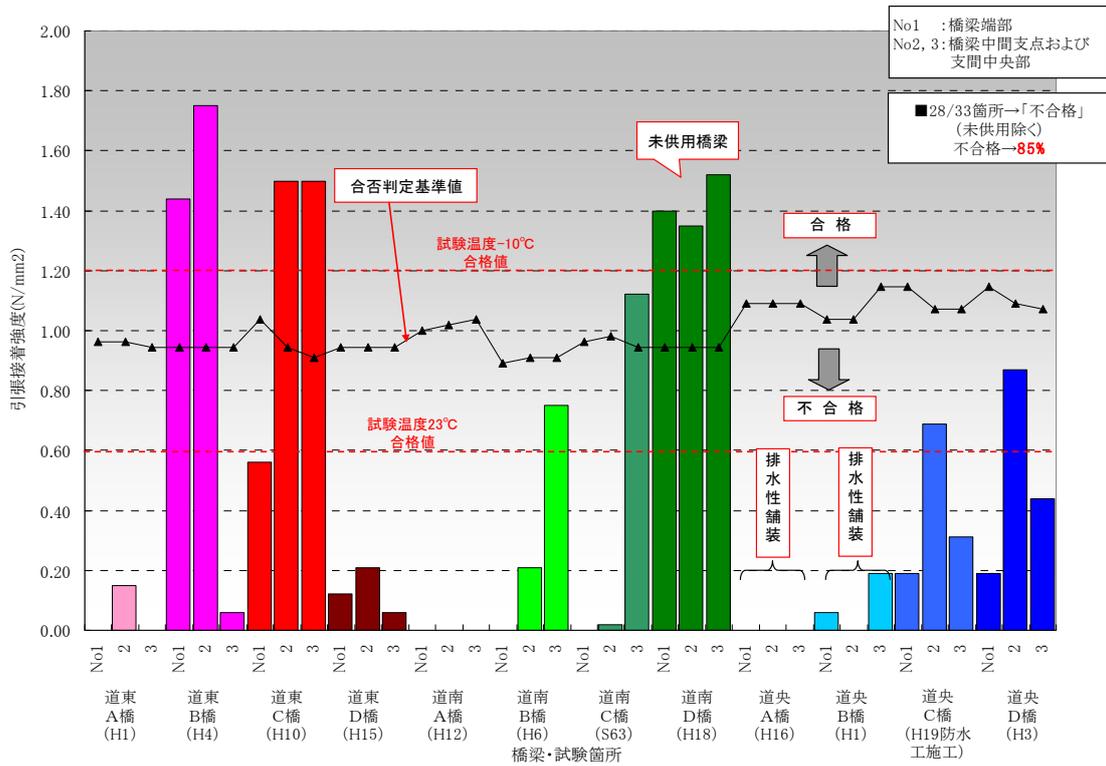
図-5 引張接着試験結果

図-5、6には、試験を行った12箇所の引張接着試験結果及び調査箇所を示している。合否判定基準値は、各試験温度から算出した値とする。

試験結果は、基準値を満たしていない試験数は28箇所、全体の約78%であった。また、未供用の橋梁を除いた場合、基準未達の試験数は、33箇所中28箇所となり、全体の85%が基準値を満たしていない。

この結果から、既設橋梁の防水層は、劣化・損傷により機能が低下していることが考えられる。

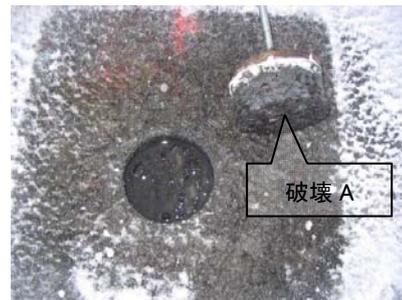
写真-4 道央B橋 No3

排水性舗装である、道央B橋の場合、表層と基層に付着がなく、水の浸透により基層部が劣化していたため、防水層の機能は低下していると考えられる。(写真-4)

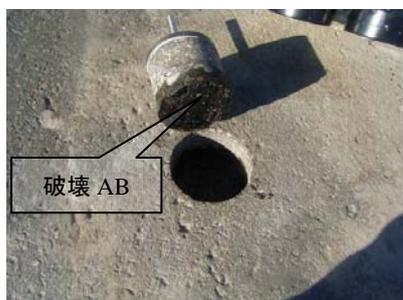
写真-5 道東 C 橋 No2

基準値以上の値を示した道東C橋の橋梁一般部は、H10年架設より、9年経ているが、床版防水層の劣化は少なく、十分な防水機能を有している。これは、必要膜

厚で確実に施工され、床版も乾燥した状態で行われたと考えられる。(写真-5)

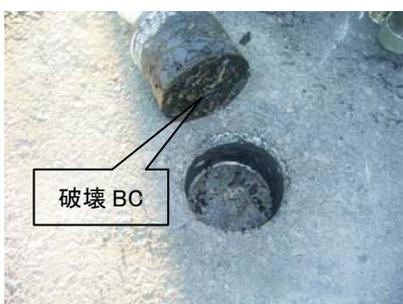
写真-6 道東 D 橋 No3

サンドイッチ床版の道東 D 橋は、施工当初から、鋼板と防水層の引張接着強度が低下している状態であった。(写真-6)

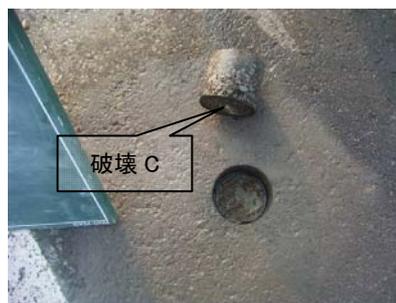
写真-7 道央 C 橋 No2

コンクリートの破壊(C)は、防水層の引張接着強度より、コンクリートモルタルの引張力が小さいことを示している。これは、床版防水層下面に水分が残っており、コンクリート表面が脆弱化していたことによる破壊と考えられる。(写真-7)

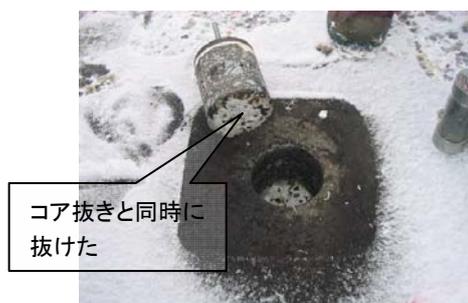
写真-8 道南 A 橋 No1

道南 A 橋は、12 年架設の比較的新しい橋梁であるが、舗装の損傷が顕著である。特に、縦断勾配が 6% 程度であるため、橋梁端部が滞水しやすい構造であり、橋梁端部の舗装の損傷が大きい。また、コア抜き後の確認により、常時、床版上面に水が流れている状態であり、防水層の機能は損なわれている。これは、橋梁に適した排水処理がなされておらず、床版防水層が常時湿潤状態となり、防水層の劣化の進行を促進させたものと考えられる。(写真-8)
