# 高機能舗装〔北海道型〕の導入から現在までの取組み状況について ～導入から3年が経過して～

Development of Hybrid Asphalt Pavement and its Current Conditions after 3 years from installation

東日本高速道路株式会社 北海道支社管内

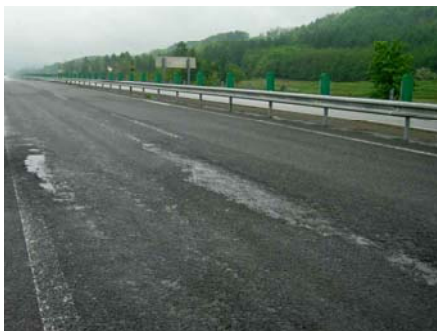
高機能舗装の損傷は骨材の飛散から始まり、飛散が進行することでポットホールやラベリングなどの損傷形態へ進展し、最終的には不連続な凹凸が面的に発生して、前述の排水機能の早期喪失や乗り心地の悪化などを招いている。(写真-1)

写真-1 高機能舗装の損傷状況

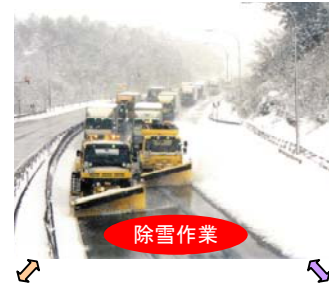
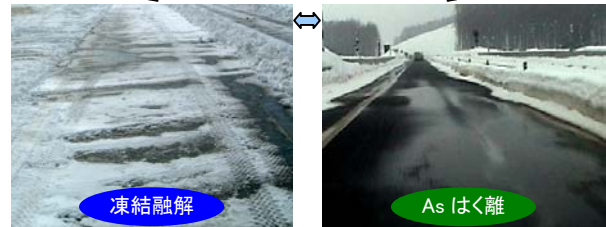
高機能舗装の損傷原因は、硬質なスチールエッジを使用した除雪作業や冬期間の凍結融解作用、また融雪水によるアスファルトのはく離作用など、厳しい冬期気象条件に起因したものであり、これらが高機能舗装のポーラスな構造に作用することで発生している。また、各原因は相互に影響していると考えられている。(写真-2)

写真-2 高機能舗装の損傷状況

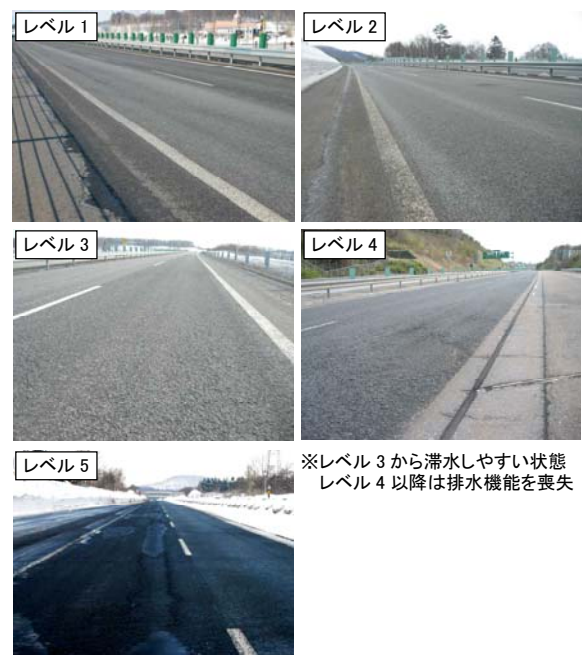
高機能舗装の損傷は、“ひび割れ”や“わだち掘れ”といった、従来の路面評価項目では適切な評価が難しいため、その損傷実態を十分に把握することができなかった。そこで、高機能舗装の損傷状況を目視で評価する方法を定め、平成 17 年秋に北海道支社管内の全ての高機能舗装施工箇所を対象に損傷状況の調査を行った。(写真-3、表-1)

写真-3 評価レベルの凡例写真

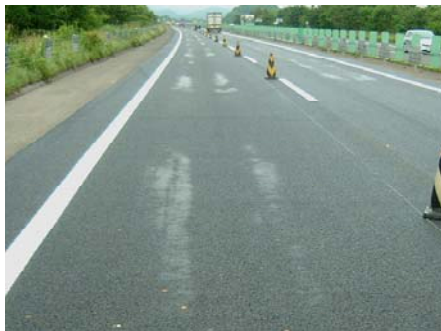
本来であれば、ハイブリッド舗装を新たな標準の表層混合物として導入したいところであったが、ハイブリッド舗装は過去の施工において、アスファルトモルタル分が分離してフラッシュが発生した事例や、混合物温度が低下すると締固め度不足になりやすいといった問題が確認されている。(写真-4) そこで、北海道型ではハイブリッド舗装をベースに部分的な改良を行い、これらの問題を解消することとした。

写真-4 ハイブリッド舗装のフラッシュ発生状況

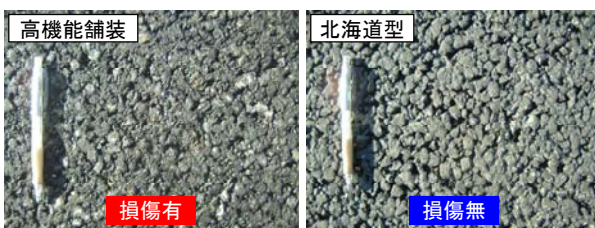
結果は、高機能舗装では除雪作業後に骨材の飛散がみられ、舗装の厚さも約4mm減少していたが、北海道型では骨材の飛散もなく、舗装の厚さも変わらなかった。また、高機能舗装は飛散骨材の目詰まりなどにより、排水機能やすべり抵抗性などの機能性も低下したが、北海道型は除雪作業前と同じ状態を維持していた。(写真-7)

写真-7 耐摩耗試験後の路面状況

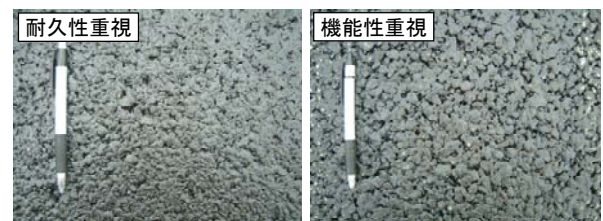
現在までに実施した施工の結果からは、表面のキメ深さについては、アスファルトモルタルが滲み出してフラッシュした箇所や、逆にアスファルトモルタルの充填不足(転圧不足)で過度に粗くなった箇所もみられず、均一な仕上がり面が確保されている。(写真-8) 内部の密実性については、現場切取供試体による締固め度で確認しており、目標締固め度である99%~101%(基準値は96%以上)の範囲を74.4%のデータが占めており、十分な密実性が確保されている。(図-5)

写真-8 仕上がり状況

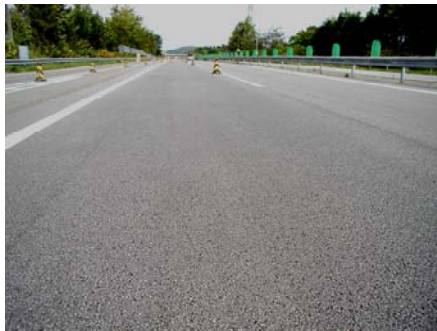
施工後2年経過した現時点での調査結果をみると、すべり摩擦係数は初期値から増加しており、0.6以上の高いすべり摩擦係数となっている。路面のキメ深さは初期値より減少傾向にあるが、北海道型の目標値である1.0程度の値を維持している。わだち掘れ量は初期値からの増加が無く、わだち掘れの進行はみられない。(表-4) また、現地の路面状況も、骨材飛散やひび割れなどの路面損傷もなく、良好な状態を維持している。(写真-9)

写真-9 施工後2年経過した北海道型
