非破壊検査を用いた PC ケーブルの損傷度調査

Investigation of damage condition about PC cable using non-destructive inspection

独立行政法人 土木研究所 寒地土木研究所 ○正会員 宮川 智史 (Satoshi Miyagawa)  
独立行政法人 土木研究所 寒地土木研究所 正会員 三田村 浩 (Hiroshi Mitamura)  
独立行政法人 土木研究所 寒地土木研究所 正会員 西 弘明 (Hiroaki Nishi)

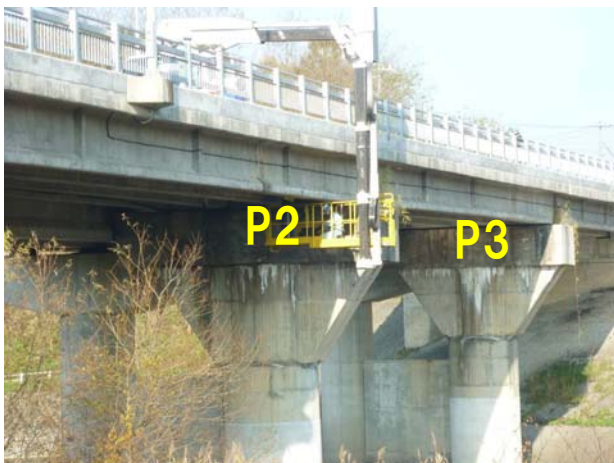
写真1：外観状況

外観状況については、橋梁上部の床版等には大きな損傷等はないが、旧橋(図4)のP2、P3橋脚については、特に劣化が進んでいた。

橋脚については、表面上に遊離石灰を生じていること、さらに凍害とASR(アルカリ骨材反応)との複合損傷を受け、不規則なひび割れ、浮き、断面欠損など損傷が数多く見られる(写真1)。また主桁については、フランジ部や側面部にひびわれが確認される箇所があり、老朽化が進行している。

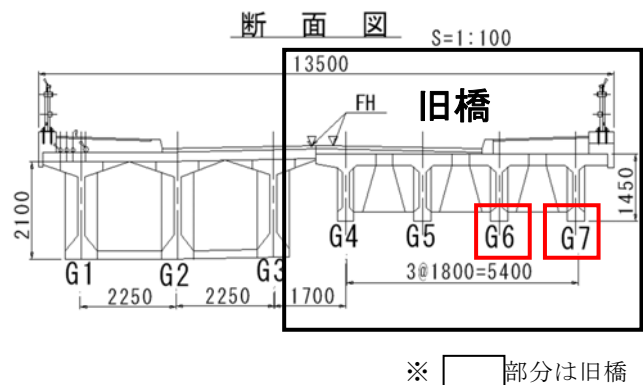
図4：断面図

調査箇所は、劣化の進んでいた旧橋のP2、P3橋脚付近の径間を選定し、G6、G7の2主桁のPCケーブルを対象にした(図4)。外観状況では、G4が最もひび割れが生じていたが、橋梁点検車の都合上、未調査とした。

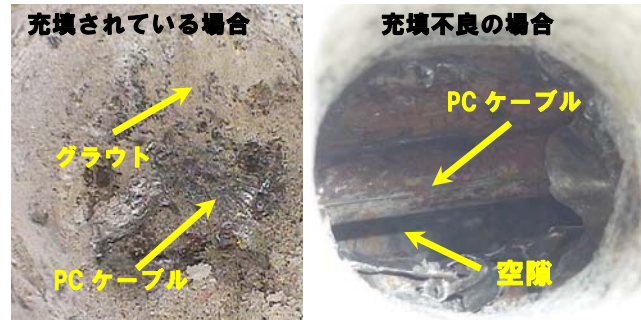
写真 3：グラウト充填状況

結果は表 2 に示すように、空隙があり、完全な充填不良と判断したもの 1 箇所（番号③）、一部充填不良と判断したもの 1 箇所（番号①）、充填されていたもの 1 箇所であった（番号②）

写真 3 に、グラウトが充填されている箇所と充填不良の箇所を示した。充填不良の箇所では、はっきりと空

隙が観察されたが、錆は確認されなかった。またこの箇所は、充填不良の起きやすい PC ケーブルの巻き上げ部（定着部付近）で起こったことも確認できた。

一方、充填されていた箇所に対して、その理由は完全に特定できないが、ウェブ境界で調査したことにより、反射波がウェブに反射し、ピークに影響したのではないかと考えられる。

- ・2 径間 20 ケーブルを調査したが、グラウト充填不良の疑いが考えられたのは、3 ケーブルだった。
- ・削孔により、グラウト充填不良の疑いがあつたのは、2 箇所であり、完全なグラウト充填不良が認められたのは 1 箇所であった。
- ・削孔調査とインパクトエコー法による調査結果は、概ね一致しており、主ケーブルのグラウト調査を行うには十分可能な手法であるといえる。
- ・今回未調査の桁からもグラウト充填不良箇所が存在する可能性は極めて高く、全ケーブルで、グラウト充填の再調査を行う必要がある。
- ・今回の調査より、道内の他の PC 橋においても、グラウト充填度不良の可能性があるため、調査を行うことが望ましいと言える
