## 音更川堤防流出原因調査の経過報告について

Progress report of the investigations into the causes of bank erosion

寒地土木研究所 寒地河川チーム ○正会員 永多 朋紀 (Tomonori NAGATA)  
寒地土木研究所 寒地河川チーム 正会員 柿沼 孝治 (Takaharu KAKINUMA)  
北海道開発局 帯広開発建設部 非会員 桑村 貴志 (Takashi KUWAMURA)

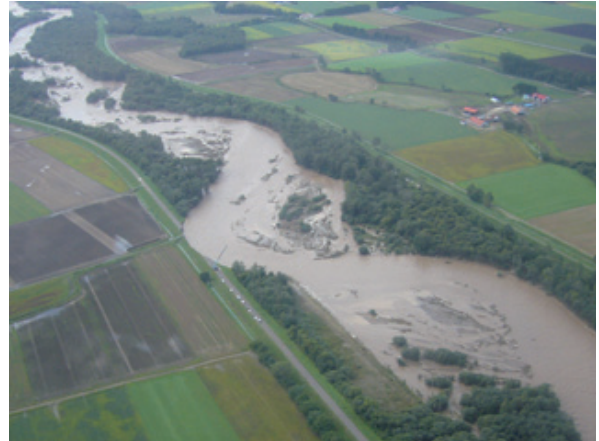
これにより、音更川下流 KP9.1 に位置する音更水位流量観測所では、9月6日未明、平成元年以降第2位の規模となるピーク流量  $548\text{m}^3/\text{s}$  および最高水位 73.22m (ともに暫定値) が観測され、翌9月7日未明には図-1 に示すように、KP18.2 付近左岸側において堤防の一部流出が確認される事態となった。このような事態を受け、現地では応急対策として侵食箇所周辺に根固めブロックが投入され、これにより河岸侵食の進行は食い止められた。図-2 は根固めブロック投入後の現地状況であるが、堤防が大きく侵食され非常に危険な状態であったと推察される。その後の調査から、堤防の一部流出にまでに至ったケースは当箇所のみであったが、低水路河岸の大規模な侵食は流域各所で確認された。

図-1 堤防流出箇所 (平成23年9月7日午前, KP18.2 付近)

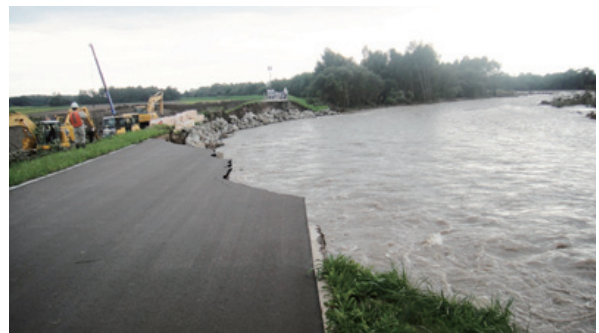
図-2 応急対策直後の現地状況 (平成23年9月9日 15:30)

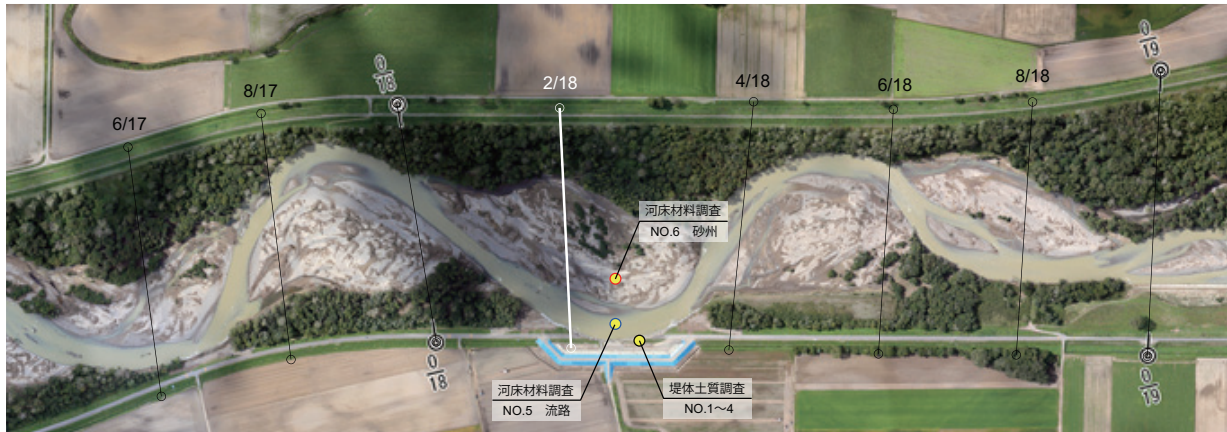
まず、出水後、侵食箇所周辺がどのような状況にあるのかをよく把握する必要があることから、最も侵食を受けた KP18.2 左岸付近において、その露出した堤体の侵食面から土層構成 (築堤履歴) を推定し、各々の層に対して土質調査を実施することとした。調査箇所を図-3 の黒丸で示す。また、航空写真の比較や現地踏

図-3 堤体土質調査及び河床材料調査の実施箇所（平成23年9月26・27日，堤防流出箇所周辺）

査などから，今回の出水によって流路の位置（河床形状）はダイナミックに変化しており，新しく水みちや砂州となった箇所が多く存在することがわかっている．蛇行の発達に伴う流路と砂州の形成は，土砂の移動とともに一体となって進行すると考えられるため，両者が形成される過程で粒度分布特性にどのような違いが生じるのかを知ることは重要である．よって，今回，最大侵食箇所の前面に形成された流路とその対岸の砂州を対象に河床材料調査を実施することとした．調査箇所を同じく図-3の青丸と赤丸で示す．

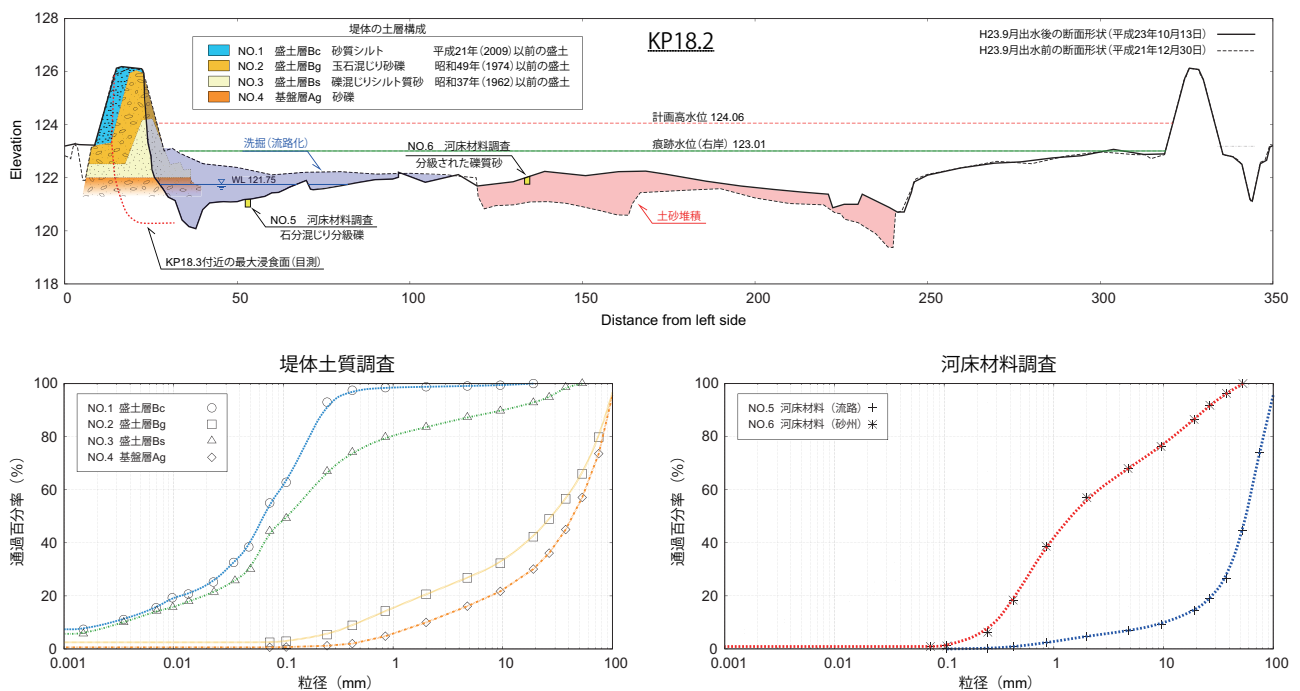
図-4 最大侵食箇所付近における河岸侵食・土砂堆積状況と堤体・河床材料に関する土質調査結果（KP18.2）

最大侵食箇所直下に相当する KP18.2 の断面形状の変化を図-4 の上段に示す．実線が出水後に計測された断面形状で，破線が出水前に計測されたものである．先に述べたように，前回調査時（平成21年12月）は流

路となっていた箇所に大量の土砂が堆積して砂州となる一方（赤塗箇所），高水敷であった箇所が洗掘・侵食を受けて新たな流路が形成されたことがわかる（青塗箇所）．河床材料調査は，この新たに形成された流路と砂州を対象に各1箇所実施することとした．

上記の流路と砂州を対象とした河床材料調査の結果を図-4 下段右に示す．赤線が今回の出水で新たに砂州が形成された箇所の粒度分布である．同じく青線で示す流路内（水面下）の粒度分布は，流水の分級作用によって細粒分がほとんど洗い出されて礫分が主体となっているのに比べ，出水期に砂州上に堆積した土砂は比較的粒径の細かな礫質砂であったことがわかる．

次に堤体土質調査の結果を図-4 下段左に示す。調査箇所は既に述べたように、KP18.2直上流の最大侵食箇所を対象とし、露出した侵食面から土層構成は計4層から成るものと推定し、各層から試料を採取して粒度試験を実施した。図から明らかなように各層の土質は2種類に大別され、流路内 (NO.5) の河床材料と非常に近い粒度分布を持った砂礫質土と、砂州上 (NO.6) の河床材料よりもさらに粒径の細かな成分を多く含む砂質シルトによって構成されていることがわかった。この結果と過去の築堤履歴とを照らし合わせ、現在の堤防がいつ・どのような土質材料によって形作られてきたかを図-4 の上段 (左岸築堤) に示す。堤体内の赤破線は、KP18.2直上流の最大侵食面である (※堤体土質調査実施箇所)。この図から、現在の築堤は砂礫質の基盤層の上に昭和30年代に築造された砂質シルトの堤防があり、この上に現在の堤防の基礎となる昭和40年代に施工された砂礫質の盛土がある。さらにその後、拡張盛土として砂質シルトが腹付けされたことがわかる。

同図中の緑破線で示す痕跡水位の状況から、当箇所において、出水期間中、主に流水にさらされていた土層はNO.3の砂質シルトで、その後、洗掘の進行と水位の低下とともに徐々に基盤層である砂礫質が洗い出されていったものと推察される。また、侵食面は各層の境界で極端に大きな変化点を持たないことから、下層の侵食によって支持力を失った上層が自然崩落し、徐々に垂直に近い侵食面を形成していったものと考えられる。これは、砂質シルト・砂礫質土が大きな粘性を有しないことに起因するものと考えられる。

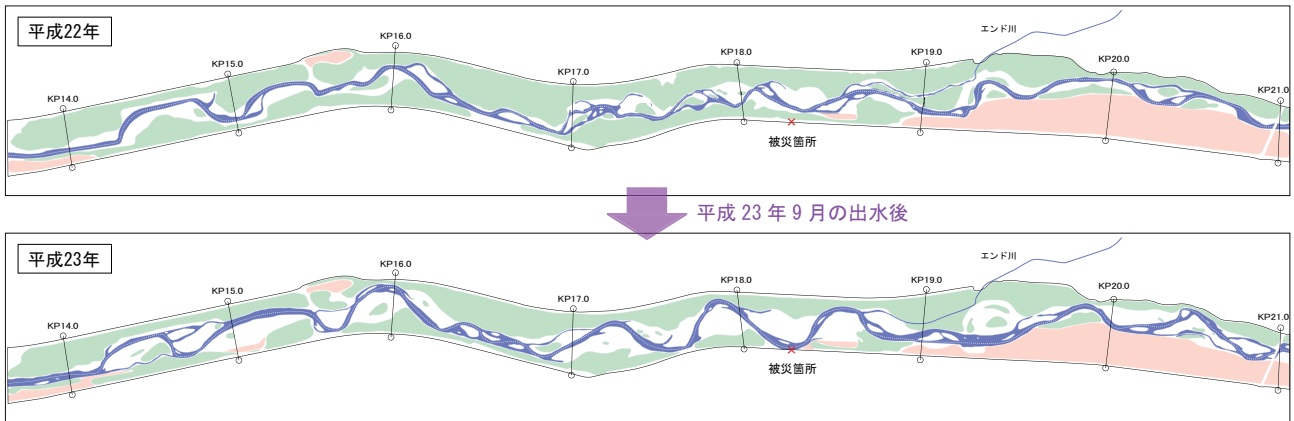
図-5 出水前後の河道変遷【青：流路，緑：河畔林，橙：高水敷，白：砂州等】(KP14.0～21.0，写真判読)

図-5 から、今回の出水によって蛇行が大きく発達し、振幅・波長がともに増大したことが見てとれる。また、流路位置の変化にも現れているように、位相が下流側へ若干ずれたように見受けられる箇所も存在する。一般的に、低水護岸の位置は蛇行湾曲部外岸側を中心に敷設されることが多く、蛇行波形の位相がずれることによって、今回のようなケースの被災が今後も十分起こり得ることが予想される。

被災箇所の上流 KP19.4 付近では、自然短絡 (ショートカット) が生じており、この影響が下流側の被災箇所周辺で特に顕著に見られる蛇行の発達をさらに促進した可能性も多いに考えられるが、現時点では推察の域を出ない。今後、数値解析などによる詳細な検証を行う際には、当該箇所の流路変化とその影響について特に留意してみていく必要がある。

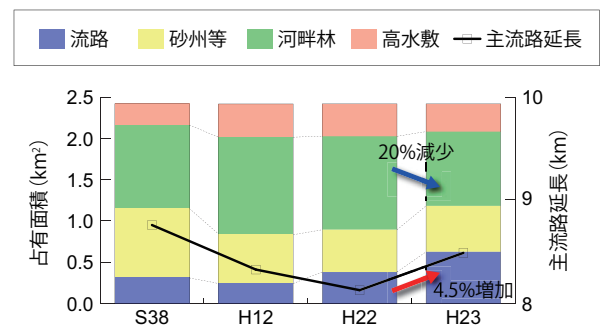
図-6 河畔林の面積と主流路延長の変化

図から当該出水前後を比較すると、河畔林の面積は約 20% 減少し、流路延長は約 4.5%（7km 区間全体で 360m）増加したことがわかった。これは、今回の出水によって、砂州や高水敷上に繁茂していた河畔林の約 20% 程度が、蛇行の発達や流路の更新の影響によって流出もしくは埋没したことを意味しており、先の平面形状の変化に関する考察を裏付けるものであった。
