# 海洋鋼構造物に対する防汚被膜の現地曝露試験について

Local revelation examination of the impurity film for the ocean structure

そこで防食溶射技術を用いた皮膜に「銅」を擬合金化し、供試体を海水面に曝露しその経過を観察することとした。用いた鋼材(L-75×75×9×2500)の自然電位は鋼材に比べ銅の方が高いため、一般には短期間に電蝕を起こし、溶射皮膜が損傷する。これを防ぐため銅と Al-(5%)Mg の擬合金被膜を鋼材表面に金属溶射を施した。

第 1 回目の曝露試験調査(2010 年 6 月 9 日実施)から 1 年経過した試験体の腐食と海洋生物付着状況の確認を行

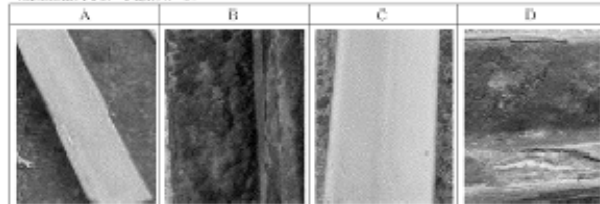
<海上部拡大写真 試験体A～D>

| 項目 | 種別 | 内容 |
|---|---|---|
| 目視確認 | A) Al-(5%)Mg (無封孔) | 表面には細かい錆の様な点錆が多少存在していたが、皮膜の浮きや剥離は特に見当たらなかった。 |
| | B) Al-(5%)Mg+C u (無封孔) | 皮膜は無く、全面が激しく腐食しており、研しても消れない凹凸なこぶ状の錆が存在していた。 |
| | C) Al-(5%)Mg (封孔処理) | 点錆は無く皮膜の浮きや剥離も特に見当たらなかった。 |
| | D) 無処理 (黒皮) | 全面が激しく腐食しており、層状に剥離脱落していた。 |

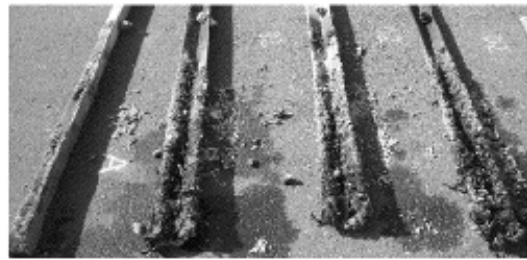
<第1回追跡調査 写真-3>

| 項目 | 種別 | 内容 |
|---|---|---|
| 海中生物の付着状況 | A) Al-(5%)Mg (無封孔) | 第1回追跡調査写真-3と今回の追跡調査写真-4を比較すると、今回調査した試験体の方が表面に大量の貝類が付着していた。各試験体に付着している貝類の付着力の差は認められず、貝類自体はある程度力で剥がせるが、鋼材表面の付着成分は強固で容易には除去できない。 |

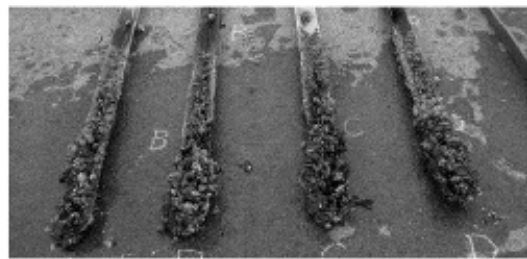
<第2回追跡調査 写真-4>

| 項目 | 種別 | 内容 |
|---|---|---|
| | B) Al-(5%)Mg+C u (無封孔) | 全体的には写真-4に示す様に、この1年間で貝類の付着量が激増していることから防汚皮膜としては機能していないと判断する。 |

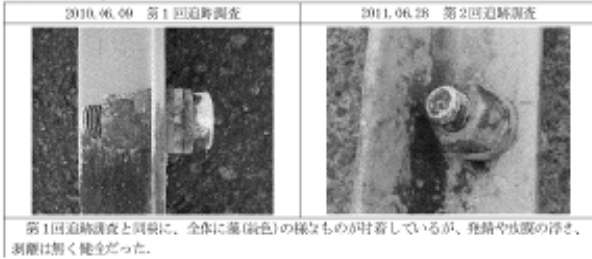
(1) Al-(5%)Mg 溶射ボルト

溶射ボルトについては、2年経過後も錆や剥離は無く皮膜は健全だった。無処理ボルトにいたっては、ナット角部やネジ部全体に層状剥離が進行し、原型を呈さなくなってきた。
