# 東北地方太平洋沖地震における道路橋の被災状況から確認される特徴的損傷 ー 現行の設計基準に適合した耐震補強がなされた橋梁の損傷 ー

Characteristic Damages to Highway Bridges from the 2011 off the Pacific Coast of Tohoku Earthquake

(独) 土木研究所寒地土木研究所  
(独) 土木研究所寒地土木研究所  
(独) 土木研究所寒地土木研究所  
(独) 土木研究所寒地土木研究所  
大日本コンサルタント(株)

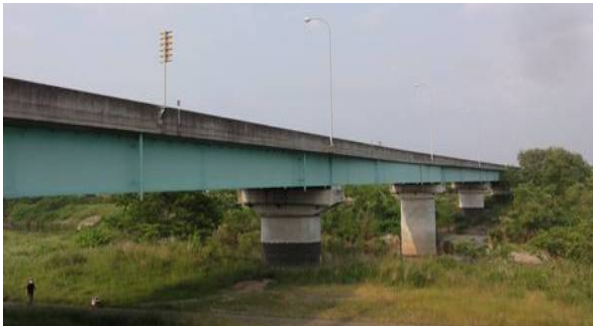
図-1 広瀬大橋

RC 巻立て補強が施されている橋脚に損傷は認められなかった。A1 橋台の支承は、移動制限部にずれ (35mm ; 遊間小側) が生じ、支承部の変位制限構造である緩衝ピンにおいて G1,G2 の台座コンクリートに割れが生じていた。これより、地震時に確実に変位制限構造が機能しており、支承本体が保護されたと考えられる。耐震性を考慮する部材に関しては、交通に支障をきたすような損傷は発生しておらず、本地震に対しては耐震対策が十分な効果を発揮していたと考えられる。

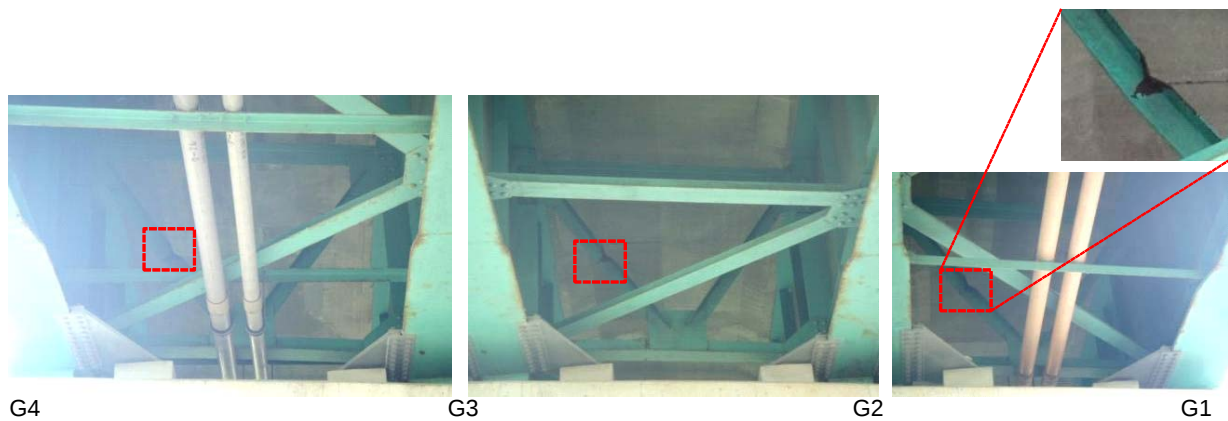
図-2 P3 橋脚支点上での対傾構の損傷

一方で、橋脚支点上において耐震性を考慮しない部材である対傾構に損傷が認められた。図-2 に示すように P3 橋脚支点上では、V 型対傾構の片側のみ中央付近で座屈するように損傷が生じている。本橋梁は 4 主桁の橋梁であるが図-2 のように全ての主桁間の対傾構において同じ側かつほぼ同じ位置で損傷が認められた。P5 橋脚支点上では図-3 に示すように対傾構とガセットの接続部で破断が生じていた。これについても P3 橋脚における損傷と同様に各主桁間で同様の位置で生じていた。なお、このような損傷は橋脚支点上のみで生じていた。

図-5 は地震動による慣性力作用時に対傾構に生じる力を模式的に示したものである。紙面の右側に向かって慣性力が作用した場合 (赤色の矢印)、慣性力に起因した床版からの水平反力により左側の対傾構には圧縮力が作用する。P3 橋脚支点上では、この圧縮力によって座屈が生じたと考えられる。また、紙面の左側に向かって慣性力が作用した場合 (青色の矢印)、左側の対傾構には引張力が作用する。このような引張力によって P5 橋脚支点上ではガセットと対傾構の座屈が生じたと考えられる。

本橋は、耐震補強として橋脚の RC 巻立て、支承部に変位制限構造が設置されている。橋脚や支承は地震時に損傷が生じやすい部材であるが、補強により耐力が向上したために、相対的に耐力の小さい対傾構に損傷が生じたものと考えられる。橋梁の耐震設計では橋脚基部に損傷を誘導することが基本である。しかしながら、本事例の損傷は設計で想定した損傷モードと異なるものである。落橋等の重大な損傷ではないものの、耐震補強においては補強対象部材の周辺の部材にも配慮する必要があると考えられる。ただし、単純に周辺の部材の剛性や耐力を

向上させてしまうと、主桁等に想定外の損傷を招く恐れがあるがため、これについては今後、調査研究を進めていくべき課題である。

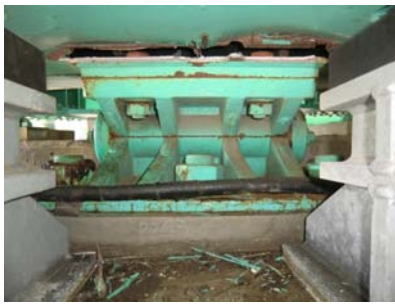
(a) G3 桁

かけ違い部である P2 橋脚において支承取り付け部で損傷が認められた。図-7 に示すように、鋼箱桁において支圧型ピン支承から箱桁下フランジが引き剥がれるように損傷し、G3 桁では大きく破断している。また、セットボルトにゆるみが認められた。支承においては P3 側へ機構上の限界まで回転した状態であった。図-8 は G2 桁の支承の側面の状況である。支承の回転変位の残留が大きいことがわかる。また、ソールプレート周辺の下フランジにおいては鉛直上向きの凸型に変形が残留している。

ものと考えられる。これらを踏まえると、支承取り付け部の損傷状況を説明できるメカニズムは図-10 のようなものであると考えられる。すなわち、地震動に伴う応答により、まず橋軸方向に P1 側（鋼箱桁の桁端方向）へ桁が移動する。支承については橋軸方向へは回転変位のみが許されるため、桁の移動に伴い図-10 (a)のように上沓の回転（紙面反時計まわり）が生じ、上沓に持ち上げられるように鋼箱桁の下フランジが上向きに変形する。このとき、下フランジが降伏し下フランジが鉛直上向きに凸型の変形が残留したのと考えられる。その後の桁の応答により逆側へ桁が移動することにより図-10 (b)のように上沓が紙面時計まわりに回転し、今度は上沓に引っ張り下げられたと考えられる。図-10 (a)において上向きに下フランジの変形が残留していたことも助長し、下フランジの引き剥がれるような損傷が生じたものと考えられる。

本橋梁については、段差防止機能を兼ねた変位制限構造を設置する際に、支承の周辺において段差防止構造の反力受けのために箱桁内部に補強が施されたようである。この補強により支承部周辺において局所的に下フランジの剛性が異なったことから補強されていないソールプレート周辺において応力集中が発生し、損傷を招いたものと
