# 東北地方太平洋沖地震における道路橋の被災状況から確認される特徴的損傷 —同様の形式でかつ近接した橋梁での損傷程度の相違—

Characteristic Damages to Highway Bridges from the 2011 off the Pacific Coast of Tohoku Earthquake

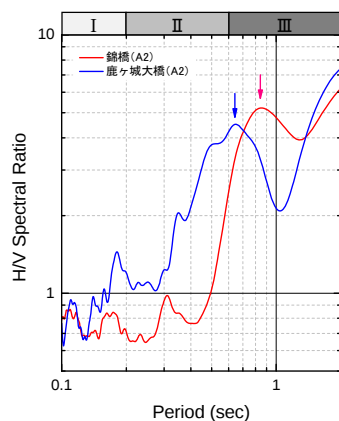
図-3に常時微動測定から得られたH/Vスペクトル比を示す。錦橋および鹿ヶ城大橋でほぼ同様のスペクトル特性を示しており、両橋がごく近接していることを考え

図-3 H/V スペクトル比（錦橋、鹿ヶ城大橋）

ると、これら2橋で入力地震動は大きく異なるものでないと判断される。またピーク周期はそれぞれ 0.83sec、0.63sec と、両橋の設計に用いられた地盤条件であるⅢ種地盤と整合するものである。

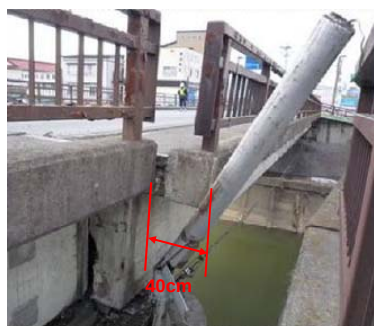
P2 橋脚上においては、図-4 に示すように桁が橋軸直角方向に 40cm 程度移動して照明柱に衝突していた。これにより照明柱が大きく損傷していた。当該部では鋼製支承（線支承）のアンカーボルトの破断、沓座モルタルの欠損が認められた。また、支承に腐食劣化が認められた。

両橋を比較すると、錦橋の損傷程度が大きい。錦橋は支承の破壊に伴う桁の横ずれ、桁の衝突によるものと考えられるパラペットの打替えが確認されたが、鹿ヶ城大橋は支承の移動制限装置の接触が認められた程度である。

図-4 P2 橋脚における桁の水平移動（錦橋）

また、両橋とも鋼製支承ではあるものの、損傷のない鹿ヶ城大橋が BP-A なのに対し、桁の水平移動が生じた錦橋は線支承である。線支承は橋軸直角方向に抵抗が小さい。このことが損傷を大きくした要因の一つと考えられる。

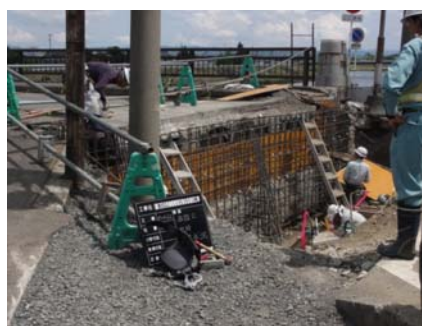
調査時には、A2 橋台においてパラペット部の打替え

工事が実施されていた（図-5）。桁の衝突によりパラペットが大きく損傷したことが予想されるが、詳細は不明である。橋軸方向および橋軸直角方向へ大きくかつ複雑な挙動を示したものと考えられる。

図-5 橋台パラペットの打替え（錦橋）

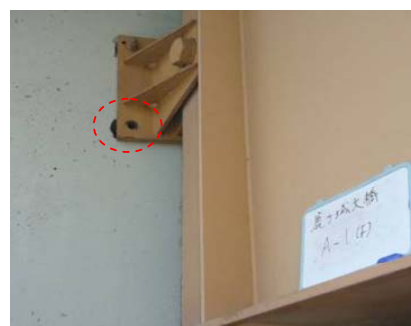
高水敷からの遠方目視においては橋脚の損傷は認められなかった。A1 橋台において図-6 に示すように落橋防止装置のアンカーボルトが欠落していた。また、A1、A2 橋台で沓座モルタルの割れが生じていた。支承（BP-A）については、可動支承である A2 橋台側で支承の移動制限部が接触していたものの損傷は認められない。

図-6 落橋防止装置のアンカーボルトの欠落（鹿ヶ城大橋）

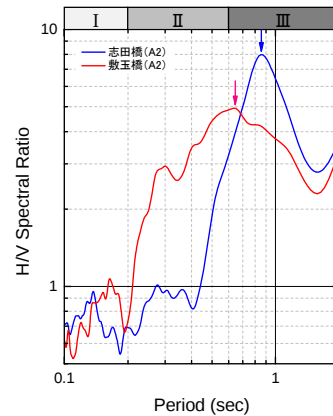
図-8 に常時微動測定から得られた H/V スペクトル比を示す。2 橋においてはほぼ同様のスペクトル特性を示しており、両橋がごく近接していることを考えると、これら 2 橋で入力地震動は大きく異なるものでないと判断

される。またピーク周期はそれぞれ 0.63sec、0.83sec と両橋の設計に用いられた地盤条件であるⅢ種地盤と整合するが、敷玉橋はⅡ種地盤に近いほうのⅢ種地盤である。

図-8 H/V スペクトル比 (志田橋、敷玉橋)

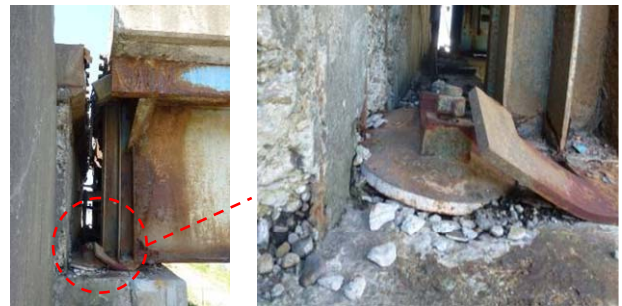
A2 橋台では、図-9 に示すように桁が支承から脱落し、支承が桁と橋台パラペットに挟まれた状態で損傷していた。当該部では、桁が地震時に橋台と反対側へ大きく移動して支承から脱落した後に、パラペット側へ移動した際に桁と支承が衝突し、支承本体がパラペット側に移動したと考えられる。これにより、伸縮装置（鋼製ジョイント）部で 70mm の段差、100mm 以上の開きが認められた。また、A2 側のゲルバーヒンジ部でせり上がりが生じていた。

志田橋では、橋脚柱の被害、支承からの桁逸脱、支承部損傷、ゲルバーヒンジ部の段差等の被害が確認された。一方で、敷玉橋では構造的な損傷は認められない。同設計基準、同形式の RC ラーメン橋脚、支承形式（線支承）であるが、橋長、幅員、上部工とも志田橋の方が大きくゲルバー桁のため固定橋脚が分担する上部工重量が大きいこと、またゲルバー部はヒンジ構造であるため主桁剛性が小さいことなどが、両橋の損傷程度の相違を招いた要因の一部と考えられる。また、志田橋については

図-9 桁の脱落および支承の損傷 (志田橋)

支承の腐食が認められたことから、設計で想定したような挙動を示さなかった可能性がある。

なお、志田橋については、橋脚と比較して支承、伸縮装置、ゲルバー接合部などに損傷が大きい傾向がある。このため、このような部位を選択的かつ集中的に補強することで、高い耐震効果が得られるものと考えられる。

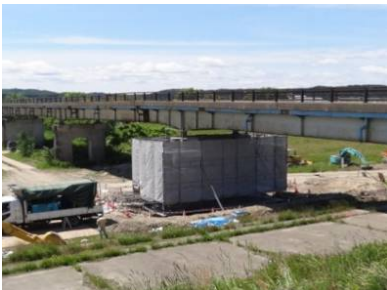
P1、P6 橋脚に曲げひび割れが生じており、図-10 に示すように RC 巻立てによる補修中であった。A1 橋台において背面土の沈下により 160mm 程度の段差が生じ円滑な通行の障害となっていた（図-11）。

図-10 橋脚の補修状況 (志田橋)

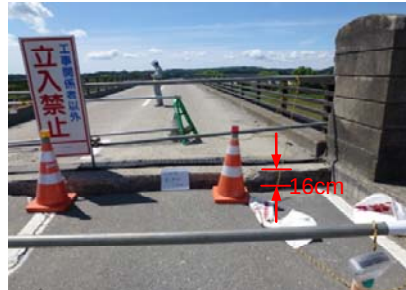
図-11 橋台背面土の沈下 (志田橋)

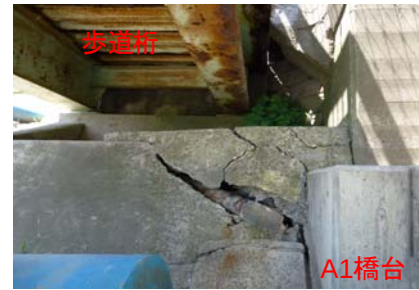
支承、変位制限装置、落橋防止構造に損傷は認められなかった。なお、橋脚においては柱部の軸方向鉄筋に沿った幅 1mm 程度のクラックが認められたが、地震ではなく鉄筋の腐食によるものと推測される。護岸の沈下により図-12 のように側道橋のコンクリートが損傷していたが、構造的に問題となるものではないと考えられる。

図-12 護岸沈下による損傷 (敷玉橋)
