46年間供用した積雪寒冷地における道路橋RC床版の損傷状況の調査

An Investigation of 46-year-old Bridge Deck Slabs in Snowy Cold Region

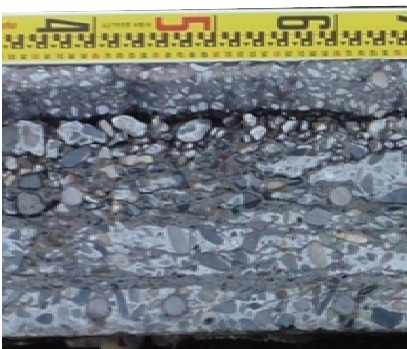
(b) A の範囲の拡大

リートに損傷が生じており、左側の範囲では上部のコンクリートが砂利化している。図-2 (b)～図-2 (d)は図-2 (a) に赤の破線で示した部分を拡大したものである。C 部 (図-2 (d)) では、上側のかぶりコンクリート部分に水平方向のひび割れが発生しておりコンクリートが層状に剥離した状態 (以後、「層状剥離」という。) であった。さらに、C から B へ向かうにつれて層状剥離の数が増加し、B 部 (図-2 (c)) でかぶりコンクリート程度の厚さの範囲において多数の層状剥離が発生している。その間隔は概ね粗骨材の最大寸法程度であった。さらに B 部から C 部へ向かうと上縁付近において粗骨材とモルタル分が分離しコンクリートが砂利化している。A 部 (図-2 (b)) では床版コンクリート天端から深さ 5cm 程度が砂利化した状態であり、下側鉄筋程度の範囲にまで層状剥離が発生していた。

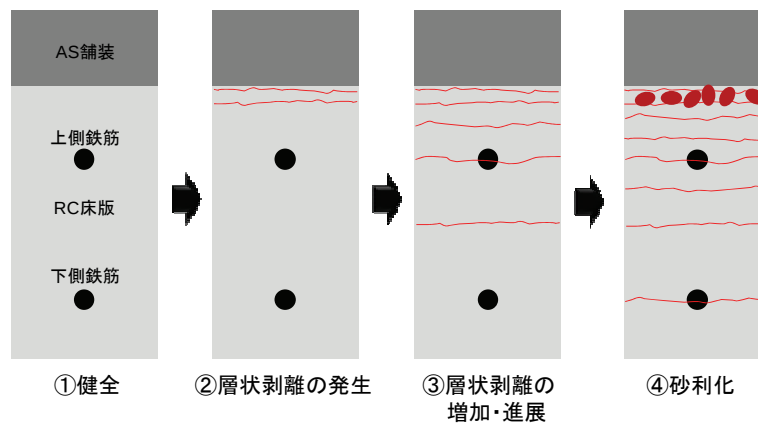
図-3 調査結果から推定される損傷形態と進展過程

床版切断面の調査結果を踏まえると、本 RC 床版の劣化損傷は図-3 に示すような段階を経て進展するものと推定される。

凍結融解および輪荷重の繰り返し作用を受けるが、床版に損傷は発生していない状態である。

床版断面の上方、主にかぶりコンクリート付近においてコンクリートに層状剥離が発生する。

層状剥離が水平方向へ進展するとともに、上側鉄筋より下方の範囲を含めて新たな層状剥離が発生する。

層状剥離が増加し高さ方向の間隔が一定の値に達すると、それ以上に新たな層状剥離は発生しない。このときの間隔はコンクリートの粗骨材の最大寸法程度と考えられる。そして、床版コンクリートの上縁側において層状剥離によりスライス化されたコンクリートの粗骨材とモルタル分が分離し砂利化が発生する。この段階では、上述のとおり有効床版厚さが減少することで、疲労耐久性が著しく低下していると考えられる<sup>3)</sup>。
