海洋鋼構造物に対する防汚被膜の現地曝露試験について

Local revelation examination of the impurity film for the ocean structure

##### A～D 部干満帯および水中部写真

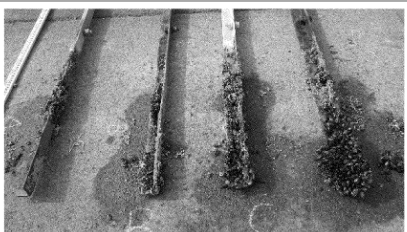
| | <第3回追跡調査> |

| <p>所見</p> <p>2年目調査時よりも貝類の付着量が減少していたが、過去調査同様に防汚皮膜の効果は見受けられない。</p> <p>特に試験体Aと試験体Bでの付着量が少ないが、これは2年目より追加設置されたE試験体に大量の海藻が発生しており、これが試験体A、B間に設置されていた事で、その海藻が波に漂いながら試験体Aや試験体Bに接触するなどして貝類の付着を妨げた、または、その接触により試験体表面の錆と共に剥離（落下）するなど貝類の固着を妨げた可能性がある。</p> <p>貝類の除去に至っては、どの試験体も部材表面の浮いた錆、または劣化皮膜と共に剥がれ落ちる事で容易であった。</p> | |
