数種のさび安定化補助処理された耐候性鋼橋梁の追跡調査

Follow-up of the weathering steel bridge with supplemental rust controlling surface treatment of several types

寒地土木研究所 正員 佐藤 京 (Takashi Satou)  
寒地土木研究所 正員 角間 恒 (Kou Kakuma)  
四電技術コンサルタント 川村文人 (Fumito Kawamura)  
四電技術コンサルタント ○正員 三浦正純 (Masazumi Miura)

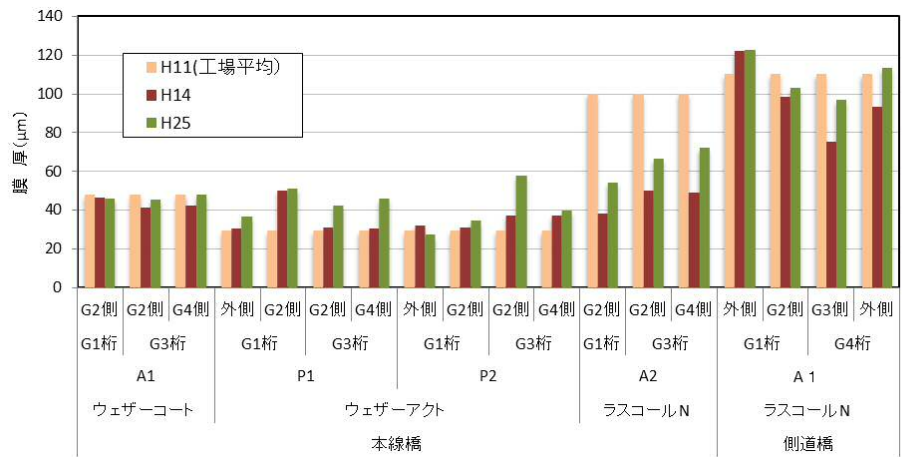
図－2 膜厚測定結果

膜厚の測定結果を図-2 に、付着塩分の測定結果を図-3 に示す。なお、膜厚の平成 11 年の値は、工場検査時の平均測定値（側道橋のラスコールのみ現場管理値）であるため、部位による差はないものとして表示した。また、図-3 では右図に比べて左図は縦軸を 6 倍拡大したスケールとして表示した。

ラスコール N は、本線橋、側道橋ともに H14 に比べて H25 では明らかに膜厚が増加しており、被膜下で腐食が進行していることが伺える。しかし、その表面状態は本線橋と側道橋で異なっている。

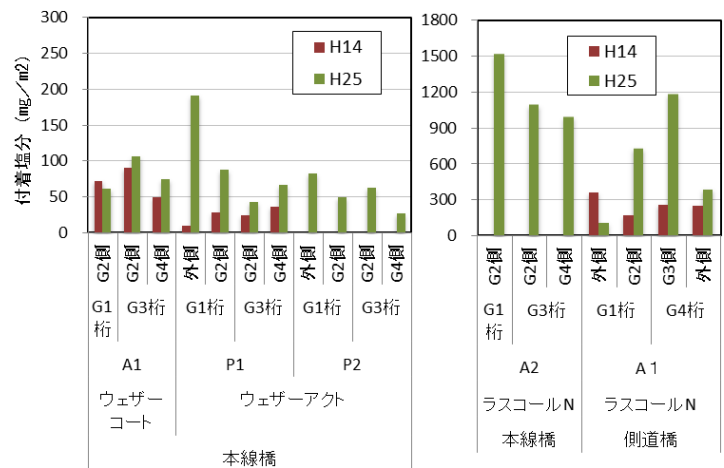
図－3 付着塩分測定結果

付着塩分は H14 に比べて H25 が高い傾向にあるが、凍結防止剤散布状況の違いによるものか、蓄積によるものか判断は難しい。ウェザーコートとウェザーアクトについては、塩分の絶対値が低く、ばらつきの範囲内と思われる。

ラスコール N は本線、側道ともに非常に高い付着塩分値を示している。地形的な要因で凍結防止剤の影響を受けやすくなっている可能性があるため、夏場に調査するなどさらなる検討が必要である。本線橋の顕著な腐食進行は、高い付着塩分と所定よりも膜厚が薄いことの相乗作用によるものと考えられる。

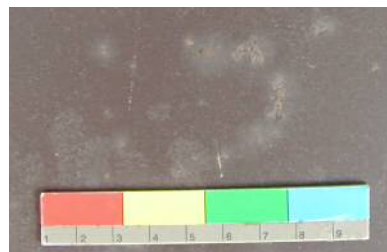
写真－1 ウェザーコート

ウェザーコートの外観（写真-1）は、全体的には光沢のある被膜に覆われているが、部分的（不均一）に細

かな点状に変色やさびが発生している。膜厚は前回調査時からあまり変化しておらず被膜下での腐食進行が非常にゆっくりとしていると判断できる。

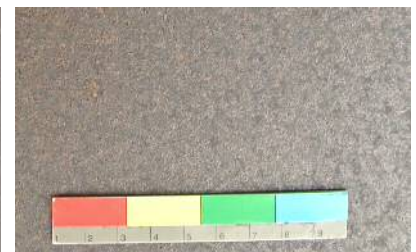
写真－2 ウェザーアクト

ウェザーアクト（写真－2）は被膜下から細かなさびが均一に発生している。膜厚は前回調査時と大きな変化ではないものの、やや増加傾向にあり、ウェザーコートに比べると腐食進行がやや速いと言える。熟成タイプと促進タイプの違いによるものと思われる。

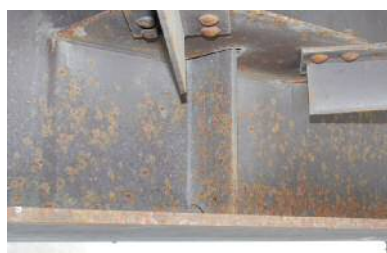
写真－3 ラスコール（本線橋）

本線橋のラスコール N（写真－3）は、斑点状に明瞭なさびが発生しており、他の処理に比べて著しい腐食進行状態となっている。工場検査での膜厚は  $100\mu\text{m}$  であったが、前回調査、今回調査ともにその半分程度の膜厚であり、理由は不明だが調査した部位については施工時点から膜厚が薄かった可能性が高い。

本線橋のラスコール N は、他の処理箇所と環境条件が異なっている可能性があり、現段階では単純比較できない。今後の検討が必要である。

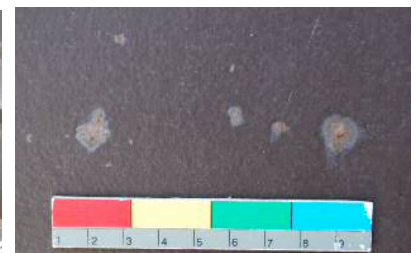
写真－4 ラスコール（側道橋）

側道橋のラスコール N（写真－4）は、全体的に光沢のある被膜に覆われており、ごくまれに斑点状にさびが認められる程度で、さび面に処理したにもかかわらず、本線橋のラスコール N に比べて非常に良好な状態にある。膜厚は現場管理値に近い値であり、この膜厚の違いが現状の差となっている可能性がある。

さび面へのラスコール N 処理（側道橋）は、14 年経過した現在でも良好な状態にあり、耐候性鋼の補修に利用できる可能性があると言える。
