## 木製歩道橋「鶴の舞橋」の形状測定調査について

Measurement of three dimensional shape of timber pedestrian bridge named "Tsuru no mai bridge"

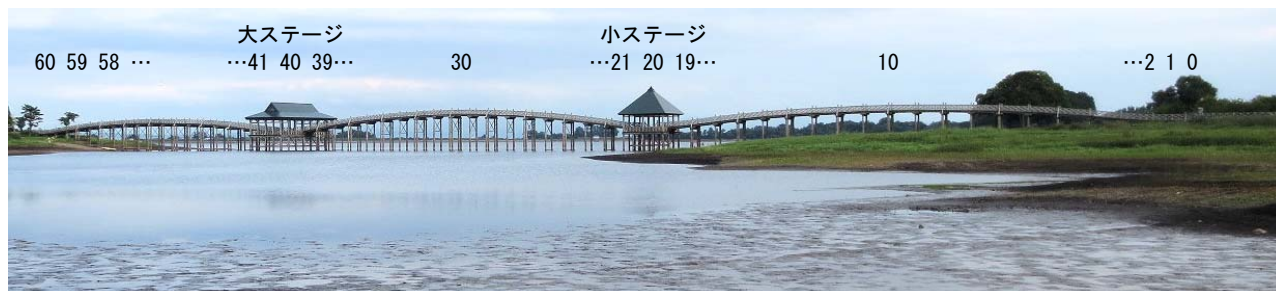
写真-1 鶴の舞橋の全景と橋脚番号

「鶴の舞橋」は、青森県鶴田町に平成6年に建設された木製歩道橋で、写真-1のように橋長300[m]、幅員3[m]の3連アーチ形状の橋梁である。構造形式は、アーチ形状を呈しているが、各橋脚間毎に長さ5[m]の桁が支持された単純桁構造である。木材には主桁、床版、高欄、橋脚ともに青森県産のヒバが使用されている。橋端部付近は陸上に位置するが、大部分の橋脚は湖水の水面下から立ち上がっている。

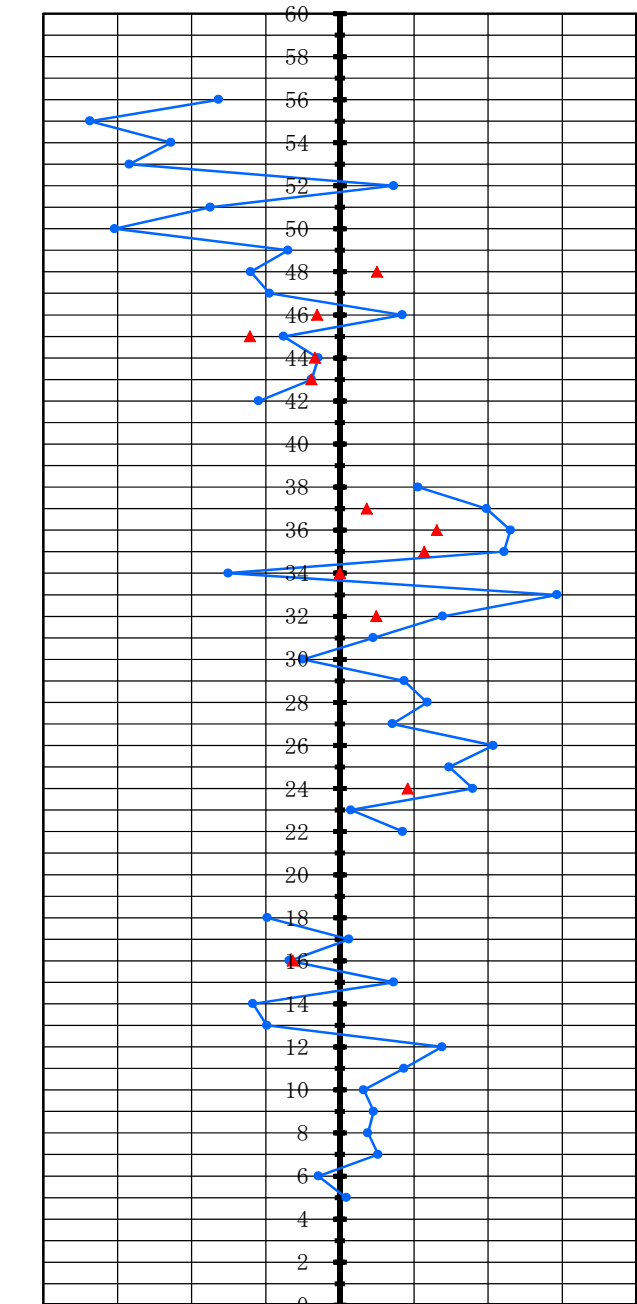
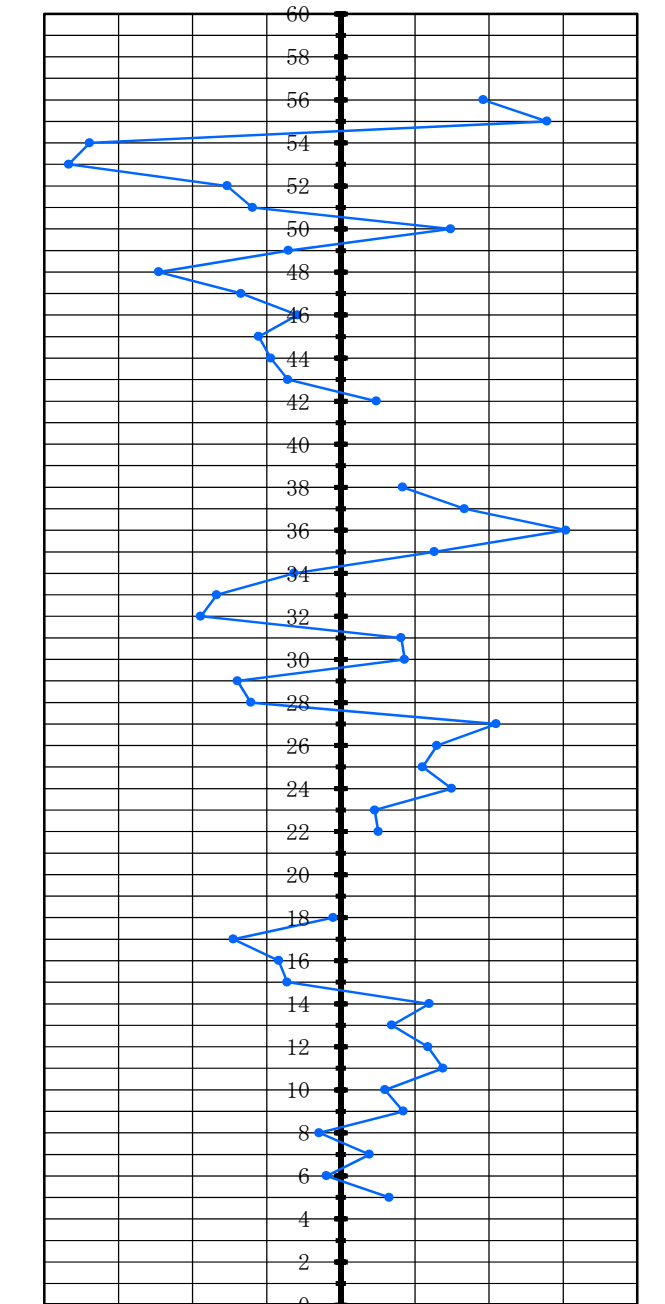
図-2 橋脚の水平変位 [m]

左橋脚の最大水平変位は、55Lの-168.5[mm]であり、右橋脚の最大水平変位は、53Rの-183.5[mm]となっている。No. 60～40のアーチ径間において、大きめの水平変位が生じており、左側に傾いている傾向がある。中央径間(No. 40～20)では、右側に傾いている傾向がやや強い。No. 20～0のアーチ径間では、水平変位が比較的小さく、方向については特徴的な傾向は見られない。左右の橋脚は同方向に傾く傾向にあるが、No. 56、55、50、46、42等のように、逆方向に傾いているケースも見られる。しかし、橋脚の頂部は横梁で連結されているため、左右の橋脚が互いに逆方向に変位するとは考えにくい。よって、変形による水平変位

ではなく、橋脚のゆがみにより中心線が曲がっていたためと考えられる。

図-2の左橋脚の水平変位には、H19年に測定した値(▲印)もプロットしている。No. 45では、今回の測定値がH19より減少している。No. 42、43、16では、水平変位の変化がほとんどない。その他の橋脚では、今回の測定値がH19より増大している。特に、No. 37、36、35、34、32においては、H19と今回とで水平変位の傾向が類似している。

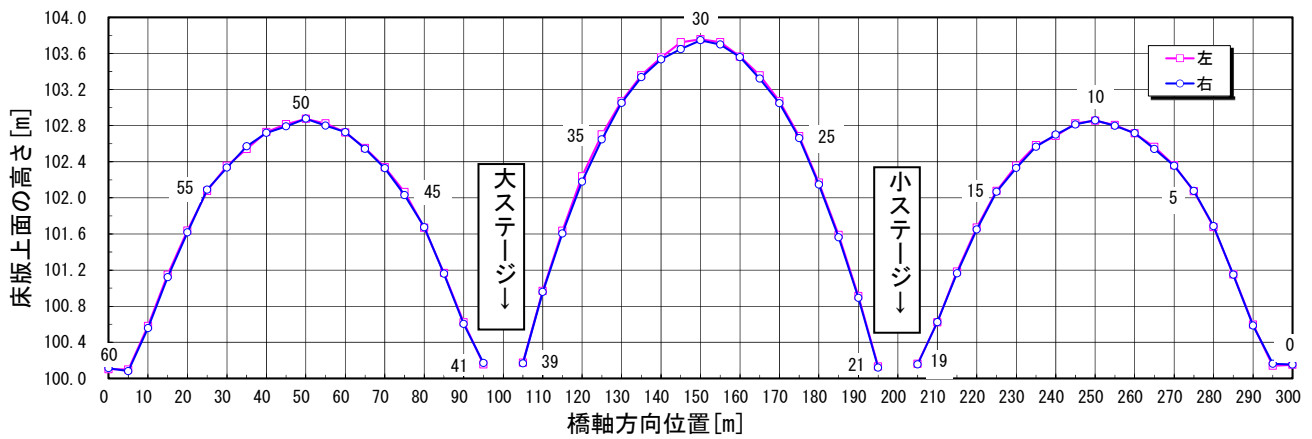
図-3 アーチ形状

図-3に水準測量により得られたアーチ形状を示す。No. 60～40のアーチ径間では、右側の方が左側より低くなっている箇所が、No. 58、57、56、54、51、49、45の橋脚位置において見られる。高低差の最大はNo. 45の箇所です34[mm]であるが、その他の位置では30[mm]以下となっている。中央径間(No. 40～20)における最大値はNo. 31で、右側が75[mm]沈下している。また、No. 36および35で、それぞれ59[mm]、55[mm]の高低差が生じており、両者とも右側が沈下している。No. 20～0のアーチ径間では、左右の高低差が小さく、No. 14において右側が26[mm]沈下しているのが最大である。

H19年の水準測量では、中央径間のNo. 36において右側が54[mm]沈下している結果が得られている。今回の測定では、上記の通り59[mm]であるため、高低差の経年変化は5[mm]である。また、No. 60～40のアーチ径間に着目すると、H19年ではNo. 42～56の偶数番号の箇所における高さが測定されており、それらと比較すると最大で55[mm]の沈下(No. 46R)が生じている。
