構造健全度診断のための実損傷橋梁の数値解析モデル構築

Development of detailed numerical model of damaged pedestrian bridge for structural health evaluation

北見工業大学社会環境工学科 ○正員 宮森保紀 (Yasunori Miyamori)
 (株)オリエンタルコンサルタンツ 正員 門田峰典 (Takanori Kadota)
 北見工業大学大学院社会環境工学専攻 学生員 綿崎良祐 (Ryosuke Watasaki)

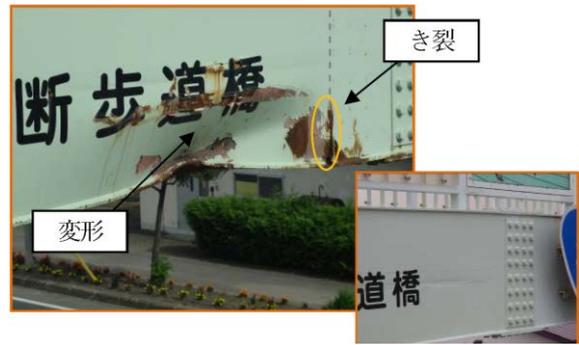
図-2 損傷状況 (左上: 損傷時、右下: 補修後)

対象橋梁は、図-1の横断歩道橋(橋長 20.16m, 支間長 18.48m, 幅員 1.5m)である。本橋には、図-2に示すように片側の主桁に変形とき裂が生じていた。変形は実測で160mm程度、主桁面外方向に変形している。また、き裂は垂直補剛材が取り付け位置に沿って生じており、主桁下フランジから上フランジに向かって200mm程度のき裂長である。この損傷は車両の衝突によって発生したと推測されるが、損傷時の状況の詳細は不明である。これらの損傷は、局所の疲労き裂や腐食などに比べて、主桁剛性に影響を与える比較的大きな実損傷であると言える。ただし、鋼構造物の耐荷力に影響を与える損傷の程度としては軽微であり、放置することで落橋に至るような損傷ではない。また本橋は、過去にも同様の損傷を受け補修した形跡や、塗膜の劣化、路面の舗装の劣化などが見受けられるが、構造全体への影響は軽微なものと考えられる。

本研究では、損傷時の振動特性の把握を目的として、2014年7月に振動計測を実施した。また、2014年8月には損傷部に対する溶接補修(図-2右下)が実施された。補修後の健全状態としての振動特性を把握するため、2014年9月に振動計測を実施した。なお、損傷部の補修は変形と亀裂の生じた部分を切断して、同じ断面を有する材片を切断部分に溶接する方法で行われた。この損傷部の交換以外には階段部分の塗装の一部塗り替えが行われたが、構造物の振動特性に影響を与えるものではないと考えられる。

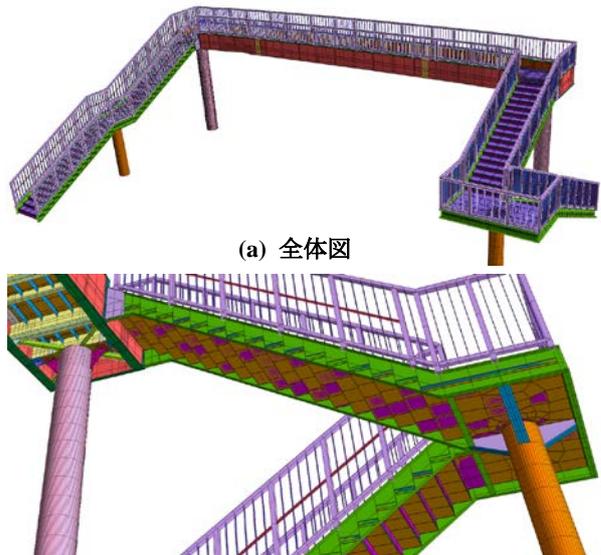
図-3 FEMモデル

構築したモデルを図-3に示す。モデル化では鋼主桁や鋼床版などほとんどの部材をシェル要素でモデル化した。舗装の調整モルタルはソリッド要素とし、橋脚上の横構や鋼製高欄は梁要素でモデル化している。損傷部の変形は、実測の変形図に基づき、変形量を計測した点とモデル節点の位置関係を一致させ、変形量分を橋軸直角方向に節点移動させることで再現した。また、垂直補剛材に沿って生じているき裂は、要素間の節点を二重節点とした。境界条件として、橋脚基部は完全固定とした。実橋における階段と主桁の連結は、主桁に溶接したプレートに階段を載せ、ボルトで締める一般的な方式となっている。しかし、詳細にモデル化する上で、ボルトの導入軸力やプレートと階段の接触状態、階段エンドプレートと主桁腹板の接触状態が不明であった。また、階段と主桁の間に遊間があるが、場所によっては、塗装が遊間を埋めている箇所もあった。そこで、階段と主桁の連結部は、6自由度のばね要素として簡便にモデル化することとした。橋軸、橋軸直角、鉛直方向の並進方向剛性を $1.00 \times$

10^{12} N/mmの剛結とし、全軸の回転剛性を0としたピン結合とした。また、予備的な解析から橋軸直角方向の並進剛性が固有振動モードに大きな影響を与えることが分かったため、このバネ剛性を調整して 2.80×10^4 N/mmとした。なお、橋軸方向においては、剛性値を変化させても固有振動数及びモード形状の変化は確認できなかった。

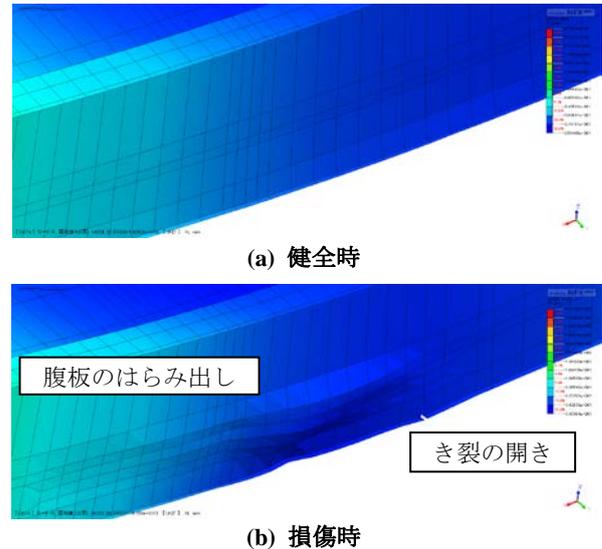
図-4 損傷位置のモード形状 (5 次モード)

まず、構造全体のモード形状については、上述したように損傷時と健全時でほとんど差は見受けられなかった。損傷位置について詳細を検討するため、図-4 に 5 次モードに関する損傷位置のモード形状を示す。モデルでは損傷の実測に基づいて部材を変形させているが、損傷位置が腹となる 5 次モードでは、モデル化で設定した変形からさらに腹板のはらみ出しとき裂が開くような振動形状が見受けられた。損傷位置があまり振動しない 2 次モードや 4 次モードでは、損傷として与えた変形からほとんど変化していなかった。本研究のモデルでは、各要素の寸法は数 cm 程度でモデル化しているが、形状が複雑に変化する損傷部では、より詳細なモデル化を検討する必要がある。
