# 道央自動車道 有珠山麓切土のり面地すべり対策の報告

The Piedmont Usu landslide on Hokkaido Expressway

東日本高速道路株式会社 ○正 員 小山良生 (Ryosei Koyama)

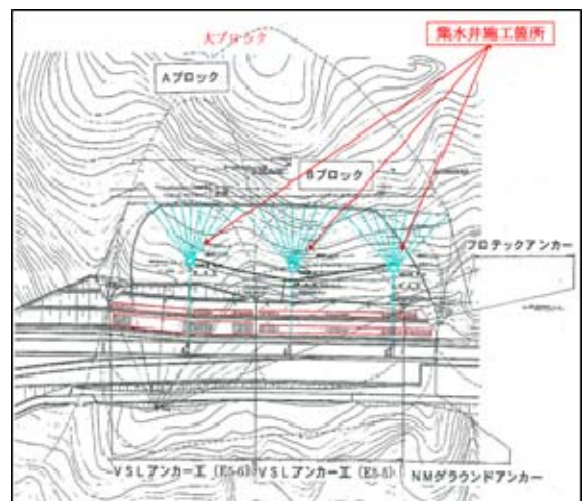
図-2 地すべりブロックと対策工

高速道路建設時の当該切土のり面工事開始直後に地すべりが発生した。この時高速道路に隣接するA、Bの頭部の異なる二つの地すべりブロックと、この2つを包括する大ブロックが推定された。この時の対策工は、集水井（3基）とグラウンドアンカー工を行った（図-2）。開通後も動態観測を継続し、ひずみ計、傾斜計、水位計およびアンカー荷重計の計測を行い平成8年顕著な変化がなく安定状態を確認し、地すべりは安定したと判断した。

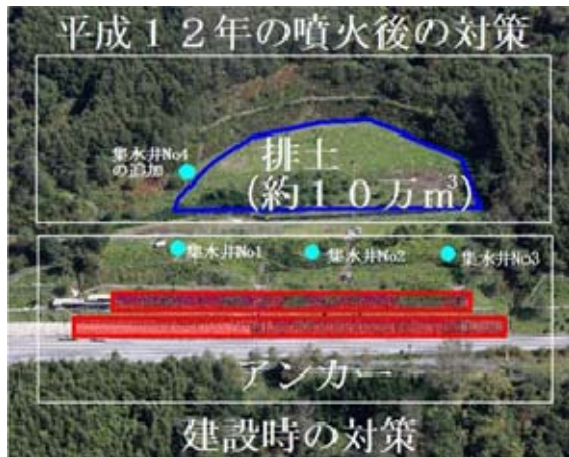
写真-1 有珠山噴火後の対策工

平成12年3月31日有珠山が噴火した。この時、有珠山噴火に伴う地殻変動により、当該切土のり面区間で水平方向に約6m移動し、鉛直方向に約6.1m隆起した。のり面変状は、後背斜面に開口亀裂の発生、グラウンドアンカーのクサビの外れおよび受圧板コンクリートのはく離等の破損を確認した。

対策工は、大ブロック部の排土（約10万m<sup>3</sup>）と集水井（1基）を追加施工した（写真-1）。

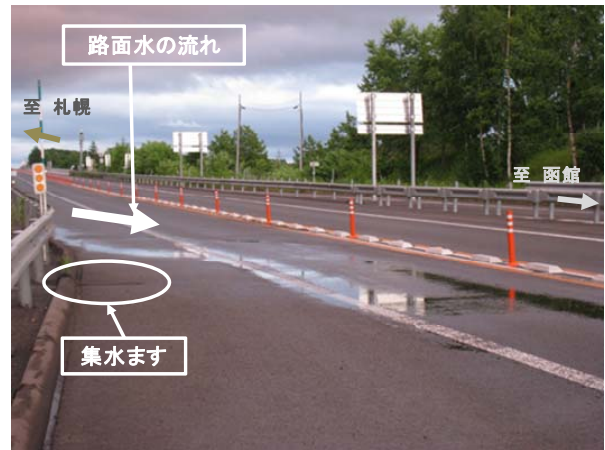
写真-2 滞水状況

平成22年6月下旬有珠山山麓切土のり面に滞水異常に伴う路面変状を確認した(写真-2)。この変状の原因及び影響範囲を把握するため、周辺の地表や地中の変状と過去に実施した地すべり対策工による動態観測の変位状況を調査した。

路面の滞水箇所を中心とした不陸、ガードレール支柱傾斜、保護路肩アスファルト舗装部の縦断方向のクラック、のり尻排水溝の倒壊し、路面の変状は最大84mmの隆起を確認した。

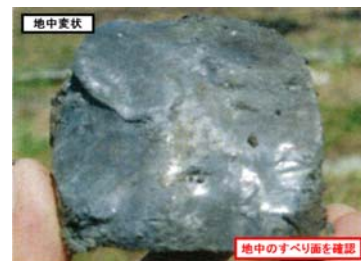
写真-3 鏡肌を有したすべり面層

調査ボーリング孔で出現した凝灰岩に粘性が比較的大きく膨潤性に富み鏡肌を有した地質がすべり面となっている地層であることを確認した(写真-3)。

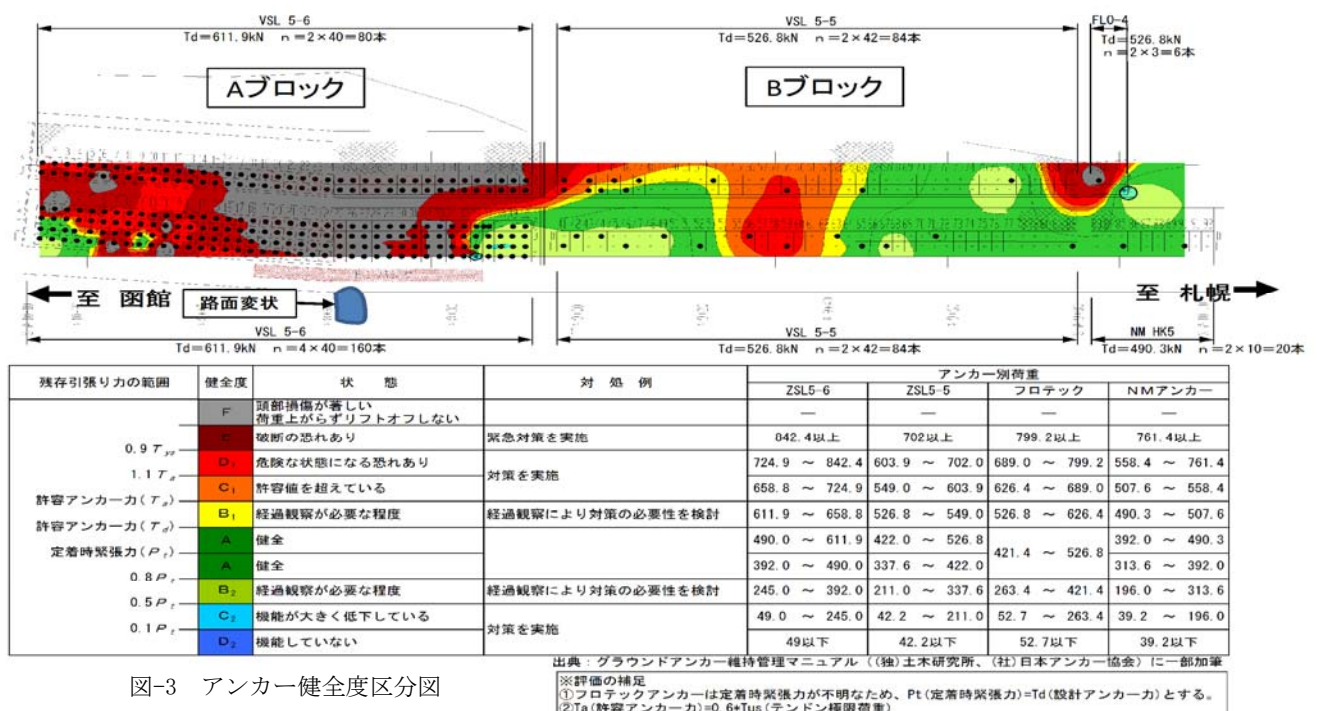
図-3 アンカー健全度区分図

Aブロック前面路面の不陸発生箇所付近を中心として、アンカーキャップの突出やクサビの落下等の頭部の変状の点在が240本の内、約2割に見られた（写真-4）。また、リフトオフ試験では、破断や過緊張の点在が約5割に見られた（図-3）。

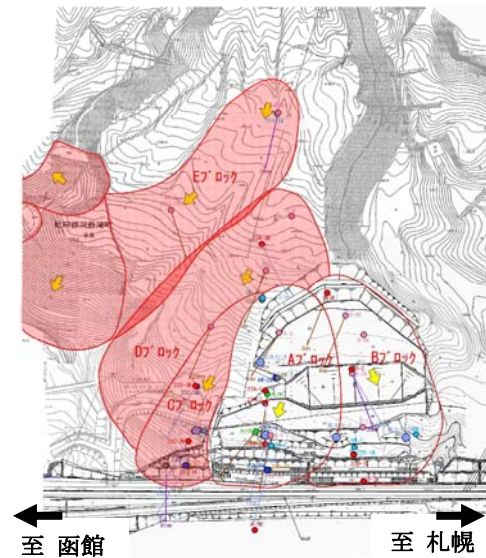
図-5 新たな地すべりブロック

本対策工では、新たに着色部の複数の地すべりブロック（図-5）が確認され、地すべりブロックごとに挙動が異なることから、観測期間中に変状が見られた図-6のA、Cブロックを地すべり対策対象ブロックとした。

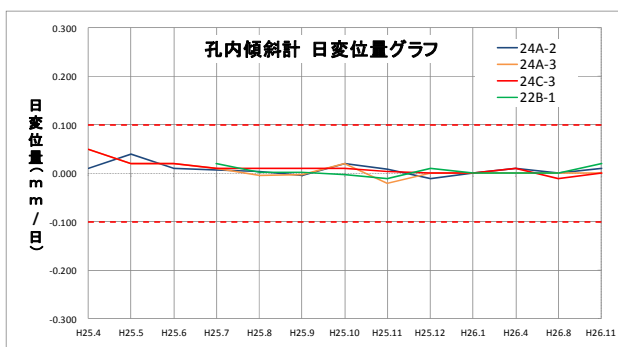
図-7 孔内傾斜計変位量測定結果

- 本対策後 1 年目の孔内傾斜計による観測は、1 回/月行い、管理基準は、a) 警戒レベル I（点検および観測強化基準）で 0.1mm 以上/日（1 mm 以上/10 日）、b) 警戒レベル II（対策工検討基準）で 1~10mm 以上/日（5~50 mm 以上/5 日）として観測を行ってきた。
- 孔内傾斜計によって観測された変位（図-7）は、平成 26 年 5 月時点まで僅かな変異が認められる時期もあったが誤差範囲に収束していた。グラウンドアンカーの緊張力（図-8）は、設計荷重の許容範囲内にあることからグラウンドアンカーの効果は継続し、地山全体として安定している結果が得られた。
- 上記の結果を踏まえて、2 年目以降は、四半期ごとの観測で継続観測を行うこととした。ちなみに、平成 26 年 11 月時点においても図-7、8 のとおり安定した結果が得られている。
