実構造物における自然電位と鉄筋腐食グレードの実態調査

The reality survey of half-cell potential and of the grade by the corrosion of a reinforcing rod in Real Structure

(株)ネクスコ・エンジニアリング北海道 ○正 員 藤井 直己 (Naoki Fujii)
 (株)ネクスコ・エンジニアリング北海道 成田 梨香 (Rika Narita)

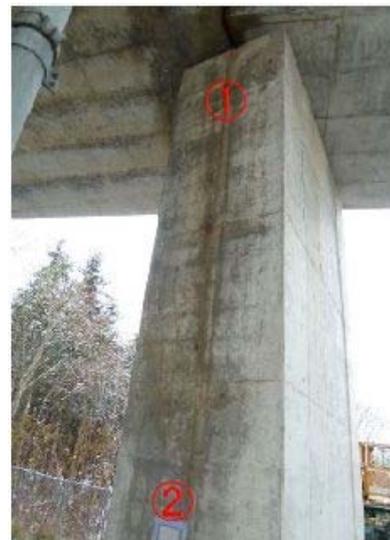
写真-1 橋梁下部工状況 (図-1 の1-1 断面)

調査を実施した高速道路の橋梁下部工は、3 径間連続中空床版橋の伸縮装置直下に位置しており、漏水跡が見受けられ、コンクリートにひび割れや浮きが発生している。漏水跡のある写真-1 の①・②の箇所より径 22 mm のドリルで試料を採取し、全塩化物イオン濃度迅速法¹⁾により塩分濃度を測定した。鉄筋位置で①2.1kg/m³、②5.71 kg/m³を示し鉄筋の腐食発生限界量²⁾を上回る結果となった。以上により本下部工のコンクリート劣化の主要因は、塩害劣化であり、広範囲に浮き・ひび割れが発生していることから劣化過程は加速度後期に達していることと推定できる。

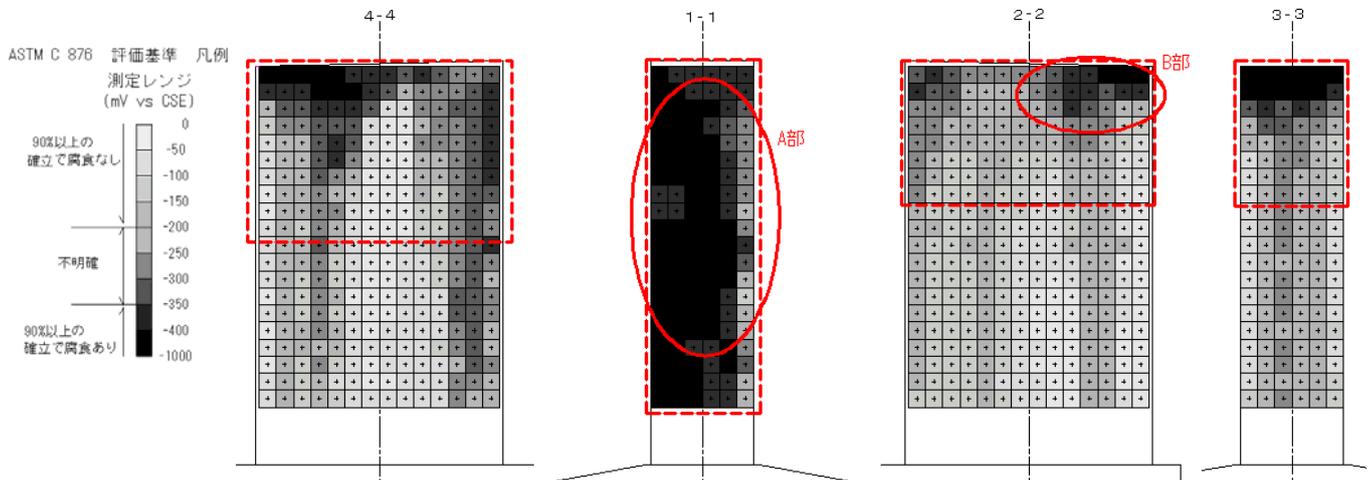
図-1 自然電位測定結果図

自然電位測定結果は図-1 に示すとおりである。目視点検においても全面的に漏水の影響を受けており、打音異常やコンクリートのはく離が生じている。1-1 断面の A 部では、自然電位が-350 mV より卑の値を示す箇所が多く、他の 3 面と比較して、最も鉄筋腐食が進行していると推定できる。しかし、2-2 断面の B 部では自然電位の測定値が-200 mV から-350 mV の値を示しており、ASTM C 876 の評価基準では鉄筋の腐食確率が不明確であることから、鉄筋腐食範囲の推定が難しい状況であった。

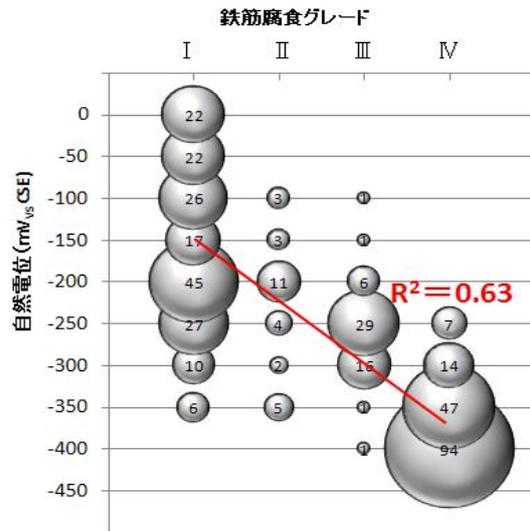
図-3 自然電位と鉄筋腐食グレードの相関

図-3 は図-2 に示した 420 測定箇所について、自然電位と鉄筋腐食の出現頻度の分布を整理したものである。自然電位が-350mV 以下の範囲では、鉄筋の腐食グレード IV が 90%以上を占めている。また自然電位-200mV 未満の範囲では、鉄筋腐食グレード I が 90%を占めた。これは、ASTM C 876 に示してある判定基準と一致する結果となる。

自然電位と鉄筋腐食グレードを寄与率にて相関を求めると $R^2=0.63$ となり高い相関が得られていることが判断できる。以上から、本調査においては、自然電位測定は鉄筋の腐食状態を、精度よく評価することができていると思われる。

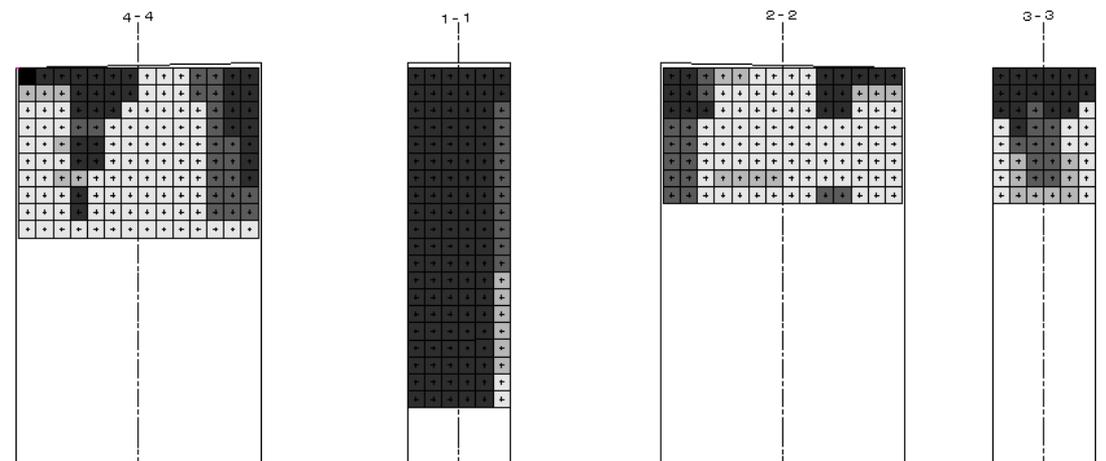
図-2 鉄筋腐食度調査結果図

鉄筋腐食調査の結果は、図-2 に示すとおりである。漏水の影響が大きかった 1-1 断面では、鉄筋が全体的に断面欠損している状態であった。

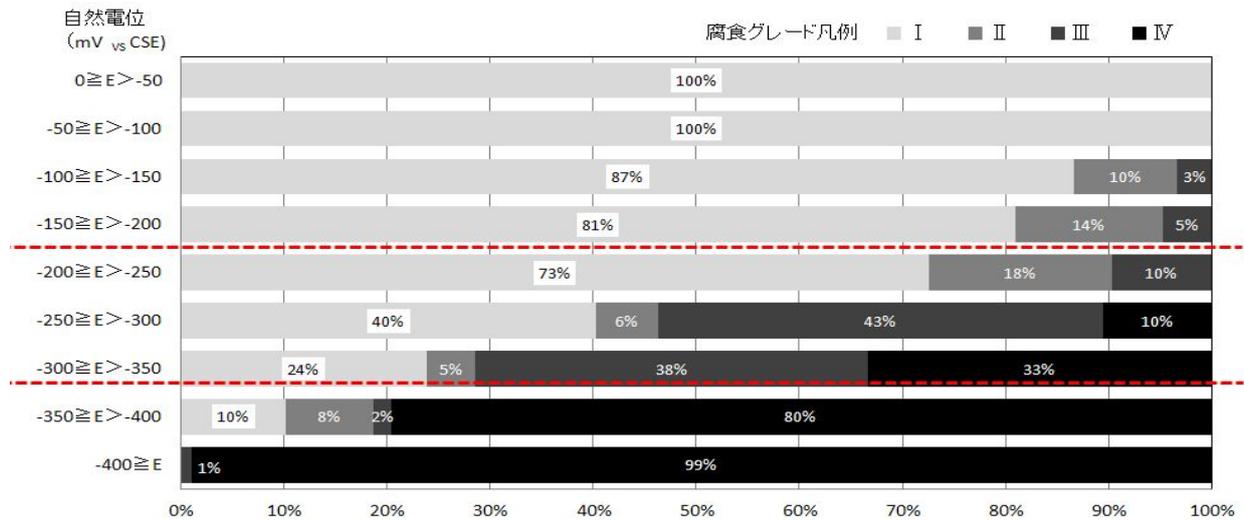
図-4 自然電位ごとの鉄筋腐食グレードの割合

本調査における塩害劣化を受けた実構造物から得られた自然電位と鉄筋腐食グレードのデータを用いて、自然電位 50mV ごとの鉄筋腐食グレードの割合を図-4 に示した。

自然電位 -200mV ≥ E > -350mV の点線内の範囲は、ASTM C 876 の鉄筋腐食評価において、腐食確率の不明確と判断される範囲である。自然電位 -200mV ≥ E > -250mV では腐食グレードIVの鉄筋の断面欠損は発生していないが腐食グレードII・IIIが 28%を占めている。また、自然電位 -250mV ≥ E > -350mV では腐食グレードII～IVを含む鉄筋の腐食が半数以上占める結果となった。

塩害環境下にあるコンクリート構造物を合理的に補修していくためには、自然電位測定によりコンクリート構造物の鉄筋腐食範囲を推定し、自然電位が -200 mV ≥ E > -350mV の範囲においては、鉄筋腐食の推定が困難であるため塩化物イオン量試験を行い補完することで塩害劣化を受けたコンクリート構造物の補修範囲を定めることが重要と考えられる。
