北海道における既設コンクリート舗装の現状

The actual condition of the existing concrete pavement in Hokkaido

(独)土木研究所 寒地土木研究所 寒地道路保全チーム ○正 員 上野千草 (Chigusa Ueno)  
(独)土木研究所 寒地土木研究所 寒地道路保全チーム 正 員 安倍隆二 (Ryuji Abe)  
(独)土木研究所 寒地土木研究所 寒地道路保全チーム 木村孝司 (Takashi Kimura)

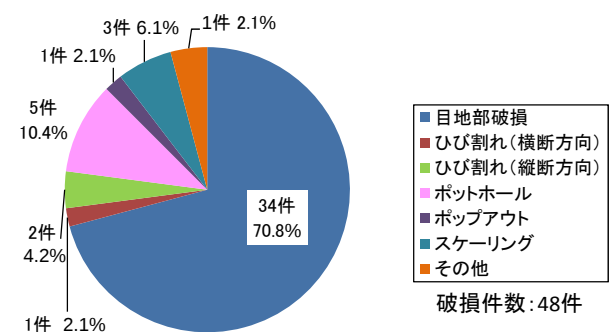
図-3 破損形態の分類 (一般国道 229 号)

目地部の破損が 7 割（34 件）を占め、ポットホールが 1 割（5 件）、ひび割れ、スケーリングがともに 6%（3 件）であった。

破損は上下線で 48 件発生し、その頻度は 100m 程度に 1 箇所の割合であり、比較的良好な路面状態である。

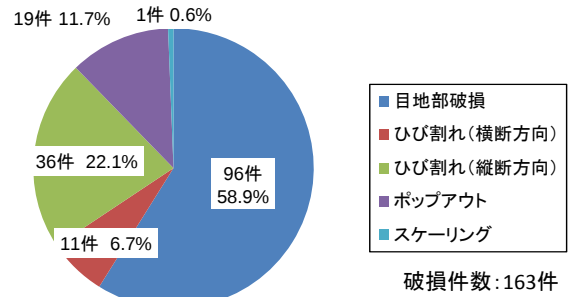
図-4 破損形態の分類 (一般国道 231 号)

目地部の破損が 6 割 (96 件) を占め、ひび割れ (写真-1、2) が約 3 割 (47 件) であった。また、ポップアウトも 1 割程度 (19 件) を占めた。破損は上下線で 163 件であり、破損の頻度 70m 程度に 1 箇所割合となっており、比較的良好な路面状態である。

図-3 に示すようにコンクリート舗装版の横断方向のひび割れが、比較的少ない割合であったことから、目地部が健全に機能していると推測される。

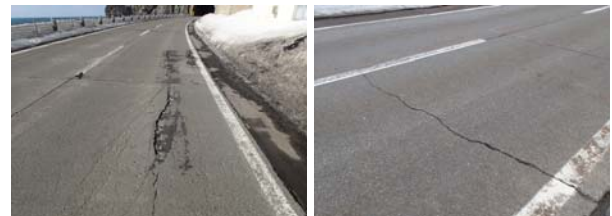
供用年数が長い一般国道 231 号は、一般国道 229 号と比較して写真-1 に示すような疲労破壊や凍上の影響とみられる縦断ひび割れが多く発生している。

写真-1 ひび割れ(縦断)

写真-2 ひび割れ(横断)

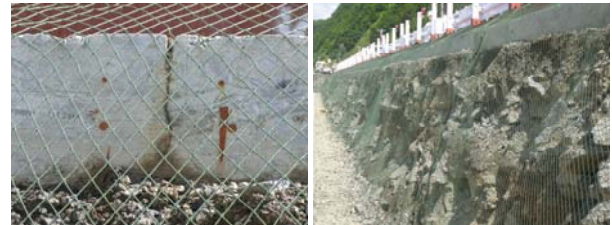
目地部の側面の状況を写真-3 に示す。カッター目地の箇所からクラックが発生しており、目地が有効に機能していることが確認できる。

写真-4 に石狩市浜益地区における開削箇所の舗装断面の状況を示す。上層路盤に切込砕石、路床に岩ズリが使用されており、高い支持力が期待できる状態であった。一方、増毛地区 (写真-5) においては、上層路盤、下層路盤には切込砕石、凍上抑制層は 80mm 級の粗粒材、路床にはレキ質土が用いられており、路床土を採取した試料による凍上試験では、凍上性の土として評価された。

写真-3 目地部側面の状況

写真-4 舗装断面(浜益地区)

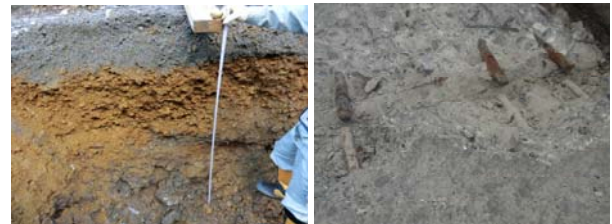
写真-6 はダウエルバーが切断した状況である。切断した目地部のダウエルバーには、数 cm 程度の段差が確認され、走行荷重により路盤や路床が沈下し、切断したものであると推察される。

ただし、目地部のコンクリート舗装版の上面部の段差は発生していないことから、昭和 55～58 年の補修前に破断していたと考えられる。

写真-5 舗装断面(増毛地区) 写真-6 ダウエルバーの破断

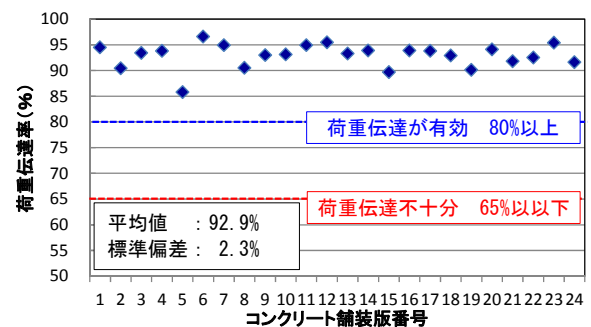
図-6 荷重伝達率

目地部における荷重伝達率を図-6に示す。荷重伝達率は平均で92.9%を示している。荷重伝達率は全調査箇所において80%以上であることから、目地部は健全に機能していると判断できる。

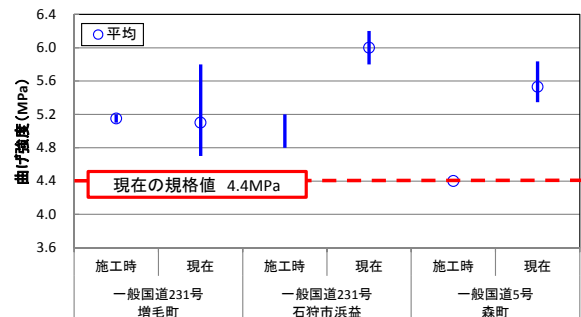
図-7 曲げ強度

図-7に推定した現在の曲げ強度と施工時の曲げ強度の平均値および試験値の最大・最小を示す。今回の試験では、全ての調査箇所において平均値が現在の曲げ強度の規格値4.4MPa以上を満足する値となった。

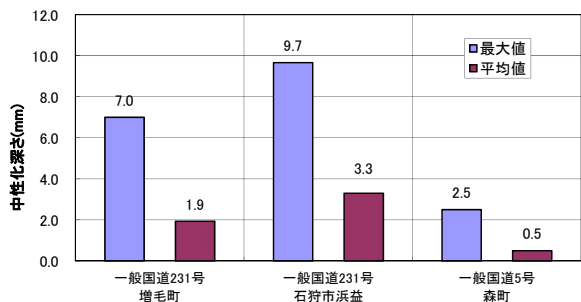
図-8 中性化深さ

図-8に中性化深さの試験結果を示す。中性化深さは試験用供試体の最大値および平均値を示した。大気中の二酸化炭素による中性化の影響は、最大で10mm程度であり、供用年数等との関係性は見られなかった。

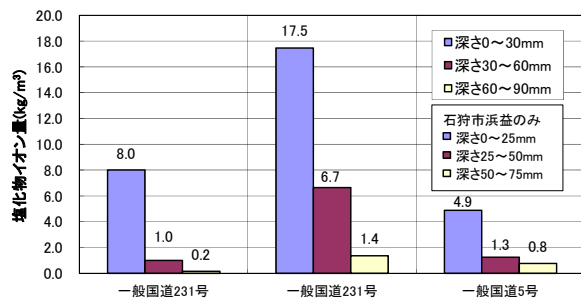
図-9 深さ方向別塩化物含有量

一般国道231号石狩市浜益と一般国道231号増毛町の値が他の一般国道5号森町と比較し大きな値を示した。これは、海岸線から近いことから飛来塩分が原因と考えられる。一方、海岸線から離れている一般国道5号森町では、凍結防止剤の影響が現れていると推察される。

今回の調査箇所では、埋設深さの浅い鉄網の位置（約8cm）においても、腐食発錆限界塩化物イオン濃度 $1.2\text{kg/m}^3$ 以上<sup>8)</sup>を越える値は検出されなかった。
