寒冷地における鋼橋の腐食形態

Corrosion form of steel bridges in cold climates

寒地土木研究所 正員 佐藤 京 (Takashi Satou)
 寒地土木研究所 正員 角間 恒 (Kou Kakuma)
 シビテック 正員 大藪宏文 (Hirofumi Oyabu)
 四電技術コンサルタント ○正員 三浦正純 (Masazumi Miura)

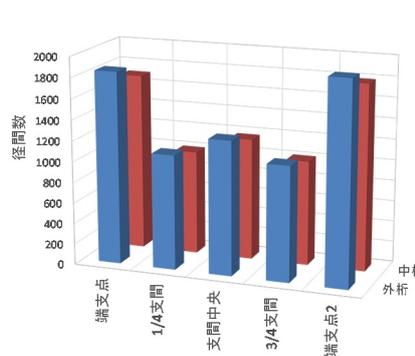
図-2 区間毎の腐食径間数

橋梁の1径間を5区間に分割した場合の、各区分における腐食発生径間数を図-2に示す。また、各橋梁での腐食発生形態を4つに区分して集約した結果を図-3に示す。

特徴として、端支点での腐食の発生が明らかに多い。支間部のみ腐食している橋梁は2%程度ときわめて少なく、支間部が腐食している橋梁は端支点も腐食の損傷があるといえる。これらの傾向は国総研の報告と一致しており、地域差のない鋼橋全体の特徴と判断できる。

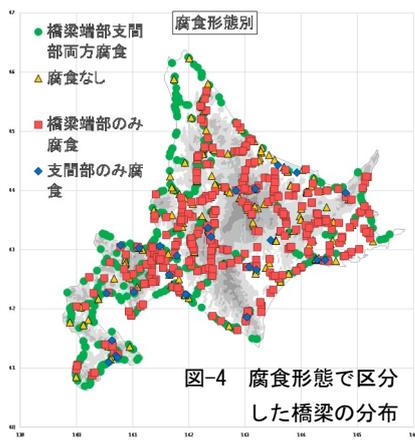
図-4 腐食形態で区分した橋梁の分布

各橋梁の腐食形態を図-3と同様に4つに区分し、地図上にプロットしたものを図-4に示す。

端部のみ腐食している橋梁は内陸に集中しているのに対し、端部支間両方腐食している橋梁は海岸線近くに多い傾向が見られる。

海岸線近くは飛来塩分の影響により、橋梁全体で腐食が進行するのに対し、内陸部では風通しの良い支間部の腐食は進行せず、湿潤環境となりやすい端部のみ腐食が顕在化する傾向にあるものと推定される。

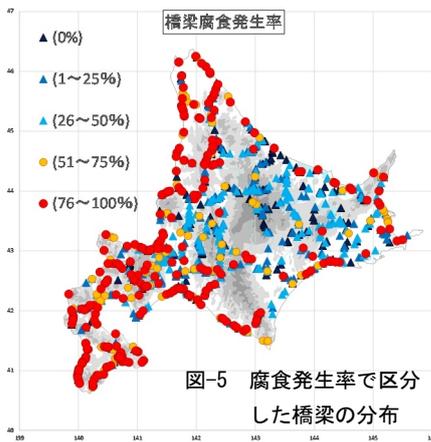
図-5 腐食発生率で区分した橋梁の分布

各橋梁を腐食発生率で区分し、地図上にプロットしたものを図-5に示す。

腐食発生率が低い橋梁は内陸と道東に多いのに対し、腐食発生率が高い橋梁は沿岸部や道南に多い事がわかる。また、札幌から道北と道東に向かう主要道路も腐食発生率が高い。これらは地域的な腐食傾向であるといえ、後述する気象環境の影響を強く受けていると考えられる。

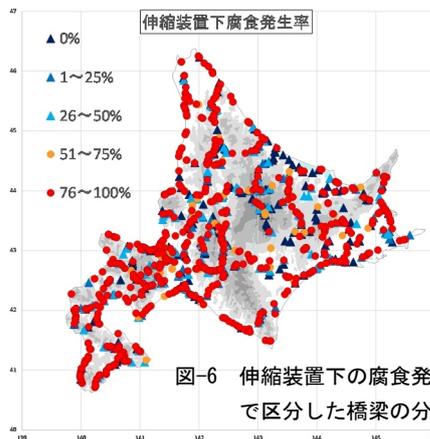
図-6 伸縮装置下の腐食発生率で区分した橋梁の分布

各橋梁において伸縮装置のある区間のみを対象として腐食発生率を求め、地図上にプロットしたものを図-6に示す。

伸縮装置下腐食発生率の高い橋梁の分布は道内全域に分散しており、図-5のような局在化は認められない。伸縮装置付近の腐食に関しては、地域性がないことがわかる。従って、漏水など伸縮装置そのものが原因となる腐食が発生していると考えられる。

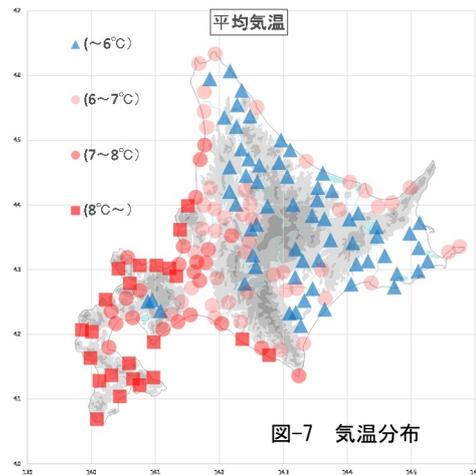
図-7 気温分布

平均気温の高い西地区に腐食発生率の高い橋梁が多い傾向が認められるものの、内陸で気温は低いが腐食発生率が高い路線がある。

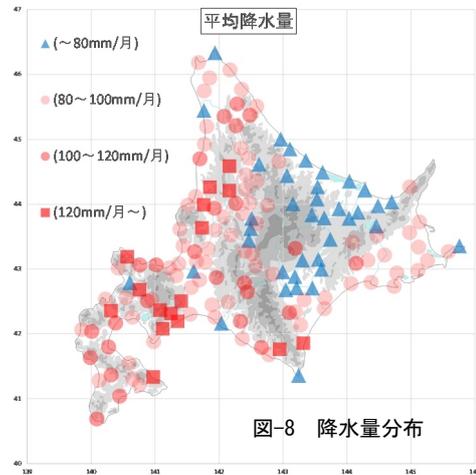
図-8 降水量分布

年間平均降水量の高い地域と、橋梁腐食発生率の高い地域が比較的良く一致しており、旭川から浜頓別の区間、羊蹄山周辺において橋梁腐食発生率の高い橋梁が集中しているのは、冬季の降水量が多いことが一つの要因であると考えられる。
