## 2015 年 10 月台風 23 号による藻琴川豪雨災害

Mokoto river heavy rain disaster caused by October, 2015 Typhoon No. 23

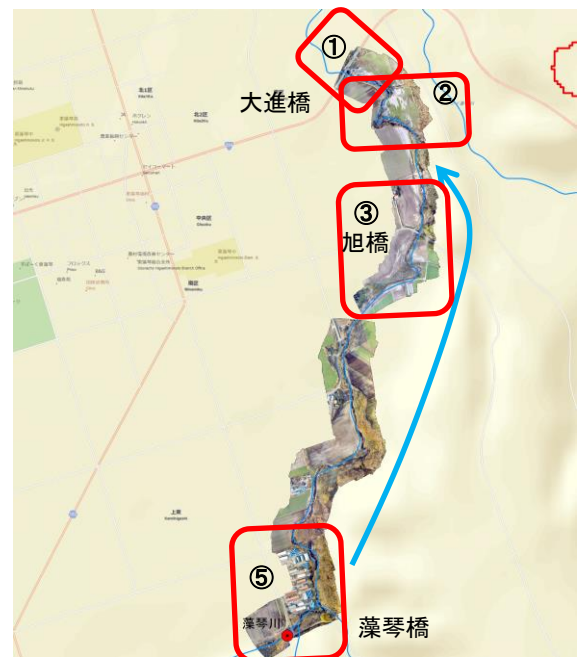
図-4 中流域の調査範囲（大進橋より上流）

藻琴川の国道 334 号の大進橋より上流域 2.3km にわたり、大規模な外水氾濫が生じた。氾濫は蛇行した河川の谷軸に沿って、河川に隣接する農地を流下し、谷を横断する国道 334 号の盛土によりせき止められて、河川へと戻っている。この氾濫により、河川に隣接する農地への土砂堆積や浸食が生じた。なお、国道 334 号の直下流では、河道内を流下している。図-2 の緑枠線の範囲が調査対象とした領域である。また、航空写真内の①～⑤までの黄色の四角の領域では、洪水後にドローンを使用して被災状況を撮影した。

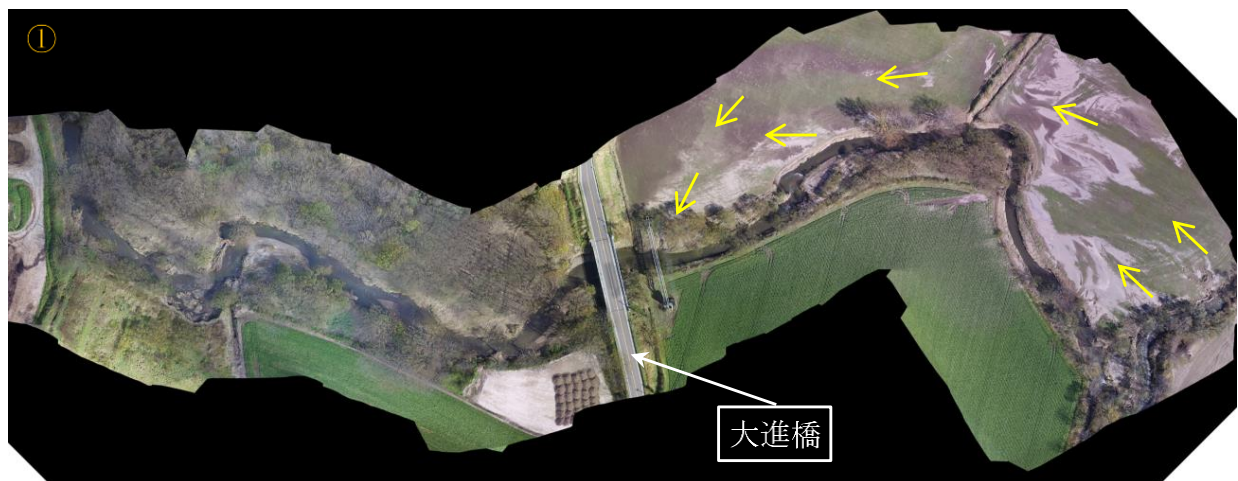
図-5 大進橋の上下流の氾濫痕跡

図-5 の①の大進橋上流部では、右岸の農地を流下してきた氾濫流が国道盛土により河川へと戻る流況であったことが、草本の倒伏方向から判断される。この地点の農地には、粒径の非常に細かいシルト等が堆積していた。

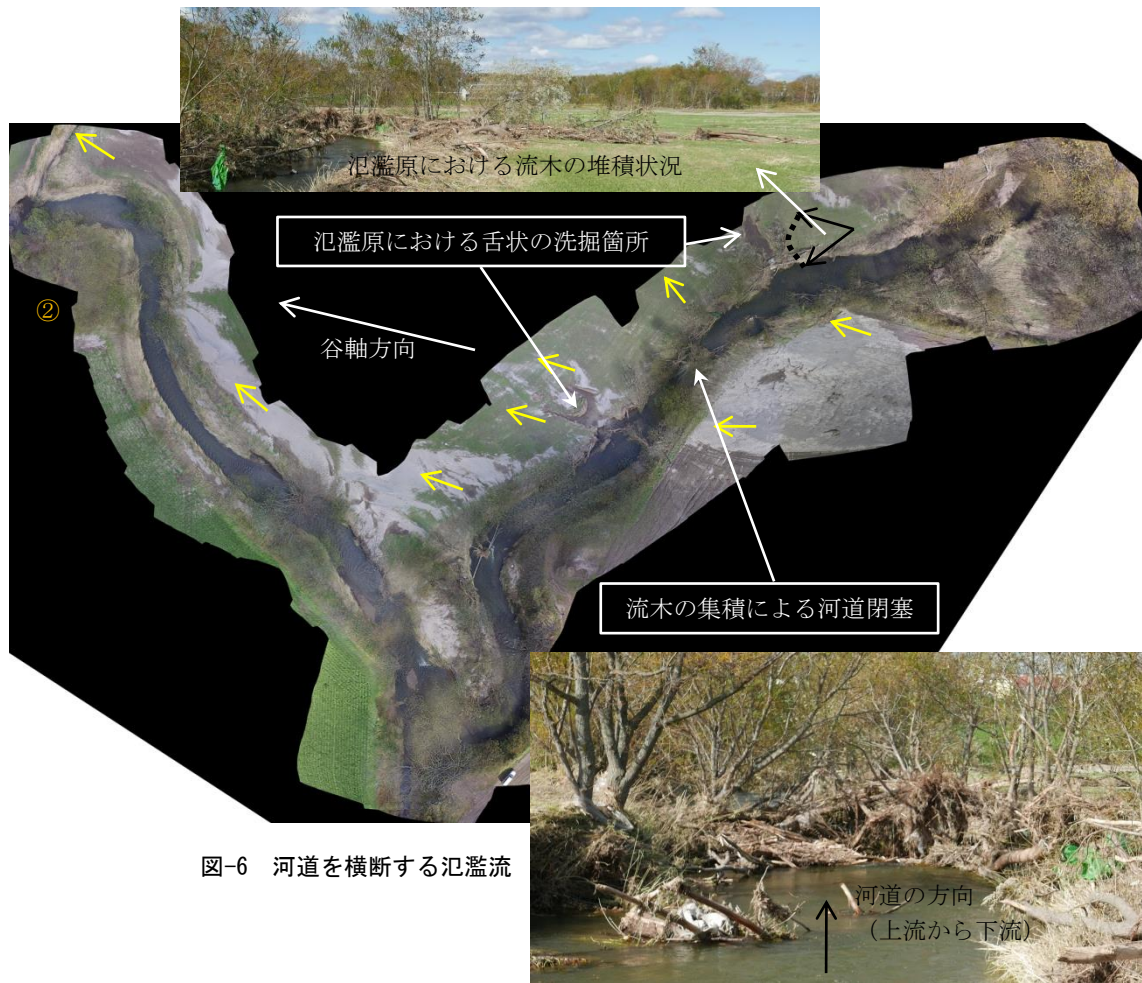
図-6 河道を横断する氾濫流

図-6 の②の撮影範囲では、蛇行した河道に関係なく谷軸に沿って氾濫流が流下している。また、谷軸と直行する個所で、氾濫流下流側となる右河岸に数筋の舌上の洗掘が生じていた。また、この区間では、流木の集積による河道閉塞が 1 か所存在していた。その直上流では、多くの流木が氾濫原に堆積していた。この流木の方向は、谷軸に沿った方向である。なお、この河道内での流木の集積が河道内流によるものか氾濫流によるものかは、状況からは判断ができなかった。

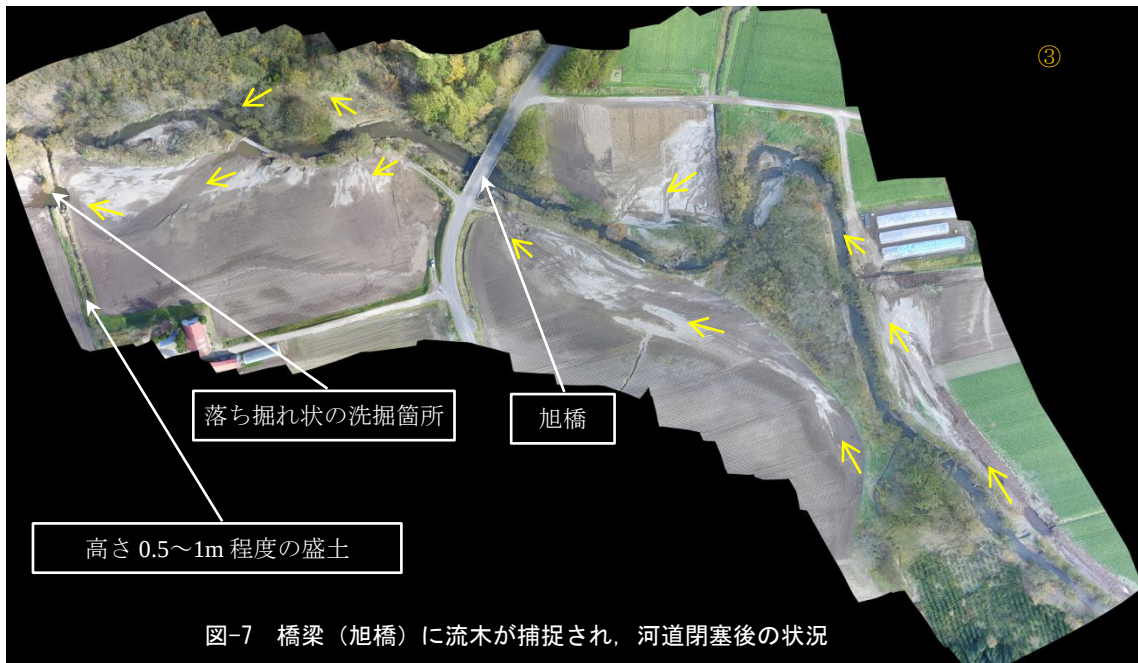
図-7 の③の区間の下流側は、谷軸と河道がほぼ並行している区間である。右岸が山付きになっているため氾濫流は主に左岸の農地の方向のみに生じているが、河道が

図-7 の③の中央やや下流に位置する旭橋では、大量の流木が橋梁脇の農地に集められていた。この流木により洪水時には橋梁部で河道が閉塞していたものと推察される。

図-7 橋梁（旭橋）に流木が捕捉され、河道閉塞後の状況

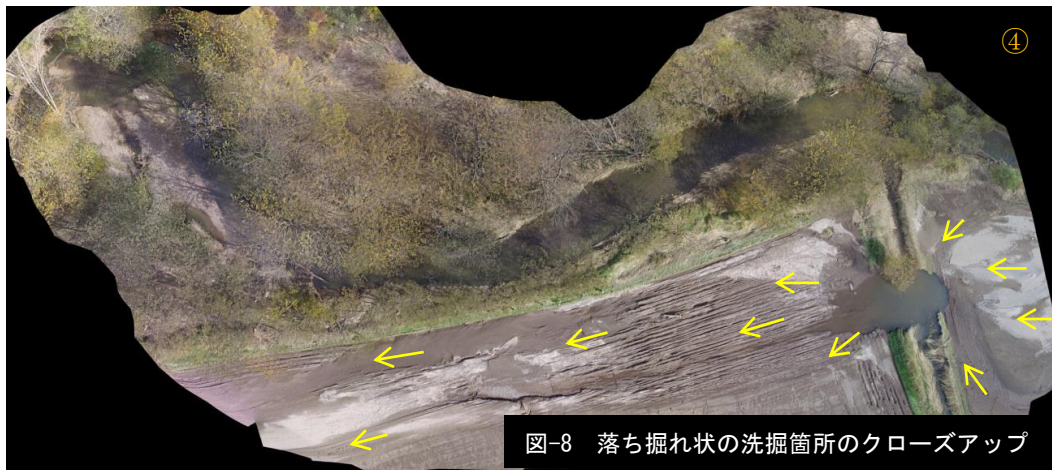
山から離れるように S 字を描いているところでは、8 の字を描くような氾濫流が生じている。また、この 8 の字状の氾濫流に続く左岸氾濫原では落ち掘れ状の洗掘が生じていた。この洗掘箇所近傍の状況を撮影したものが図-8 の④である。この箇所は、谷軸に直交する方向に高さ  $0.5 \sim 1\text{m}$  程度の盛土が存在しており、洗掘部分のみ、この盛土が流失していた。このことから、盛土が氾濫流を一時的に上流部をせき止めた後、氾濫流が盛土を越水する際に越水破堤と同様の機構で盛土を流失させ、その箇所に落ち掘れ状の洗掘が生じたものと推察される。

図-8 落ち掘れ状の洗掘箇所のカローズアップ

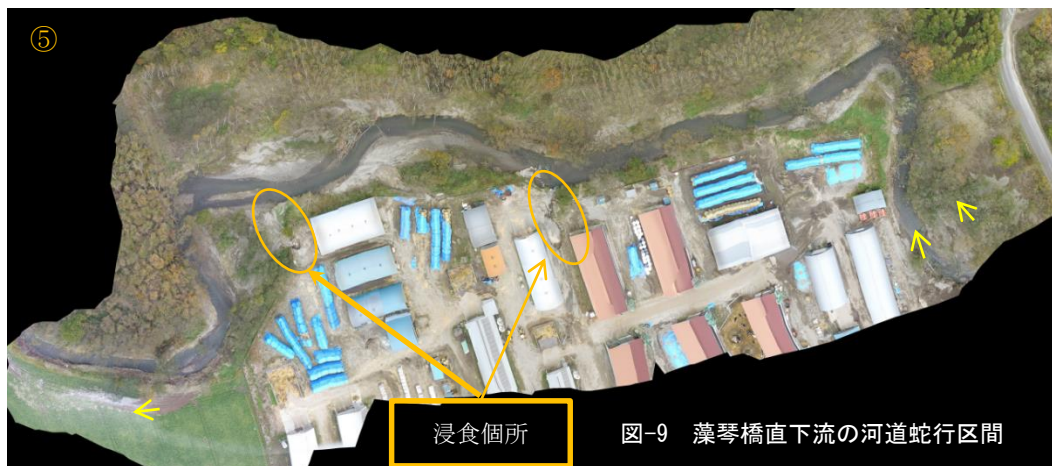
図-9 藻琴橋直下流の河道蛇行区間

図-9 の⑤の箇所は、氾濫流が生じた最上流部である。この箇所では、概ね河道に沿って氾濫流が生じていた。

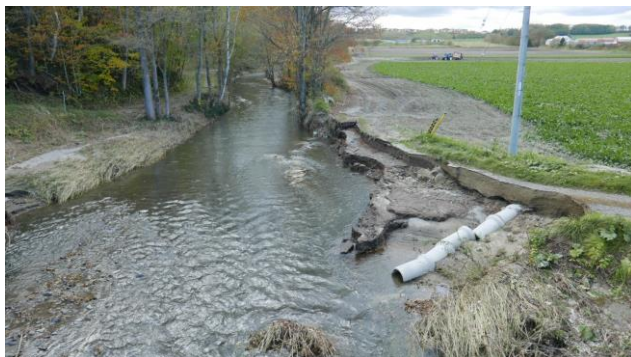
図-9 の⑤の範囲の直上流にある藻琴橋から上流と下流区間を撮影したのが図-10 と図-11 である。小径の流木が

河畔林に引っ掛かっているものの、流水を大きく阻害する状況ではない。また、河岸や河畔林の状況から判断すると流速はそれほど速くなかったものと考えられる。

図-10 藻琴橋の直上流部の状況

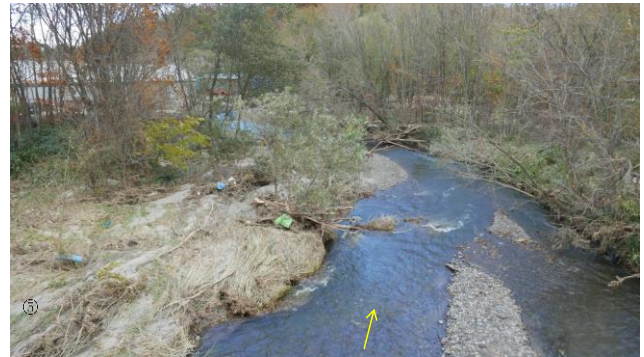
図-11 藻琴橋の直下流部の状況
