## 2015 年 10 月台風 23 号による網走周辺の被災状況報告

Disaster report around Abashiri by the October, 2015 typhoon No. 23

北見工業大学社会環境工学科 ○正 員 渡邊康玄 (Yasuharu Watanabe)  
 正 員 早川博 (Hiroshi Hayakawai)  
 正 員 川口貴之 (Takayuki Kawaguchi)  
 北海道開発局北見河川事務所 西村弘之 (Hiroyuki Nishimura)  
 相澤哲也 (Tetsuya Aizawa)

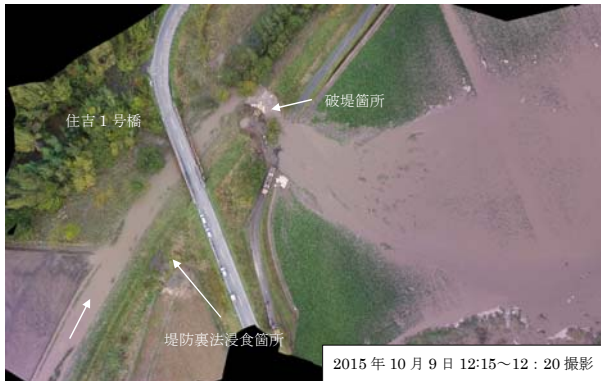
住吉1号橋付近では、2箇所の堤防が浸食を受けていた。調査位置を図-4に示す。1箇所は、橋の直上流右岸側で破堤には至っていない。もう一箇所は、橋の直下流右岸側で、幅30mほど破堤しており、2015年10月9日12時現在、河川水が氾濫していた。小型のドローンにより撮影した状況を図-5に示す。破堤箇所直下流で河道内樹木が認められる。氾濫流は、破堤箇所において

図-5 サラカオーマキキン川における破堤近傍の上空から撮影した状況

堤内地やや上流側方向に向かい、その後堤内地に広がりながら下流方向に向きを変えていることがわかる。

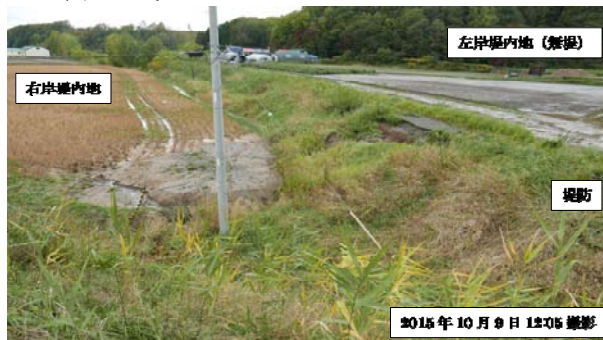
図-6 サラカオーマキキン川上流側堤防裏法浸食箇所

上流側の堤防裏法が浸食されていた箇所を住吉1号橋右岸部から撮影したものが図-6である。この箇所は破堤には至っていないものの、堤防裏法が崩落していた。その状況を図-7に示す。崩落は、堤防天端堤内側法肩から堤脚まで生じていた。その規模は、幅10m程度であり、堤防の高さは、1.8m程である。浸食面は、ステップ状になっている。堤内地には、浸食された堤防材と思われる土砂が堆積していた。なお、落ち掘れは認められなかった。

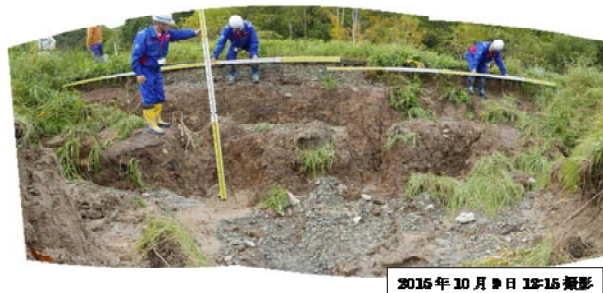
図-7 サラカオーマキキン川上流側堤防裏法浸食状況

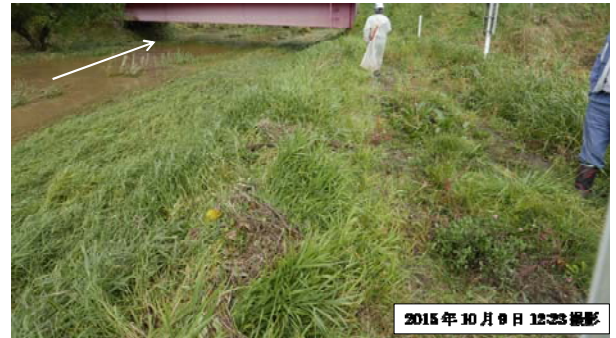
一方、浸食箇所直上流の天端には図-8に見られるように、ごみの洪水痕跡が残っており、越水したものと判断される。しかしながら、天端上に存在する草本は倒伏しておらず、その越水深は大きくなかったものと推定される。写真手前から奥側に向かうほど痕跡は堤内側に近い場所に存在している。また、浸食部の天端は、図-9に見られるように舗装状に砂礫が締め固められた状態であった。

図-8 サラカオーマキキン川上流側堤防裏法浸食箇所天端の痕跡

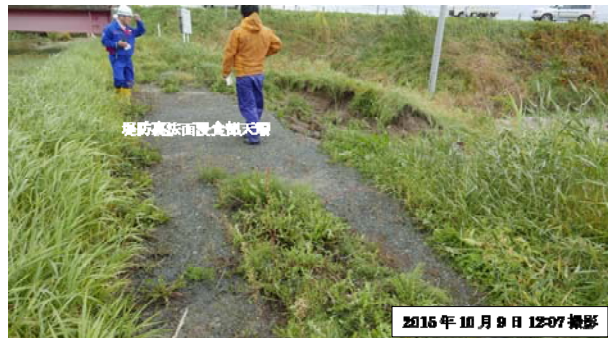
図-9 サラカオーマキキン川上流側堤防裏法浸食箇所天端の状況

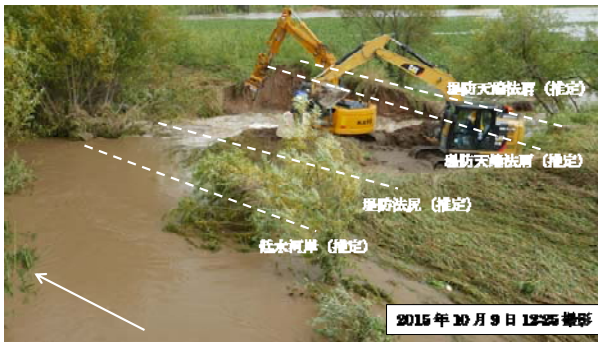
下流側の破堤箇所の状況を撮影したものが図-10および11である。図-10は堤外側から、図-11は堤内側から、それぞれ撮影したものである。破堤幅は概ね30m程度であり、破堤上流部20m程度は堤防部が浸食されるとともに基部も堤内地盤よりも洗掘を受けていたものの、高水敷は浸食されることなく残っていた。なおこの時点では、破堤下流部10m区間で氾濫流が堤内地へと流れていた。この部分の高水敷は、堤内側から徐々に浸食さ

図-10 堤外川から見た破堤の状況

12 時時点での復旧作業は、図-10 に見られるようにバックホウ 2 台で行われていた（1 台は通常のショベル、1 台は大型土嚢をつかめるもの）。復旧の初期段階であり、砕石と土嚢によるバックホウの足場固めが中心の作業であった。この時点では、土嚢の現着が間欠的であった。その後、土嚢の現着も順調になるとともに、バックホウが 1 台追加され、計 3 台で作業が進められた。3 台でバケツリレーの様に土嚢を運び、土嚢の投入が実施された。ある程度締め切りが進んだところで、追加の 1 台は、巨礫を用いて堤内地洗掘部の整地を実施していた。土嚢の敷設は、バックホウの足場の確保のための上流側堤脚部に、次いで、氾濫部上流側に行われた後、破堤部下流側から順次上流側に大量敷設されていった。図-15 および 16 は、それぞれ堤外側および堤内側から 16 時 50 分ごろの復旧状況を撮影したものである。また、18 時には、図-17 に見られるように、土嚢の隙間からの流出はあるものの破堤部の締め切りが、河川水位の高さで完了した。翌 10 日には、堤防天端の高さでの締め切りが実施されていた。その状況を図-18 に示す。なお、現場作業に当たっている方から、夜半過ぎに概ね止水できたとの情報があった。

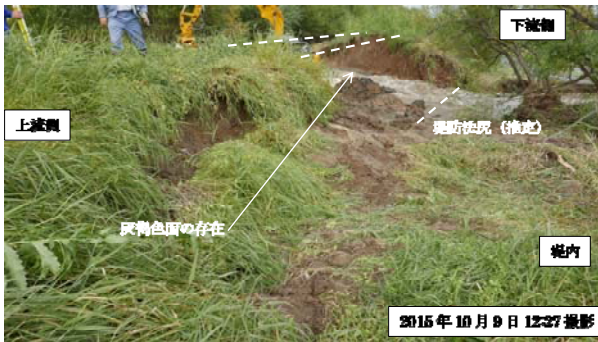
れており、高水敷上の樹木の部分で止まっているように見受けられた。堤防の基礎部と破堤下流部の堤内側部分は大きく洗掘を受けていた。また、破堤部上流側の高水

図-11 堤内側から見た破堤の状況

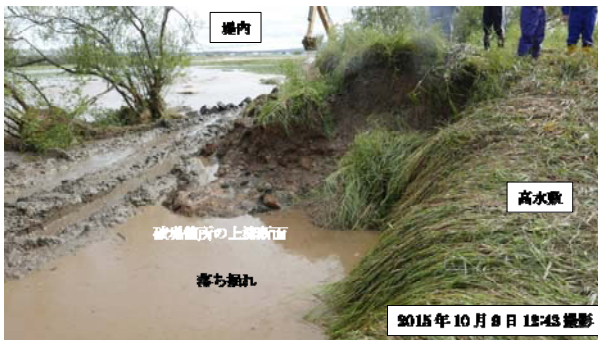
図-12 破堤部上流断面

敷に図-12に見られる落ち堀れと思われる洗掘穴が存在していた。堤防裏法面は、破堤部上流側の法面が崩れており、その規模は、図-13に示されているように、縦断方向に約3m高さ方向1.3m程度であった。図-14に破堤箇所の状況を表す概略図を示す。

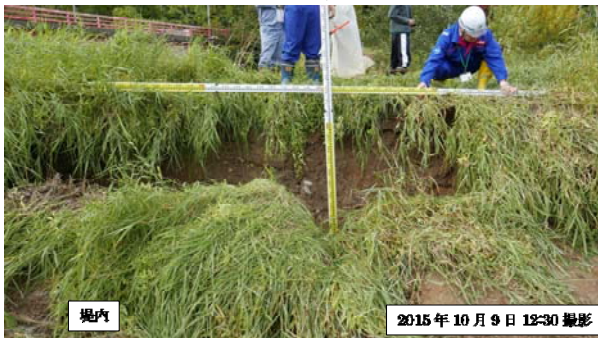
図-13 破堤箇所直上流の法面の浸食状況

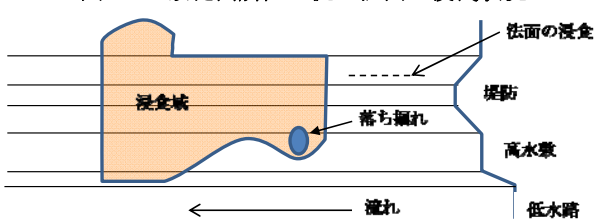
図-14 破堤箇所の状況

破堤断面については、下流側は垂直面となり横断方向に一樣に細粒土の崩落面を形成していたが、上流側は複雑な形状であり、直接流れの作用を受けたものと推定される。なお、下流側の堤防基礎部の堤内地盤高より下層

は段丘堆積物と思われる玉石まじりの灰褐色粘性土となっており、堤防本体の土質とは明らかに異なっていた。

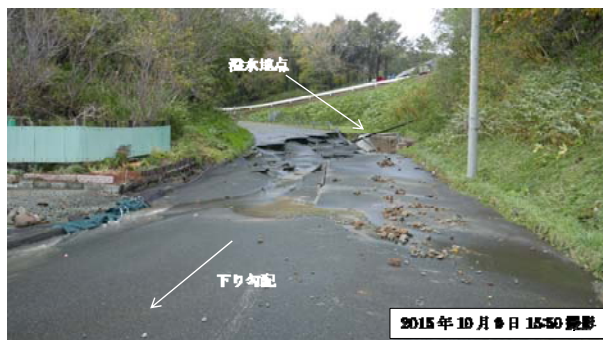
図-20 北見市道被災地点周辺の状況

北見市道において、上流からの沢水が道路側溝から溢水し、道路基盤が流失していた。位置を図-19 に、被災地点周辺の状況を図-20 にそれぞれ示す。2015 年 10 月 9 日 15:50 時点で、沢水は被災箇所の下流部の道路表面を流れており、更なる被災の拡大が懸念された。

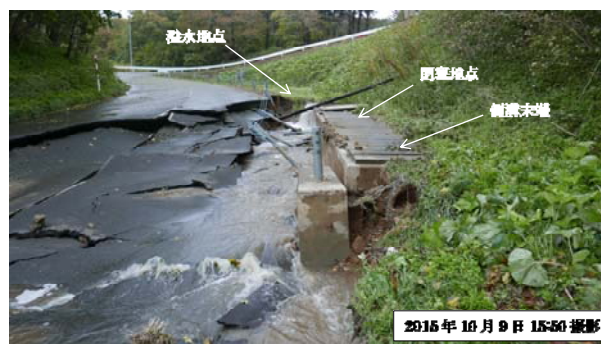
図-21 道路側溝端末からあふれ出た雨水により道路基盤が流失した状況

側溝は、溢水箇所の直下流まで道路に沿った暗渠になっている。越水箇所のやや下流からは、用地の関係と思われるが、垂直に落下し深度を増して、常呂川へと接続されている。図-21 に側溝の末端の状況を示す。この垂直に落下する直前の箇所において側溝内に砂礫が堆積し閉塞していた。この砂礫は側溝内を上流から流されてきたものと想定された。この溢水により側溝とアスファルト道路との間に存在する地盤が図-22 に示されているように鉛直方向に浸食を受け、その結果道路の基盤部が流失したものと推定される。

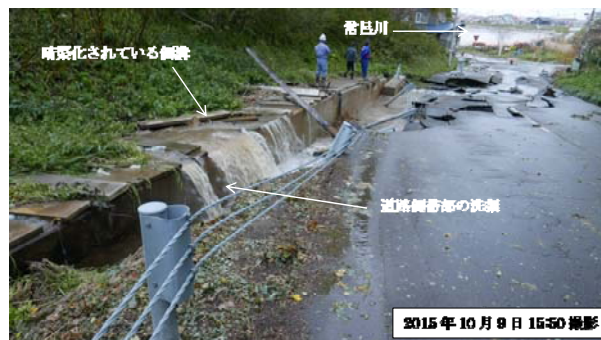
図-22 道路側溝と道路との間の地盤が流失した状況
