## 日高沿岸における海岸災害の特性

Character of Coastal Disasters in the Hidaka Coast

苦小牧工業高等専門学校環境都市工学科 ○正 員 浦島三朗 (Saburo Urashima)  
 室蘭工業大学名誉教授 名誉会員 近藤俣郎 (Hideo Kondo)

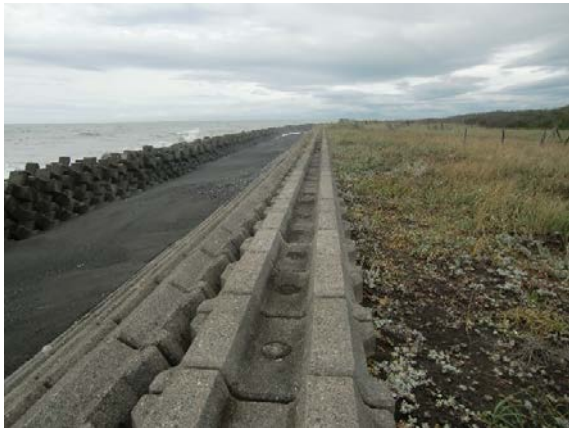
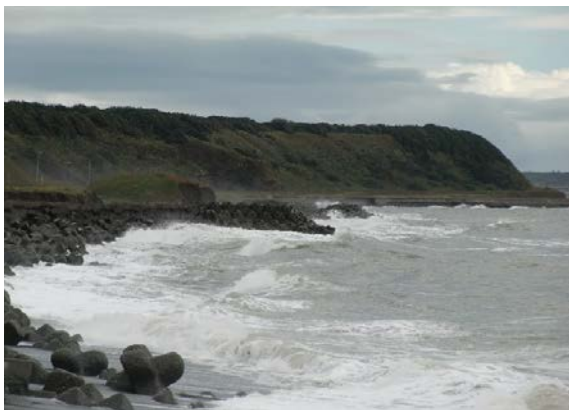
写真-1 沙流側西側(1)の苫小牧側

写真-2 沙流側西側(1)のえりも側

2015 年 9 月 11-12 日に実施した調査地域を図-1 に示す。沙流側西側(1) (写真-1, 2)、JR 清島駅付近(2) (写真-3, 4) の箇所は 2006 年 9 月に被災を受けた箇所で、写真に示すように護岸の前面に砂浜がある。JR 日高線の被災箇所は厚別川から JR 大狩部駅(3) (写真-5, 6) で多く見られ、実際に調査は出来なかったが凸部に多いようである。新冠川東側(4)は 2004 年 6 月に被災を受けた。JR 春立駅付近(5)は、2015 年 8 月の台風 16 号の高波による影響で護岸が決壊した。この部分は写真-9, 10 にも示されるように、凹部のポケットビーチになっている。浦河町井寒台(6)にも写真-11, 12 に示される

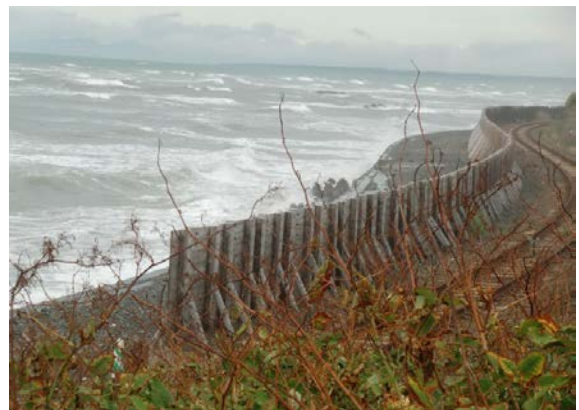
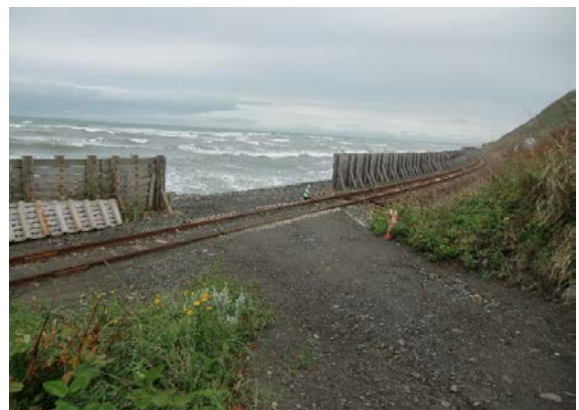
写真-5 JR 大狩部駅付近(3)の苫小牧側

写真-6 JR 大狩部駅付近(3)の苫小牧側

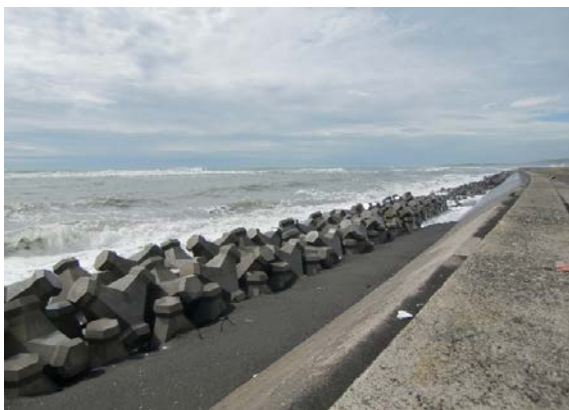
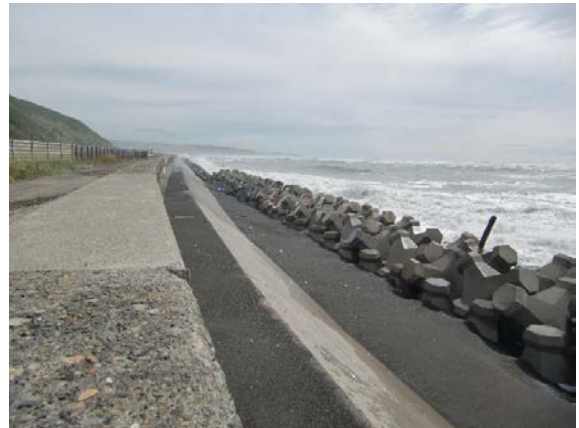
写真-4 JR 清島駅付近(2)のえりも側

写真-3 JR 清島駅付近(2)の苫小牧側

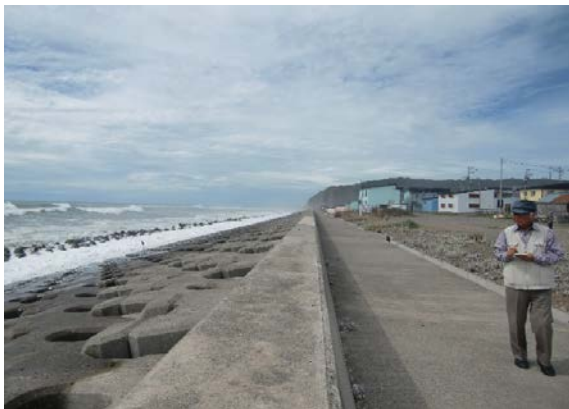
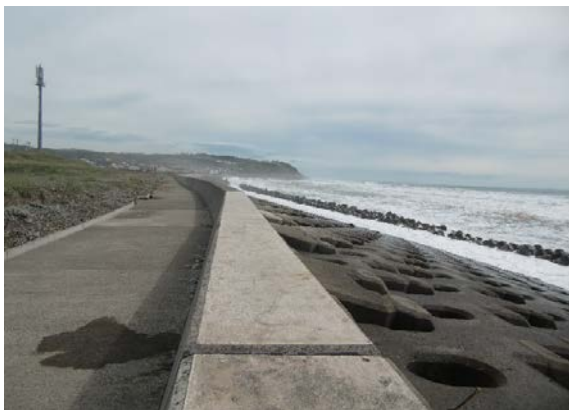
写真-7 新冠川東側(4)の苦小牧側

写真-8 新冠川東側(4)のえりも側

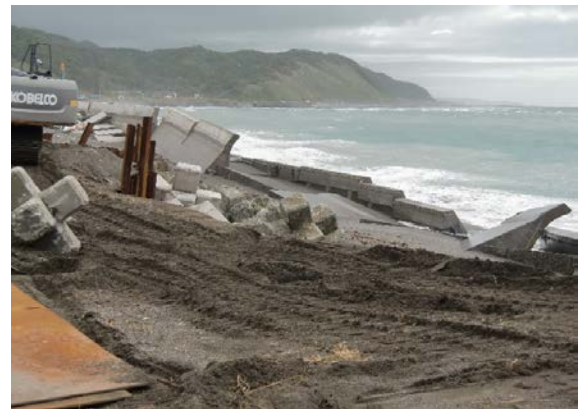
写真-10 に示す延長約 100m におよぶ護岸の被災箇所では、ほとんどで直立壁部が海側へ倒壊している。このことは被災時の海面上昇が大きかったため越波量が多く、引き波時に倒壊したと推察される。

写真-10 JR 春立駅付近(5)のえりも側

同沿岸の海岸堤防や護岸は当然こと、道路、鉄道、港などの公共施設の設計に際しては、現地での波浪観測をして、こうした特性を把握しておく必要がある。

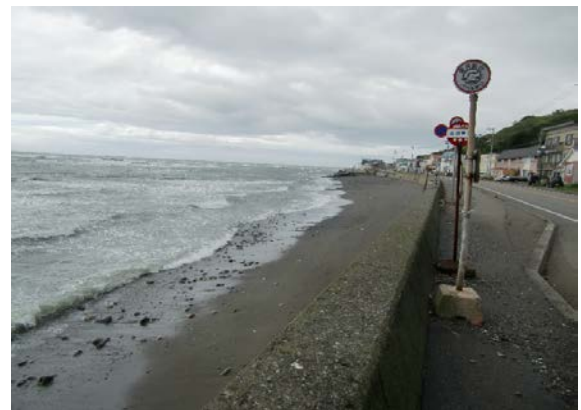
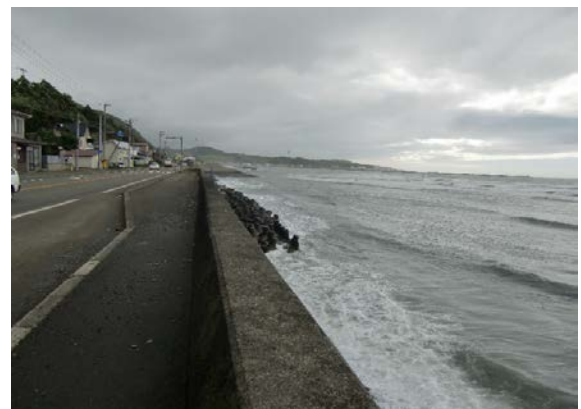
写真-11 浦河町井寒台(6)の苦小牧側

写真-12 浦河町井寒台(6)のえりも側

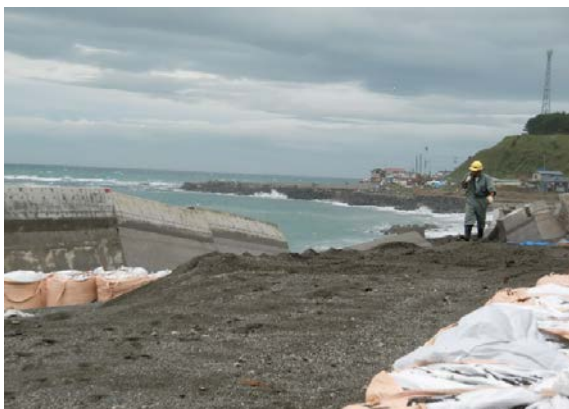
写真-9 JR 春立駅付近(5)の苦小牧側

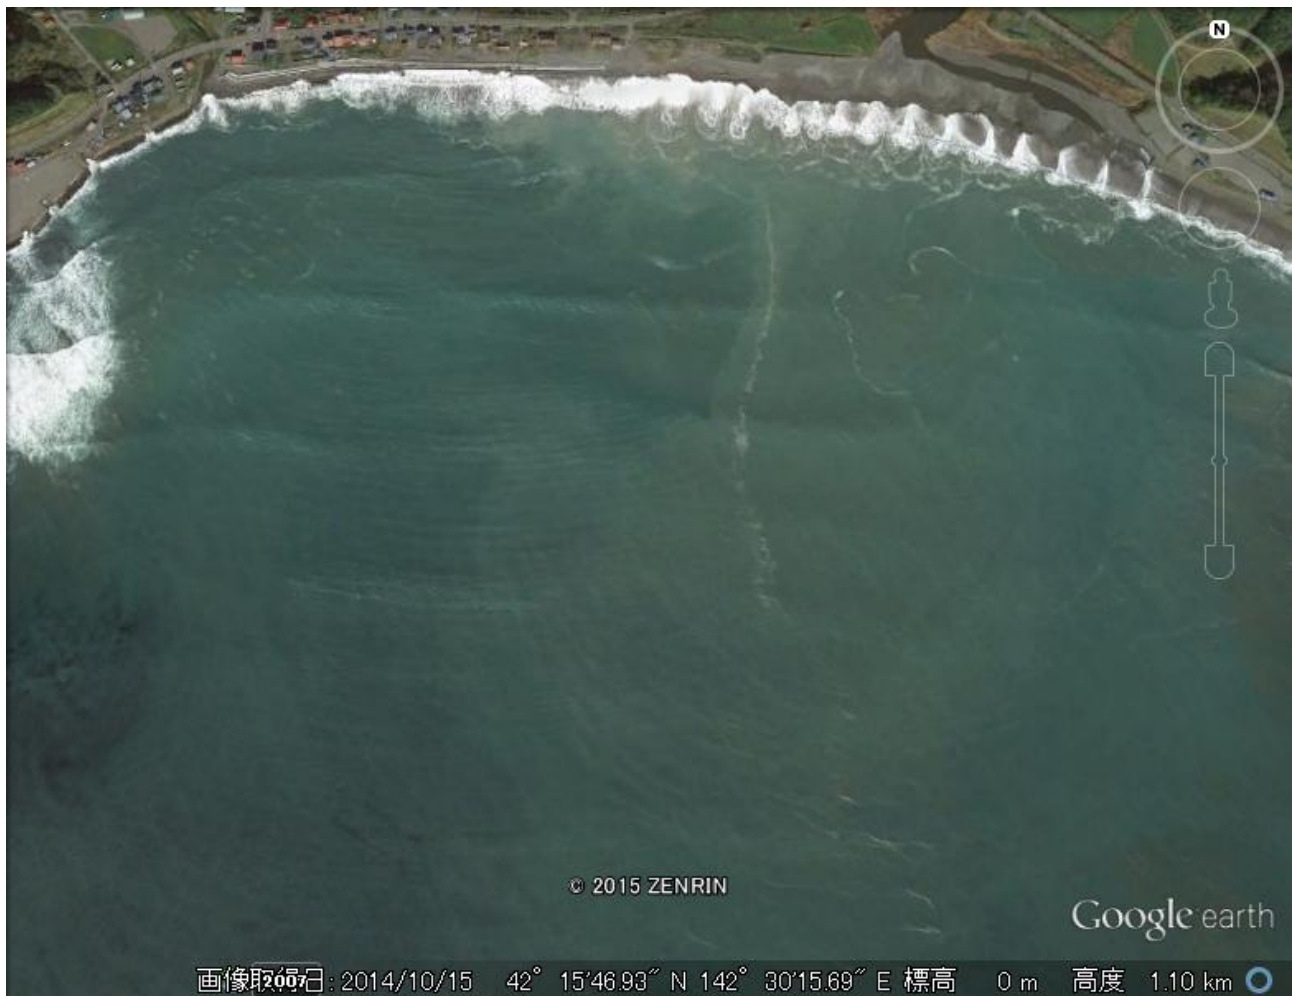
図-2 春立海岸の Google earth 画像

ているうねり性の波の周期を推定する。画像左の岬で隣り合う明瞭な二つの波峰から周期を推定すると周期  $T \cong 13 \text{sec.}$  と推定される。これは苫小牧沖ナウファスの観測値  $T_{1/3} \cong 12 \text{sec.}$  より、少し大きいが同一波群によるものと推定される。しかし湾の中央部では上記の二つの波峰のうち、岸側の波峰がほぼ消え、沖側の波峰が大きくなっている。この周期を推定すると  $T \cong 23 \text{sec.}$  である。周期の異なる二種類の波が湾内で共存しているので、長周期の  $T \cong 23 \text{sec.}$  の波が外洋の長周期波<sup>5)</sup>のものとは考え難い。海底地形による二次元（平面）もしくは一次元（断面）定常長波と推測される。

この定常長波とうねり波との重合が、本海岸の秋季に頻発する海岸災害の原因と推定される。
