# 供用中の暫定2車線区間における分離2車線化工事実施報告

Construction report of separation 2 lanes alteration in provisional 2 lane sections in service

東日本高速道路（株） ○正会員 齊藤正起 (Masaki Saito)

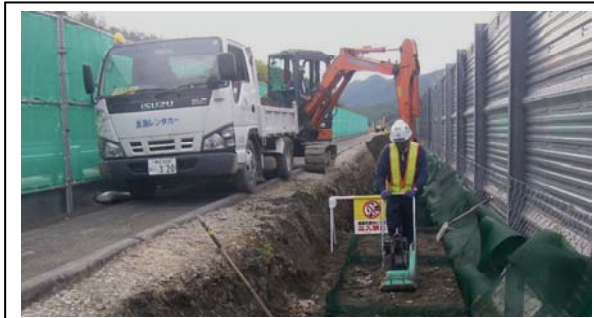
写真-2 固定路肩規制内の施工状況

路肩の拡幅施工中は交通規制の開放ができないため、まず夜間通行止にて路肩に仮設防護柵を設置し、その後路肩固定規制により作業を行った。施工ヤードが極めて狭く、また供用中の本線から路肩固定規制への工事用車両の出入も多いことから、機械作業中の注意喚起を重点的に行い、加えて本線からの規制内への進入、退出時には運転手と誘導員との緊密な連携を行う等、労働災害や第三者との交通事故防止対策を最優先で実施した。施工においても拡幅量が1m以下と小規模であり、必然的に小型機械や人力での施工となることから施工能力の低下が著しく、施工計画及び工程計画を入念に行った。路肩固定規制内では土工、排水施設工、路盤工、アスファルト舗装工と工種も多く、品質管理にも難しい条件であった。固定路肩規制内の施工状況を写真-2に示す。

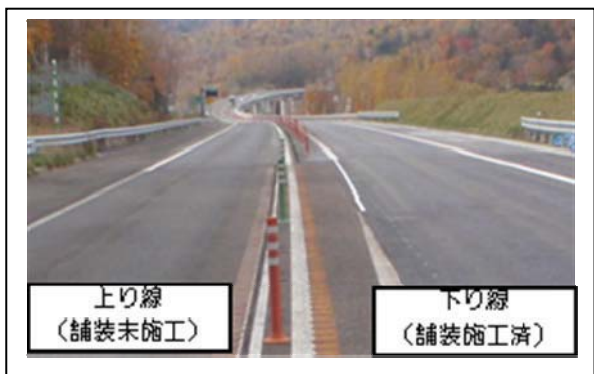
写真-3 施工境のすりつけ状況

舗装工は、工事の遅延がその後のランブルストリップ、防護柵設置の工程に大きく影響することから、工程管理を徹底した結果、概ね計画どおりの進捗を図ることができた。施工時期が10月中～下旬の夜間であり、合材温度管理及び転圧開始のタイミングを重点に品質管理を行った。また、舗設をブロック単位に上下線交互に実施していることから、既設舗装と新設舗装の縦断方向の施工境は、写真-3に示すとおり一時的に中央線が一致しない状態となるため、既設の車線分離標と仮レーマークを併用し、円滑な交通を確保した。

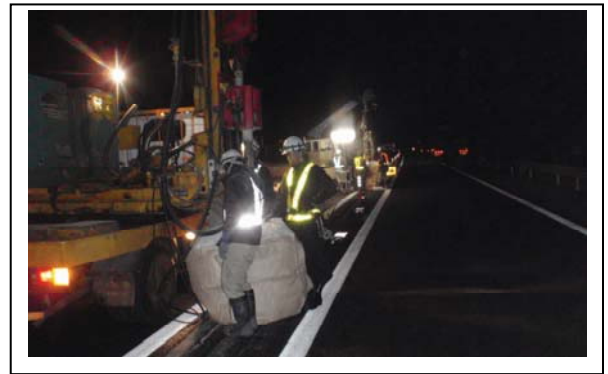
写真-4 防護柵支柱設置 (岩削工) 施工状況

支柱の打設にあたっては、建設時に防護柵の支柱が岩に当たり打設不能となった記録があり、先行して施工した路肩の防護柵支柱の打込み時でも、支柱の打設不能箇所が出現したことから、岩削工を併用して施工した。この状況を受けて、以降夜間通行止で行う本線中央分離帯部の施工でも同様に支柱打設不能箇所の出現が予測されること、また工程への影響も危惧されることから、事前に岩削機を2台準備して支柱の建込みを行った。岩削工は結果として工事区間全てにわたって必要な状況となり、加えて路肩の支柱打込み時に比べ、岩削工の施工能力が低下したことによる支柱の建込みに遅れが生じたことから、削岩機の台数を2台から3台に増台し、工程を確保した。岩削工の施工状況を写真-4に示す。

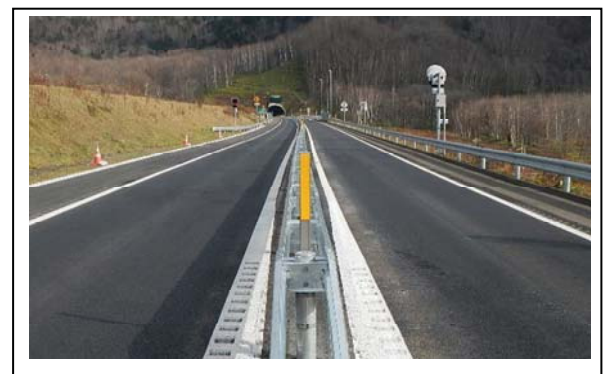
写真-5 分離2車線構造完成状況

今回、ガードレールの中央部に縦型の視線誘導標を採用し視認性の向上を図った。また、完成状況を写真-5に示す。

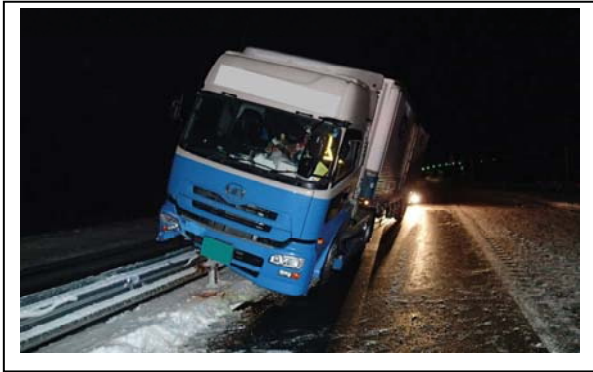
写真－6 ガードレール乗り上げ事故状況

現在、ガードレール方式の分離2車構造化に伴う対策効果や維持管理面の問題点についての検証を実施中である。これまでのところ、雪氷対策作業を含めた維持管理面において特に大きな問題は発生していない。工事終了後、冬季に入り大型車によるガードレール乗り上げ事故（写真－6）が発生したが、対向車線への突破はなく、中央分離帯の突破事故防止の目的は達成できたものと考ええる。
