電磁波レーダによる空港舗装体の劣化診断技術に関する一検討

Examination concerning deterioration diagnosis technology of airport pavement with electromagnetic

(国研) 土木研究所 寒地土木研究所 ○正員 安倍 隆二(Ryuji Abe)
 (国研) 土木研究所 寒地土木研究所 正員 上野 千草(Tigusa Ueno)
 (国研) 土木研究所 寒地土木研究所 正員 木村 孝司(Takashi Kimura)

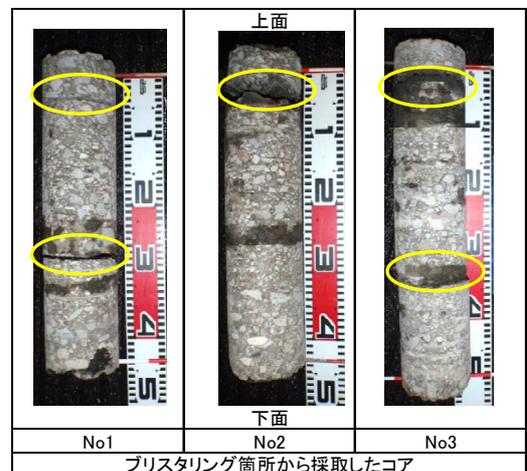
写真-1 無水コアの状況 (No1~No3)

写真-1、2に無水コアの状況を示す。この写真はコア採取直後の撮影である。黄色の実線で囲われた箇所は層間剥離が発生していた位置である。No1~No6の無水コ

アは、全てのコアが表層と基層間に層間剥離が発生していた。No1、No3、No4のコアは表面から深さ30~40cmの位置で層間剥離が見られた。無水コアの状況を確認すると、層間剥離位置付近や層間位置付近に水によ

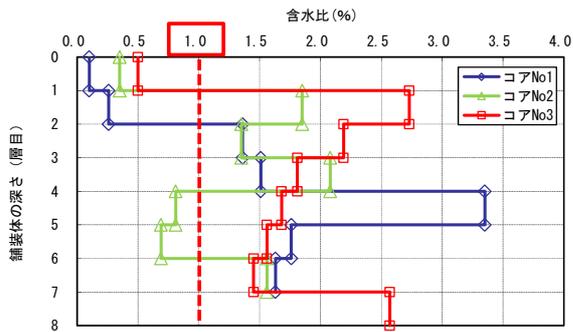
図-5 無水コアの含水比

る濡れが多く見られた。図-5、図-6 に無水コアの含水比を示す。プリスタリングが発生する含水比の目安値は1.0%以上とされており、全てのコアがこの値以上の含水比を含んでいることが確認された。表層の直下の層である基層部（2層目）の含水比に着目すると、No2、No3、No4、No5のコアは含水比1.0%以上が含まれていた。

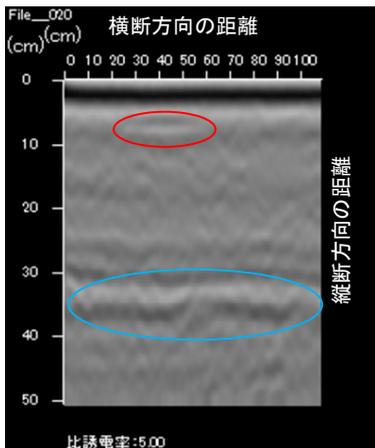
No1

舗装表面～10cm の範囲内に黒と白の層が幅30cm程度あり、プリスタリングが発生していることが確認できた。また、深さ30～40cmの範囲内に黒、白、黒の層が見られる。無水コアや含水比から判断すると水分と層間剥離の影響と考えられる。反射波形に着目すると舗装表面から5cmの位置にプラス側のピーク値を持つ振幅が確認された。この位置は表層と基層部の層間の位置である。

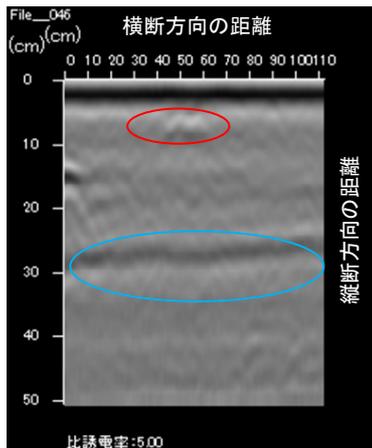
No2

舗装表面～10cm の範囲内に白と黒の層が幅 20cm 程度あり、プリスタリングが発生していることが確認できた。深さ 20～30cm の範囲内に黒と白の層が確認され、無水コアや含水比から判断すると、水分の影響と考えられる。反射波形に着目すると、表面から 7cm 程度の位置にプラス側のピーク値を持つ振幅が確認された。

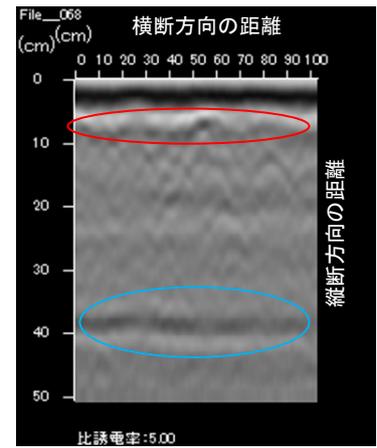
No3

舗装表面～10cm の範囲内においてプリスタリングの中心部以外にも白と黒い層が確認され、表層と基層付近に剥離や水分の影響が広い範囲で及んでいると推察される。また、深さ 30cm 程度の位置に黒と白の層が見られ、無水コアや含水比から判断すると、剥離と水分の影響と考えられる。反射波形では、舗装表面から 7cm 程度の位置にプラス側のピーク値を持つ振幅が確認された。

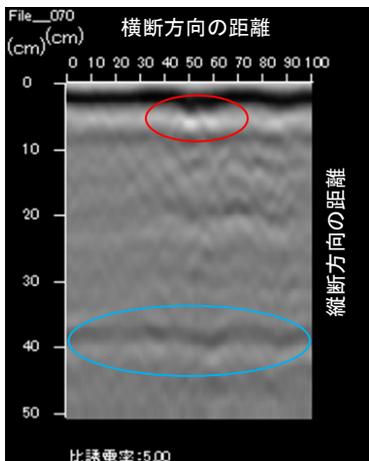
No4

舗装表面～10cm の範囲内でプリスタリングの中心部付近に白と黒い層が幅 10cm 程度確認された。深さ 40cm 程度の位置に黒と白の層が見られ、無水コアと含水比から判断すると、層間剥離と水分の影響と推察される。反射波形に着目すると、舗装表面から 7cm 程度の

位置にプラス側のピーク値を持つ振幅が確認された。

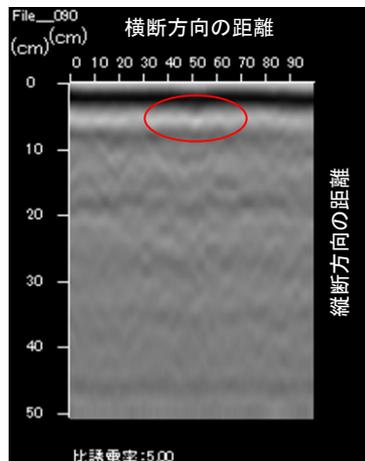
No5

測定画像による評価では、プリスタリング箇所の中心部で舗装表面～10cm の範囲内にやや小さい画像の変化は見られるが、明確には分からない結果となった。反射波形に着目すると、舗装表面から 6cm 程度の位置にプラス側のピーク値を持つ振幅が確認された。

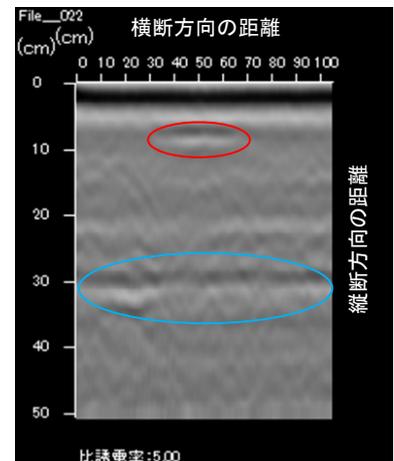
No6

舗装表面～10cm の範囲内に黒と白の層が幅 30cm 程度あり、プリスタリングが発生していることが確認できた。また、深さ 30～40cm の範囲内に黒と白の層が見られる。無水コアや含水比から判断すると、水分と層間剥離の影響と考えられる。反射波形に着目すると、舗装表面から 6cm 程度の位置にプラス側のピーク値を持つ振幅が確認された。
