## 赤外線カメラによるポットホール事前検知に関する基礎検討

Basic study on pothole detection method with infrared thermography

国立研究開発法人土木研究所 寒地土木研究所 ○正 員 丸山 記美雄 (Kimio Maruyama)  
同 上 正 員 星 卓見 (Takumi Hoshi)  
同 上 正 員 木村 孝司 (Takashi Kimura)

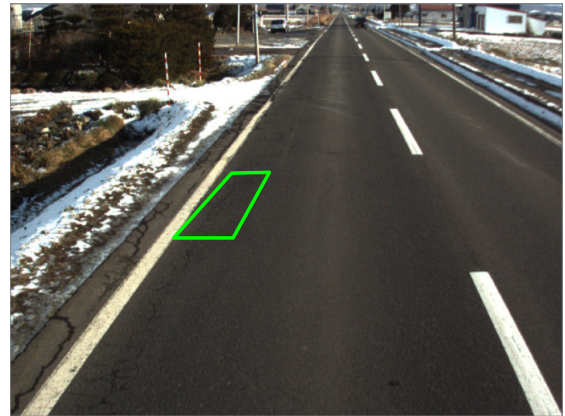
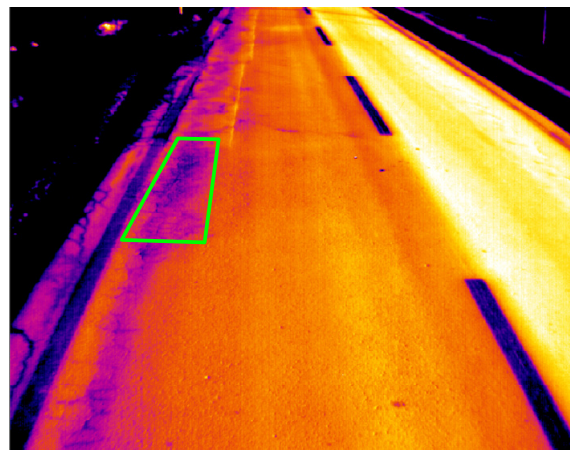
写真-2 同一箇所の路面調査時画像

赤外線計測時の舗装表面はほぼ乾燥状態であったが、前日までの雨や早朝までの降雪に伴う水分の影響で、多くの箇所で含水や滞水を示す温度の低下部分が確認された。特にひび割れなどの損傷が発生している周辺は、周囲と比較して温度が低い部分が多く見られ、ひび割れの周辺は含水している状態であると推測された。一例として、ある測定箇所の可視画像と赤外線画像を写真-2 に示す。可視画像では水分の存在は見られず、ひび割れが見られる以外は特段の変状は気にならないが、赤外線画像では外側タイヤ走行位置に発生したひび割れの周辺の温度が部分的に低くなっていることが確認できる。これはひび割れ周辺のアスファルト混合物が含水や滞水によって温度が低くなっているためと推測される。同一の箇所を 3 月に目視調査した際の写真を写真-3 に示すが、ポットホールが発生していた。写真-2、写真-3 において緑色で示した枠はほぼ同じ部位を囲ってあるが、融雪期にポットホールが発生した部位は、秋期の赤外線計測時には温度低下がはっきりと記録されていることが確認できる。ひび割れ部付近の混合物は水の影響を比較的受けやすく、ポットホールの発生に繋がる危険性があるが、そのような部分は赤外線画像で周辺部と違いがあることが確認できた。

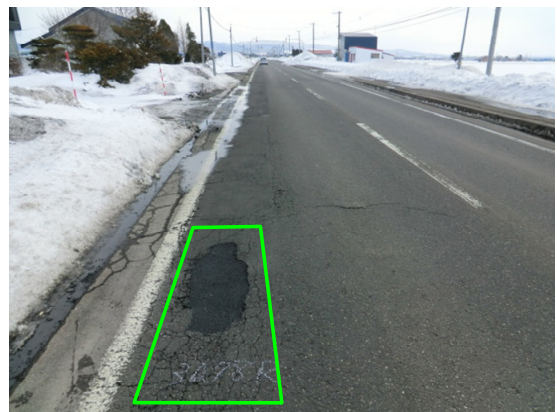
写真-3 写真-2 と同一箇所の目視調査時状況  
（ポットホールが発生し穴埋めされている）

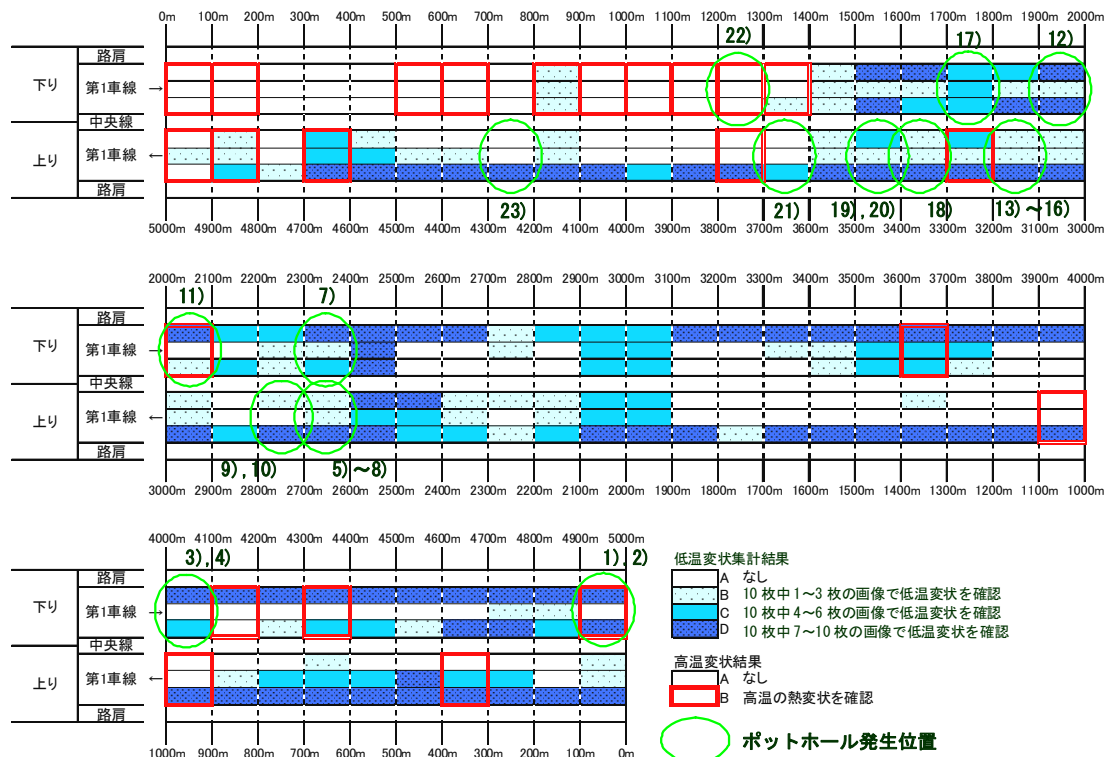
図-2 赤外線調査区間の温度変状箇所整理結果

赤外線計測を行った 5km 区間のうち、水の影響を受けたと思われる温度変状が見られた部分を整理した結果を図-2 に示す。図-2 には、100m 区間内の 10m 毎の写真のうち、水の存在に起因すると思われる温度低下が見られた画像の枚数の多さに応じて、青色を濃く示しており、車線部は横断方向に 3 分割して表示した。上下線とも幅広く温度低下箇所が見られ、特に、車道部の路肩に近い側に多く温度低下箇所が見られた。これらの部分にはひび割れが多く発生しており、ひび割れ周辺が水の影

響を受けて含水や滞水していたためと考えられる。

図-2 には、調査区間内で融雪期後の調査でポットホールの発生を確認した 23 箇所を緑色の丸印で囲って示してある。ポットホールが発生した箇所は、概ね秋の調査の段階で水分の影響を受けて温度低下が記録されていた箇所であることが確認できる。ただし、秋の段階で温度変状が見られた箇所のうちでポットホールの発生に至らなかった箇所も多く存在していることも指摘できる。
