## 北海道沿岸に建設された PC 橋のコンクリートの劣化調査

Survey of concrete of a deteriorated PC bridge along seashore in Hokkaido

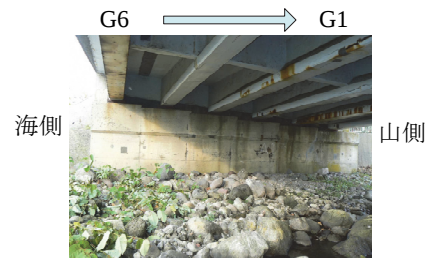
図-1 平成20年点検時の劣化状況

撤去までの上部工の劣化状況を図-1（PC 橋の全体図）、図-2（G2 桁の拡大図）に示す。撤去時には主桁

の鋼材に沿った大きなひび割れが発生しており、表面から鋼材の腐食状況まで確認することができた（図-2）。このような外観変状は、海側よりも山側の方が著しい傾向が見られた。

まず、環境要因については、本橋の設置場所から、塩害と凍害の影響が疑われる。道路橋示方書<sup>8)</sup>を参照すると、本橋の架設場所は塩害の影響地域 B、対策区分 S の激しい影響を受ける場所に相当する。そして、図-1 に示す鋼材腐食の状況、2. 2 節の過去の調査結果から、本橋は塩害の影響を強く受けてきたことがわかる。凍結防止剤の浸透がモルタルの力学特性に与える影響について指摘した研究<sup>9)</sup>もあるが、現状では、塩害環境下にあるコンクリートの強度低下が考慮されることはあまりない。

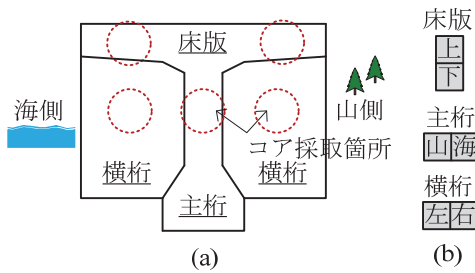
図-3 コア採取の位置

図-3(a)にコアを採取した位置を示す。各箇所から2本、主桁のみ4本の径  $50\text{mm}$  のコアを、部材を貫通させるように採取した。そして、各コアから2つの試料(図-3(b))を取り出し、採取箇所が一方に偏らないように圧縮試験と割裂引張試験の試料とした。また、主桁と横桁(山側)については、径  $50\text{mm}$  コアの採取箇所付近から径  $100\text{mm}$  のコアを1本ずつ採取した。

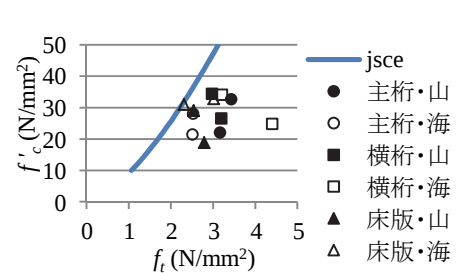
図-6  $f'_c$ - $f_i$ 関係

図-6に圧縮強度  $f'_c$  と引張強度  $f_i$  の関係を示す。ここでも参考のため、コンクリート標準示方書の関係<sup>6)</sup> を示した。すべての測定値が示方書の関係の右側にある

ことから、 $f'_c$  に対して  $f_t$  が大きいことがわかる。本調査のデータ数は少なく十分ではないが、 $f_t$  よりも  $f'_c$  の低下の方が大きい可能性がある。

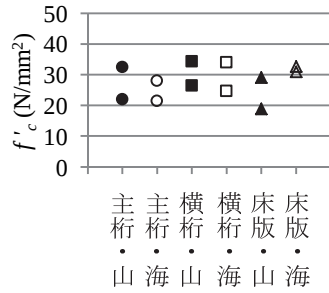
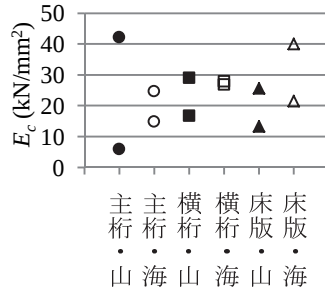
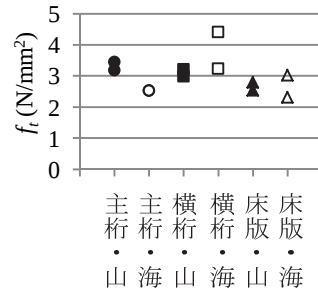
図-4 各力学特性

図-4(a)から(c)に、コア採取箇所毎の圧縮強度  $f'_c$ 、静弾性係数  $E_c$ 、引張強度  $f_i$  の測定結果を示す。

図-4(a)より、主桁のすべての  $f'_c$  が設計基準強度  $f'_{cd}$  を下回り、 $f'_{cd}$  の  $50\sim 80\%$  程度であった。また、横桁や床版では、測定値にばらつきはあるものの、設計基準強度と同程度か、小さくなった。よって、調査したPC桁では、圧縮強度が低下し、特に主桁の強度低下が大きい傾向が見られた。

次に、海側と山側の違いに着目して図-4(a)から(c)を比較すると、主桁を除けば、山側よりも海側の方が大きくなる傾向があった。2章で述べたように、本橋の連結された6本のPC桁の外観変状は海側から山側に向かうほど著しくなっていたが、1体の桁(幅  $1500\text{mm}$ )内でも、環境条件の違いが材料特性の変化に反映されている様子がうかがえた。

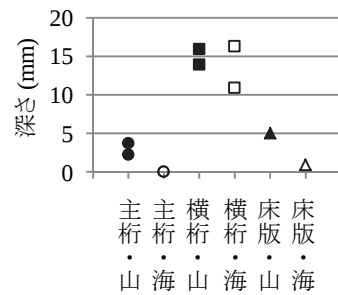
図-7 中性化深さ

図-7 にコア採取箇所毎の中性化深さを示す。ただし、床版は下面(図-3(b)参照)から測定した結果である。図より、横桁の中性化が最も進行しており、主桁や床版の中性化深さは非常に小さかった。また、海側よりも山側の中性化深さの方が大きくなり、4.1 節の力学特性の傾向と一致していた。以上より、1 体の桁の中でも中性化に対する環境が異なることが示された。ただし、最大 20mm 程度であり、鋼材には達していなかった。

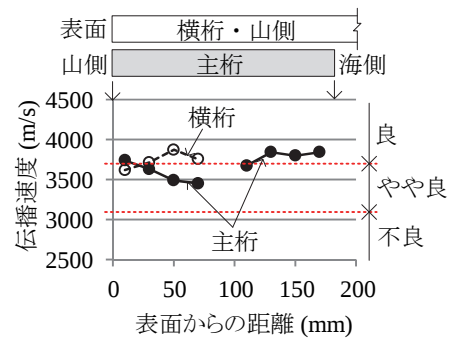
図-8 超音波伝播速度

主桁については山と海両側から、横桁(山側)については一面から、深さ 70mm まで 20mm 間隔で超音波伝播速度を測定した。結果を図-8 に示す。コンクリートの品質を判断する場合の目安として示された表-2<sup>6)</sup>を参照し、図にも品質の範囲を示した。

初期値がわからないため「良」の中央値 4150m/s を初期の健全な状態と仮定すると、「やや良」となる 3700m/s は相対動弾性係数 80%に相当する。よって、超音波伝播速度の測定値からは、コンクリートの性質が変化しつつある状況であると推測される。

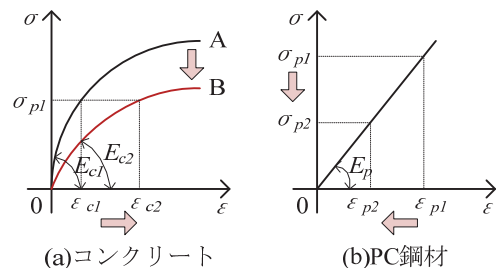
図-9 応力  $\sigma$ -ひずみ  $\epsilon$  関係の概念図

コンクリートと PC 鋼材の応力-ひずみ関係の概念図を図-9 に示す。コンクリートは、劣化により  $f'_c$  と  $E_c$  が低下したことから、図-9(a)に示すように、圧縮応力-ひずみ関係が A から B に変化したと考えることにする。ここで、劣化しても、コンクリートに導入されるプレストレスは変わらないと考えると、

となり、ひずみは  $1/\alpha$  倍に増加する。すると、図-8(b)のように、PC 鋼材のひずみは減少し、プレストレスも低下するため、コンクリートに導入されるプレストレスは減少する。つまり、コンクリートの圧縮強度  $f'_c$  と静弾性係数  $E_c$  の低下は、プレストレス損失につながる現象であると考えられる。
