# 稚内港北防波堤ドームの劣化度評価および補修計画の立案

Structural assessment and repair strategy of Wakkanai Port North Breakwater Dome

北海道開発局港湾空港部 正 員 上田裕章 (Hiroaki Ueda)  
 北海道開発局稚内開発建設部 ○正 員 吉田勝則 (Katsunori Yoshida)  
 北海道大学大学院工学研究院 フェロー 横田 弘 (Hiroshi Yokota)  
 北海道大学大学院工学研究院 正 員 佐藤靖彦 (Yasuhiko Sato)

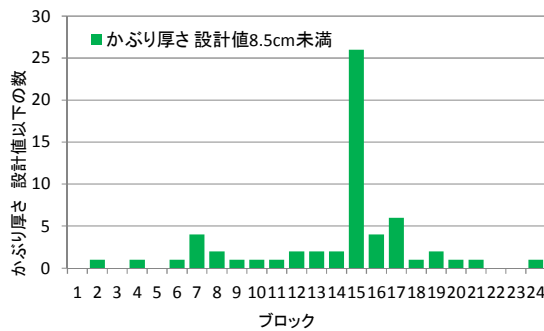
図-4 かぶりの調査結果

調査の結果，重度の豆板をはじめ全 13 種類の変状が確認され，これらは横測線 4～6 の斜面部において頻発している傾向が見られた．これは，曲線形状のため施工が困難であったことと，波浪の影響を受けやすい高さにあるためであると考えられる．また，鉄筋露出の発生原因は，かぶり不足と豆板等に起因することが確認された．図-4 に示すように，鉄筋かぶりの設計値 8.5cm を下回るブロックは No.15 が最も多く，標高別では横測線 5 において多く見られた．

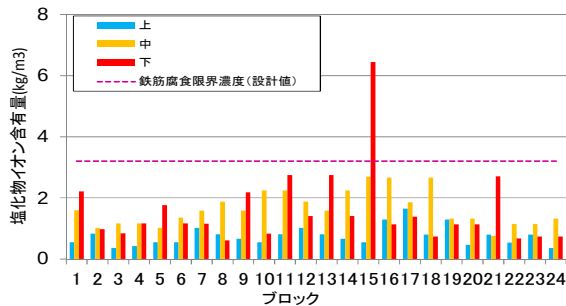
図-5 50年後の塩化物イオン量の予測結果

次に、鉄筋露出や錆汁が確認されたブロックを抽出し、全7ブロックで塩化物イオン濃度を測定した。その際、高さによる相違を把握するために、DL +10.6m, DL +9.1m, DL +5.1mで測定した。その結果、鉄筋位置（かぶり 8.5cm）では  $3.2\text{kg/m}^3$  を上回る値は測定されなかった。この  $3.2\text{kg/m}^3$  という値は、北ドーム防波堤外壁における鉄筋の腐食状況と塩化物イオン濃度との関係から、本施設独自の腐食発生限界塩化物イオン濃度として設定したものである。また、今回得られたデータに基づき、今後 50 年間の塩化物イオン量の変化を予測したところ、図-5 に示すように、ブロック No.15 で鉄筋が腐食し、老朽化対策が必要となることが分かった。

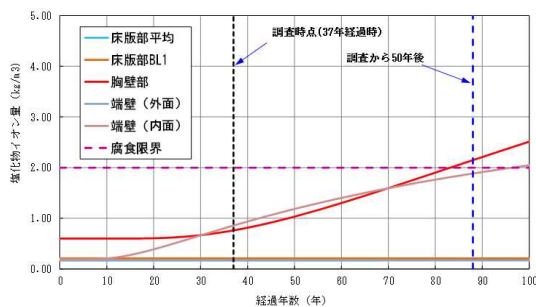
図-6 塩化物イオン量の予測結果

今回得られたデータに基づき、今後 50 年間の塩化物イオン量の推移を予測したところ、胸壁部において 50 年後に鉄筋が腐食し、何らかの対策が必要となる可能性が高いことが分かった（図-6）。

胸壁では、前述のとおり、劣化予測により 50 年後に塩化物イオン量が鉄筋腐食発生限界値を超えることが予想されたため、予防保全の観点から、全延長にわたり補修を行うものと判断した。また、高欄地覆については、現時点で錆汁を伴う欠損が多く確認されており、外面と同様の環境下にあるため、胸壁と同様に全延長で補修が必要であると判断した。高欄は平成 11～14 年にプレキャスト部材に交換されていることや、現状で高欄の一部分のみで錆汁が発生していることから、錆汁発生箇所のみを補修対象とした。

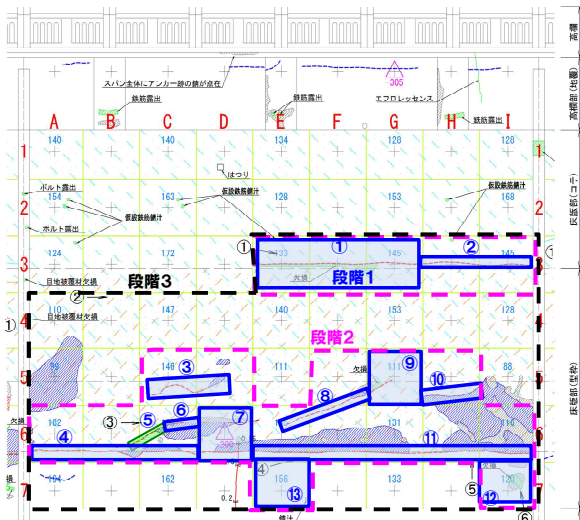
図-7 変状スケッチの一例 (ブロック No.5)

この表-2 の考え方に従って、詳細調査で作成したスケッチ図（ブロック No.5, 図-7）を基に作成した劣化度マップを図-8 に示す。このスケッチは、 $2\text{m} \times 2\text{m}$  のメッシュで作成したため、劣化度マップも同様のメッシュで作成した。なお、劣化度 3 以上に該当する変状では、豆板などの面的に広がっている変状（面的変状）と、ひび割れなどの線的な変状（線的変状）があるのは前述のとおりである。

発生した変状に基づいて補修範囲を設定すると、図-7の段階1として示すとおり、補修箇所と補修を施さない箇所との境界が多くなり、施工性が悪いだけでなく、逆に構造的な弱点を作ってしまう懸念がある。また、前述のとおり、本施設は観光拠点でもあるため、パッチワーク的な補修で色彩の不統一が生じると、観光資源としての機能を損ねることになる。さらに、土木遺産・北海道遺産としての美観も保持することが重要であり、本施設は前述の構造耐力に対する評価に加えて、美観を考慮した評価、およびそれに基づいた補修範囲の設定が必要であると言える。

このことを踏まえ、補修の検討を行う単位領域を 2m×2m の面的な範囲とする(段階2)ことで、補修範囲を連続した面とすることを試みた。しかし、段階2でも補修箇所が点在するケースが認められたことから、補修箇所を全てつなげられるようにさらに範囲を広くした段階3を設定し、検討した。これら補修範囲を施設の写真にプロットし、美観に支障があるかを確認した。結果として、北防波堤ドームの外立面は、沖合を航行するフェリーや近隣の海岸線からの遠望となること、および、段階3では健全な場所も補修することになり、基本方針から外れた過大な補修となることから、段階2を補修範囲として決定した。決定に際しては、港湾管理者(稚内市)の意見を十分に反映するように努めた。

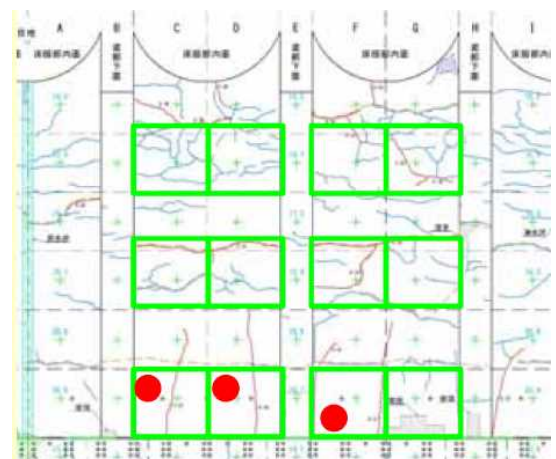
図-9 現地確認箇所の変状スケッチ (ブロック No.4)

また、土木の専門知識を有しない方の協力を得て、ひび割れ等の変状に対する印象を確認した。図-9に、確認箇所の変状の状況を示す。同図で、緑色の線で示す枠内が特にひび割れの美観等への影響を確認した範囲である。

図-9 中の赤丸は、ひび割れが美観に影響していると感じた箇所を示している。このことから、普通の姿勢で目に入る高さに発生した縦方向のひび割れは、美観上何らかの対策が必要となると判断した。もちろん、縦方向のひび割れは、美観上のみならず構造性能への影響が存在する可能性もある。以上の検討結果と現地確認結果から、床版内面の劣化評価と補修実施の基準を図-10 に示すように整理する。

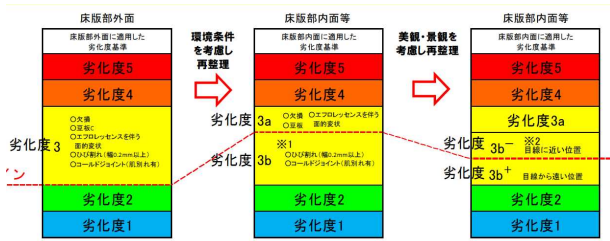
図-10 床版内面の劣化評価分類と補修実施基準

図-10 で、赤色の破線で示すのが補修要否の境界とした劣化度を示し、この線より上の劣化度と評価されれば、補修が必要であるとした。環境条件を考慮して構造耐力の観点から補修が必要である劣化度は 3b であるが、これに美観を考慮して再整理すると、変状発生位置と目線と関係によって、劣化度 3b をさらに仕分けすることとした。

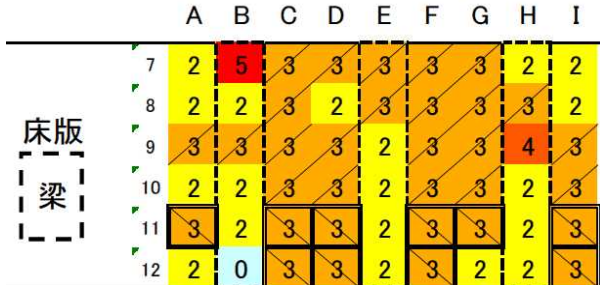
図-11 床版内面の劣化度マップ（ブロック No.4）

図-10 の劣化評価に基づいた床版内面の劣化度マップを図-11 に示す。同図の劣化度 3 のうち二重線の部分が補修対象である。それ以外の劣化度 3 は、図-10 の劣化度 3b+に該当するため、経過観察でよいと判断した。なお、劣化度 4 と 5 の箇所は面的変状であるため、面的な補修が必要であると判断した。
