## 白鳥大橋メインケーブル定着部近傍における軸方向ひずみの短期計測

Short-term axial strain measurement of cable near anchoring section of Hakucho-Ohashi bridge

室蘭工業大学大学院  
釧路工業高等専門学校  
北海道開発局室蘭開発建設部

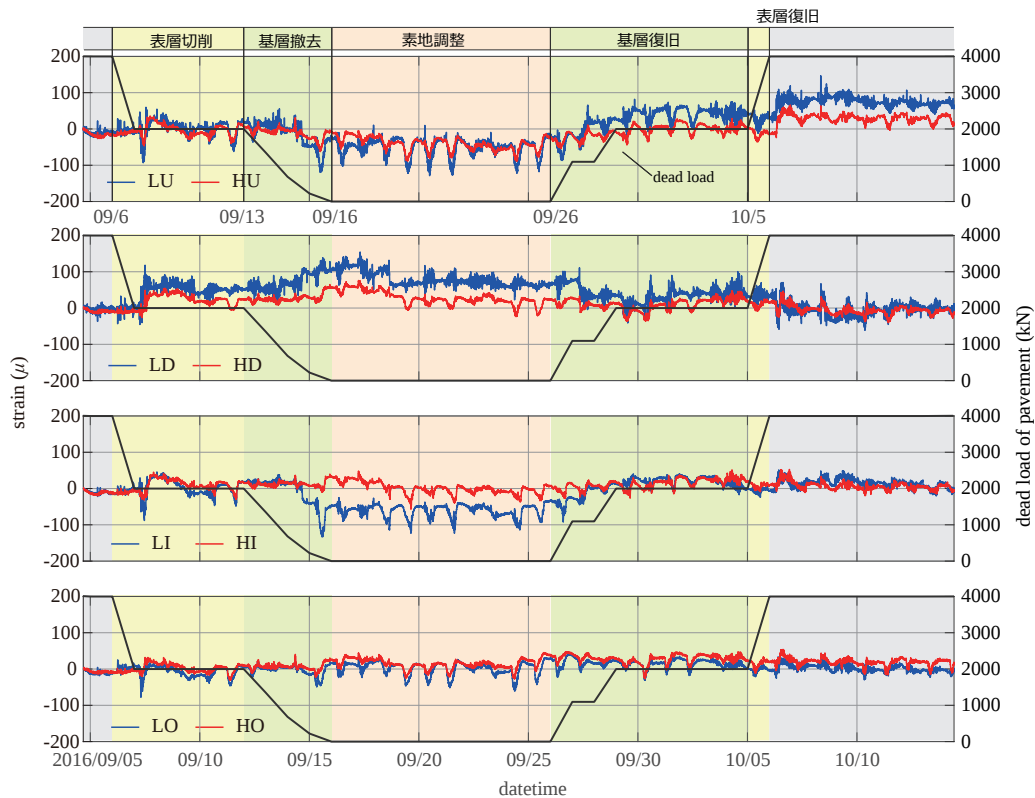
図-6 各計測点におけるひずみの時系列データにおよぼす舗装打換え作業の関係

図-6には、舗装打換え作業による死荷重の変化と各計測点におけるひずみの時系列データを示している。なお、計測期間中における舗装打換えは、2P-3Pの全区間および3P-4P区間の一部とし、メインケーブルの湾内側(図-3参照)の1車線のみを施工した。したがって、図中の死荷重は2P-3P区間の片側のみの変動を意味している。

図より、ケーブルの着目断面によって異なるひずみ変動が確認できる。ケーブル上端のひずみ(LU, HU)に着目すると、死荷重が軽減されるとともに、ひずみが若干圧縮側に推移する傾向が確認される。一方、グースアスファルト(基層)が敷設されるとともに徐々にひずみは増大し、完全に復旧された10月6日以降は初期値よりも大きくなっている。また、この傾向はLUの方が顕著となっている。

の場合も死荷重が軽減されるとともにひずみは増大し、その後、舗装の打換えが完了するとほぼ初期ひずみに戻ることが確認される。なお、死荷重の軽減に対する変動幅を比較すると、LDの方がHDの場合よりも大きい。

ケーブル内外(左右)端のひずみ変動に関しては、内側のLIを除き死荷重の増減による影響は小さいことが確認される。なお、LIに関しては舗装が完全に撤去された状況においてひずみが大きく減少しているが、現時点では

以上の結果を総合的に判断すると、舗装の撤去作業により死荷重が軽減される場合には、メインケーブルのたわみ(曲率)が緩やかになることから、上端ひずみは上端ケーブルが若干伸びることより(S字ワイヤラッピングの隙間が小さくなる傾向を示し)圧縮側に、下端ひずみは下端ケーブルが縮むことより(S字ワイヤラッピングの隙間が大きくなる傾向を示し)引張側に推移する傾向を示すものと考えられる。一方、中立軸に相当する内外(左右)端のひずみに関しては死荷重の増減による影響が小さいことが確認された。

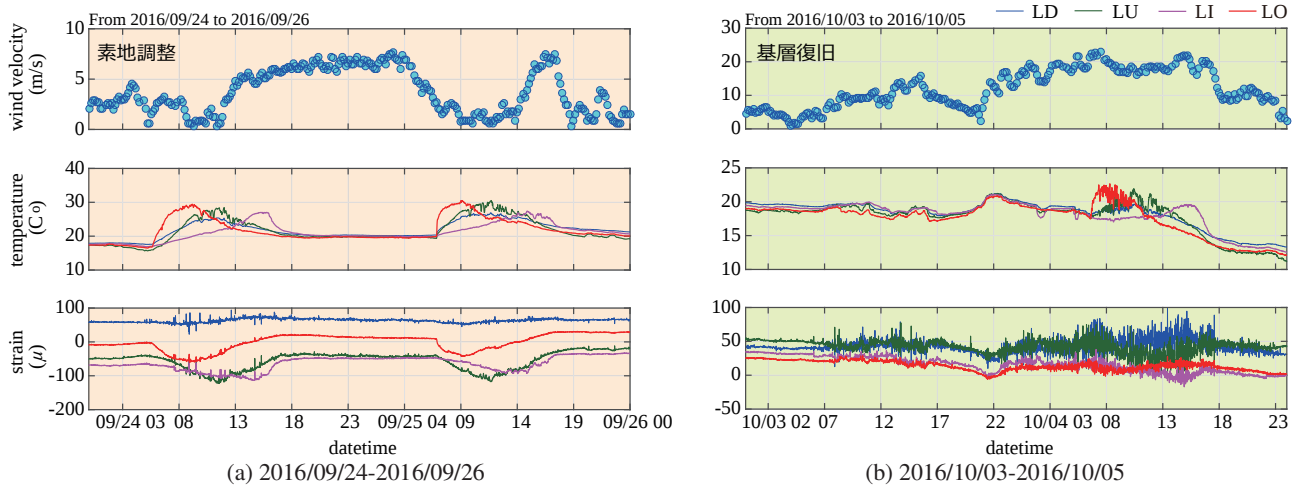
図-7 平均風速，ケーブル表面の温度変化とひずみの時系列データ

図-7には，平均風速，ケーブル表面の温度およびひずみの時系列データとして，(a)9月24日から9月26日，および(b)10月3日から10月5日までを示している．前者は計測期間内の平均風速，後者は最大風速が観測された期間である．

(a)図に着目すると，ケーブル表面の温度は東側に位置する湾内側のLOが日の出とともに急激に温度が上昇していることが分かる．上・下側のLU,LDは，LOよりも少し遅れて温度が上昇している．なお，車道側のLIは，他の計測点よりも緩やかに温度が上昇し午後3時頃に最大値を示している．いずれの計測点も日の入りによって，ほぼ一定値に収束していることが分かる．これらの温度変化に追従するように，各計測点の軸方向ひずみも変動している．LO,LU,LIについてはケーブル表面の温度が上昇するとともに，ケーブルも伸びる傾向を示すことより(S字ワイヤラッピングの隙間が小さくなる傾向を示し)軸方向ひずみは減少する傾向を示している．なお，ケーブル表面の温度が約10℃上昇すると，ひずみは50μ程度減少していることを確認している．これは，上述のようにケーブルが伸びる傾向を示すことにより，対応してS字ワイヤラッピングの隙間が小さくなる傾向を示し，軸方向ひずみが減少することによるものと推察される．一方，下面のLDについては，温度上昇によるひずみの変動は小さいことが分かる．

なお，平均風速が6～8 m/s程度(風向：東南東)を示した9月24日18時から9月25日4時までのひずみを見ると，ほぼ一定値を示しており，この程度の風速ではメインケーブルのひずみに及ぼす影響は小さいことが確認される．

(b)図に示す最大風速(風向：西北西)を含む10月4日0時から18時までのひずみを見ると，ケーブル上下側のLDおよびLUのひずみ変動が大きく，側面のLI,LOは小さいことが確認される．このことは，風速が20 m/s程度で風向が橋軸直角方向の場合には，メインケーブル定着近傍部は上下(鉛直)に振動しているものと推察される．
