電磁波レーダ法による RC 床版上の滞水検出に関する試み

Field survey on the detection of stagnant water on highway bridge RC slabs using electromagnetic wave radar method

(国研)土木研究所 寒地土木研究所 正会員 角間 恒 (Ko Kakuma)  
(国研)土木研究所 寒地土木研究所 正会員 佐藤孝司 (Koji Sato)  
(国研)土木研究所 寒地土木研究所 ○正会員 西 弘明 (Hiroaki Nishi)

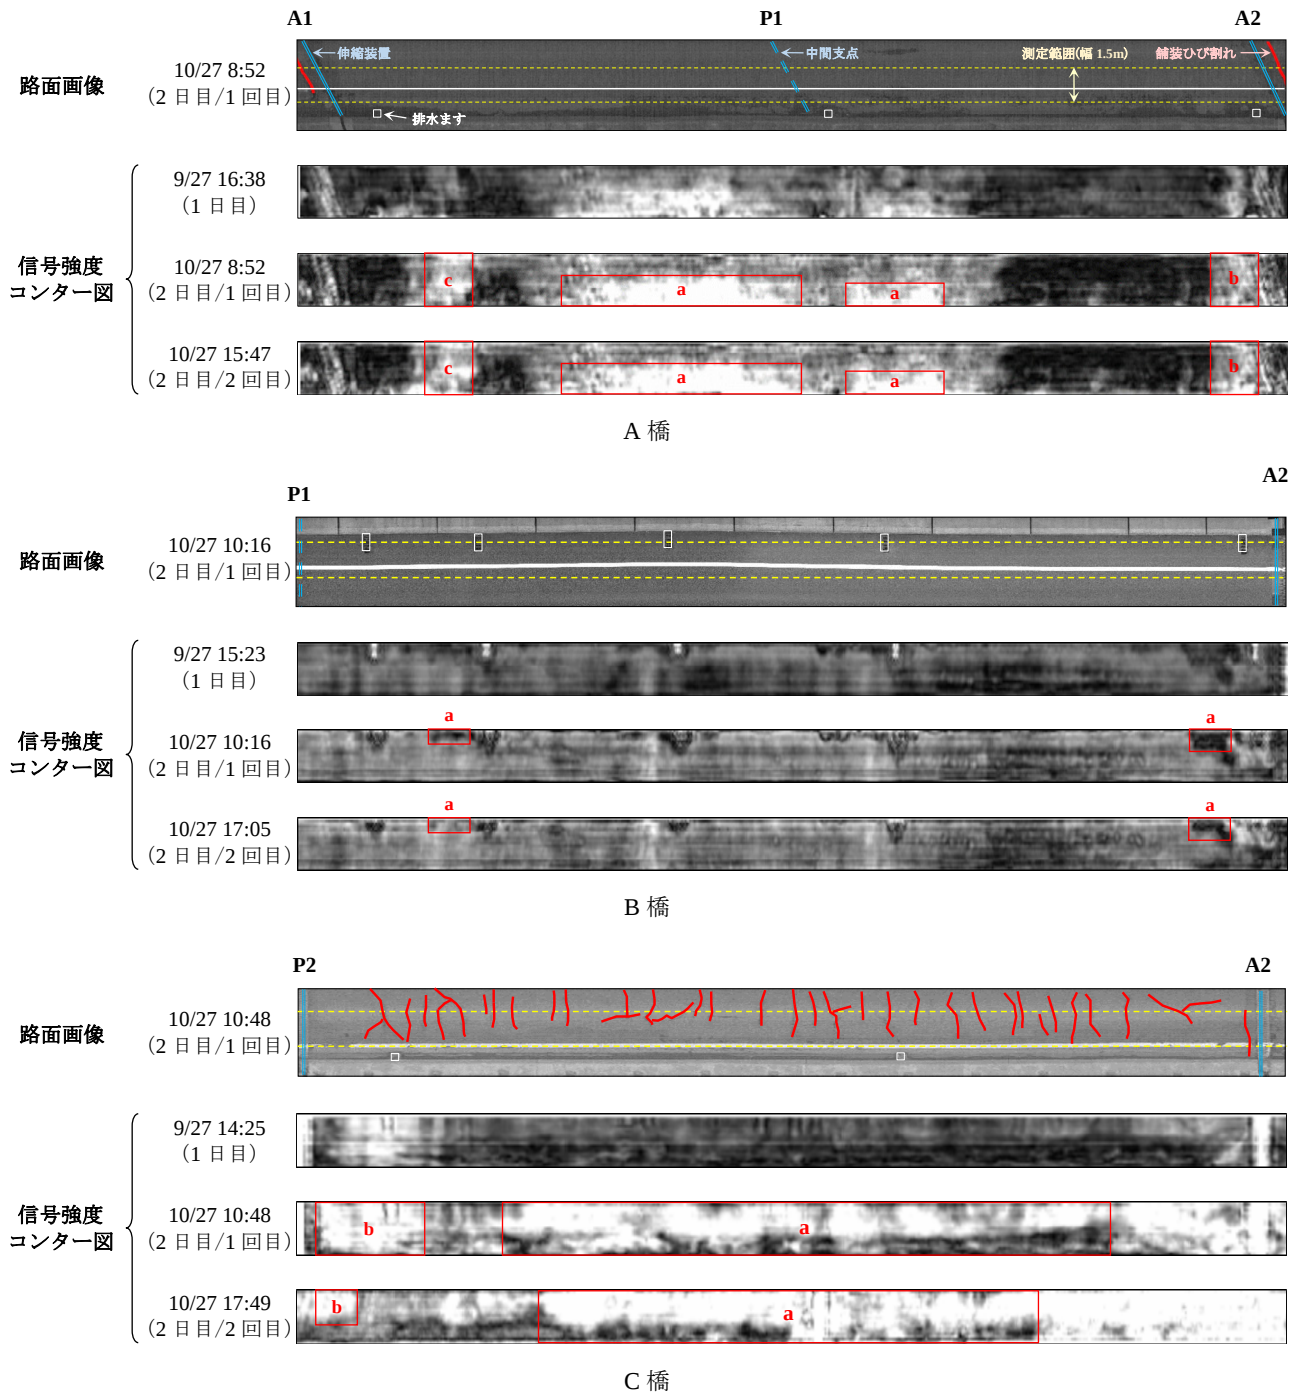
図-3 測定結果

より撮影した路面画像および床版上面で反射した電磁波に関する信号強度のコンター図の一例を示す。コンター図の白色が濃くなるほど信号強度が大きいことを意味する。本測定では、1日目と2日目のコンター図を相対的に比較し、信号強度の変化が見られる範囲を滞水が疑われる箇所と判定する。これは、A～C 橋において、1日目と2日目の測定の間に路面性状の変化がなく、測定間隔1ヶ月の間に舗装や床版の劣化損傷が発生・進行していないと考えられるためである。

A 橋に関して1日目と2日目の測定結果を比較すると、

2日目において信号強度の増大が見られ、特に外側線より外側の範囲において信号強度の増大が顕著である（図中のa部）。路面画像からは2日目の測定において地覆付近が湿潤状態になっている様子が見られており、a部での信号強度の変化が地覆付近での滞水を示している可能性がある。また、A2側の伸縮装置付近においても信号強度の増大が確認された（図中b部）。A1-P1径間とP1-A2径間では信号強度の分布が異なり、A1-P1側で信号強度が増大した（図中c部）。本測定では床版面の劣化調査を行っていないためあくまで推察になるが、c部では床版コンクリートの劣化や舗装や防水層の剥離によ

り滞水が生じやすい状態になっていることが懸念される。

2 日目の測定結果に着目すると、1 回目 (10/27 8:52) と 2 回目 (10/27 15:47) では橋面全面にわたり概ね同様の信号強度分布であり、7 時間程度の測定間隔では橋面に浸入した水の排出・逸散を捉えるには至らなかった。

B 橋では、2 日目において全体的に信号強度が増大する傾向があるものの、A 橋と比較した場合にその増大は顕著ではない。前述したとおり、本橋では舗装や床版の変状が生じていないが、供用開始から 5 年程度が経過した時点では防水層も十分に機能し、舗装の水密性も低下していないと推察される。

また、一部の排水ます付近では、1 日目と 2 日目において信号強度が変化していない範囲があり、地覆付近に設置された導水パイプや排水ます等が降水の排出に寄与したことを示していると考えられる (図中 a 部)。一方、同箇所においては時間の経過とともに信号強度が増大する傾向がある。この原因として、舗装に浸入した水が時間をかけて浸透した影響が考えられるが、今後、詳細な調査を要する。

C 橋では、A および B 橋と比較して降水による信号強度の変化が見られる範囲や強度の変化が大きい。P2-A2 間の中央部 (図中 a 部) では、外側線付近よりもセンターライン側で信号強度の増大が顕著になるが、ラインセンサカメラによる路面画像からわかるように、路面には橋梁全長にわたって橋軸直角方向のひび割れが多数発生し、これらから浸入した降水が床版上に留まっていることを表していると考えられる。一方、P2 側の伸縮装置付近では、2 日目の 1 回目 (10/27 10:48) に見られた信号強度の増大した範囲が、2 回目 (10/27 17:49) には範囲が縮小し、滞水範囲が縮小したことが示唆される (図中 b 部)。ただし、全体的な傾向は A 橋と同様に、降雨後 7 時間程度が経過しても滞水状態が急激に改善されたと推察される信号強度の変化は見られなかった。
