寒冷地において複合劣化を受けた道路橋 RC 床版の劣化状況調査

Inspection of highway bridge RC slabs suffered from both material deterioration and fatigue damage in cold region

(国研)土木研究所 寒地土木研究所 正会員 角間 恒 (Ko Kakuma)
 (国研)土木研究所 寒地土木研究所 ○正会員 佐藤孝司 (Koji Sato)
 (国研)土木研究所 寒地土木研究所 正会員 西 弘明 (Hiroaki Nishi)

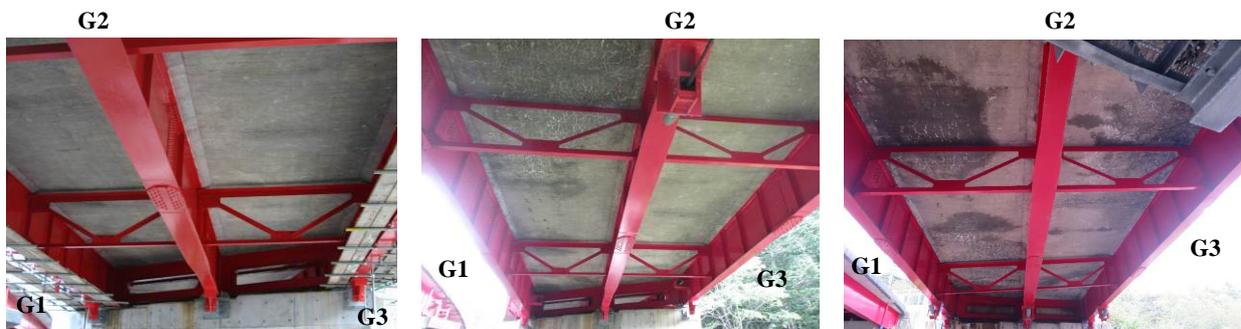
図-3 床版下面の外観の変化

に平成 27 年の現地踏査時に撮影された A1-P1 径間の G1-G2 間における床版下面の写真を示す。写真は、いずれも A1 側から P1 側を向いて撮影したものである。図より、平成 17 年では撮影範囲において明確な変状は見られなかったが、平成 22 年には G1-G2 間の広範囲にわたる湿潤箇所と白色析出物を伴う網目状のひび割れが見られる。平成 27 年には、G1-G2 間において変状箇所は拡大していないが、G2-G3 間において湿潤箇所・網目状のひび割れが確認できる。

間において劣化の著しい進行は認められないが、劣化範囲が広範囲に分布したことが推察できる。また、湿潤および白色析出物を伴う微細ひび割れの発生は、ASRに起因する劣化に類似しており、本床版においては、寒冷地特有の凍害だけでなく、ASRによる劣化を想定した調査を行うべきであると考えられる。

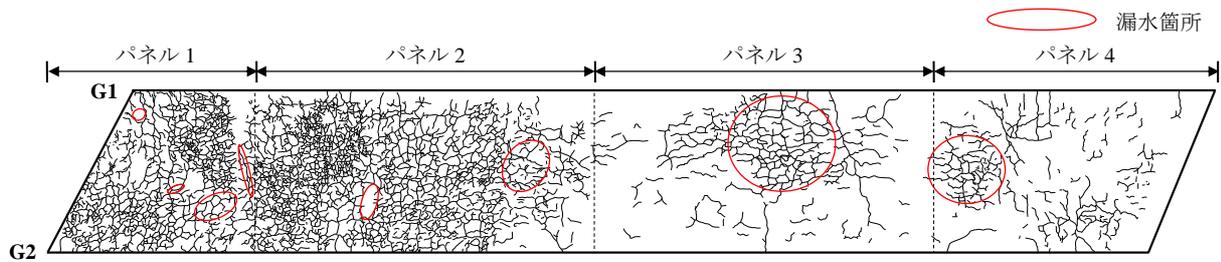
図-4 床版下面の外観調査結果

図-4に、撤去後に観察したG1-G2間での床版下面のひび割れ状況を示す。赤色の枠は漏水が見られた範囲である。A1側のパネル1および2では網目状のひび割れが多数発生し、疲労により発生する2方向ひび割れと比較してひび割れ密度が大きく、不規則な方向に発生している。パネル3および4では部分的にひび割れが細かく分散する箇所があるが、これは漏水箇所と一致しており、床版上面から浸入した水が影響していると考えられる。曲線橋である本橋では、図-1に示したように、横断勾配4%および縦断勾配2%が設置されており、A1・G1側で滞水が生じやすくなった結果、パネル1および2において劣化が著しくなったものと推察される。

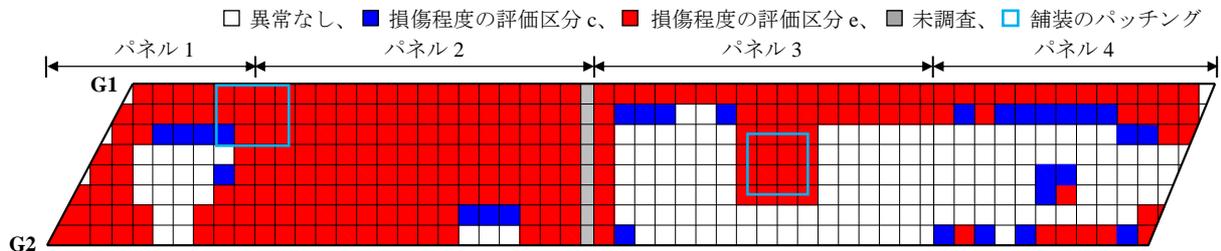
図-5 路面の外観調査結果（舗装の異常）

路面の外観調査結果を図-5に示す。舗装の異常と判定された箇所を青色および赤色に着色しており、青色は損傷程度の評価区分c、赤色は同eを意味する。灰色の着色部は、床版撤去時に舗装が損傷したため調査を実施していない。図より、A1側で舗装の異常が顕著であり、下面のひび割れが顕著であったパネル1および2では、調査面積の約90%で異常が生じている結果であった。パネル3の中央部では部分的な異常があったが、この箇所は舗装のパッチング部および下面の漏水箇所と一致す

ることから、パッチング境界部の開口に伴う水の浸入が舗装の異常や床版の劣化の要因になったと考えられる。

また、地覆側ではA1-P1間の全長にわたって舗装の異常があった。前述したように、地覆前面には防水層が設置されていたが、これが機能せず、端部において床版内への水の浸入を防止できていなかったことを示唆する。

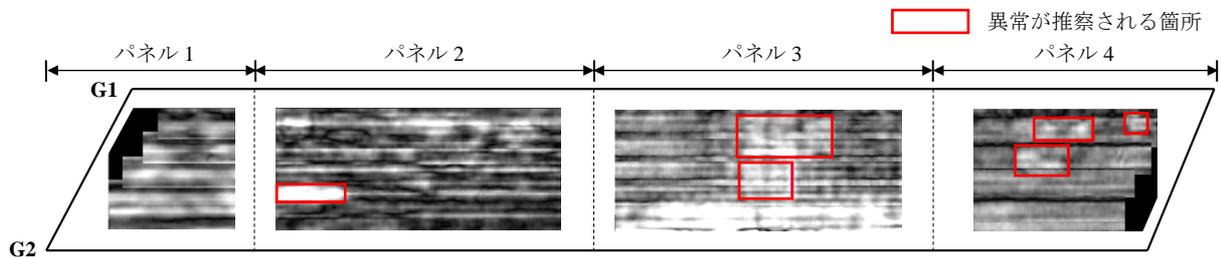
図-6 電磁波レーダによるかぶりコンクリートの調査結果

図-6に、電磁波レーダによる非破壊調査結果として、床版かぶり内部で反射した電磁波の信号強度コンター図を示す。図中の赤色の枠はかぶりコンクリート内の異常（滞水や空隙等）が推察される箇所である。パネル2～4において部分的な異常が見られ、パネル3における異常箇所は前述の舗装のパッチング部と一致していた。ただし、パネル1および2に関しては、表面に近い位置を調査した外観調査に対し、かぶり内部を調査した本調査において異常検出範囲が小さくなる結果であった。

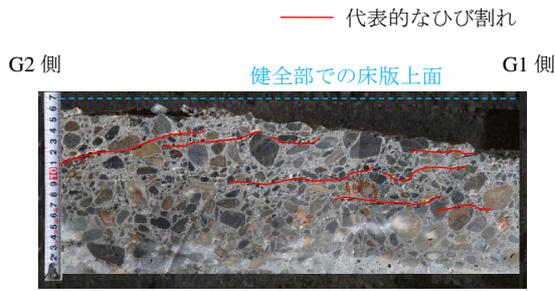
図-7 撤去床版切断面の状況

図-7に、撤去床版における断面状況の例として、パネル1と2の境界部における切断面の写真を示す。本写真は、剥離した舗装や床版コンクリートの脆弱部を人力で撤去した状態で撮影したものである。写真の範囲において床版厚は115～155mm程度であった。パネル1および2と比較して劣化が軽度であると考えられるパネル3で実測した床版厚170mmを参考にすると、床版厚が少なくとも15～55mm減少していることを意味する。また、図の右側はG1側、左側はG2側であり、G1側で

床版厚の減少が大きくなっていることは、端部で滞水しやすい条件であったことを示唆する。

その他、凍害を受けた床版に関する既往の調査において報告されている水平方向のひび割れが、本床版においても数本確認でき、最も下方にあるもので上側鉄筋と下側鉄筋の中間辺りの深さに位置していた。

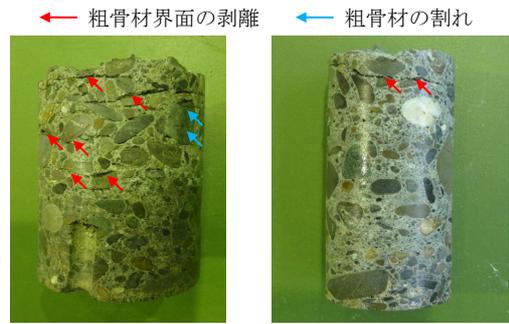
図-8 コアの状況

図-8に、パネル2および3から採取したコアの状況を示しており、切断面の観察と同様に、水平方向のひび割れが確認できる。特に、劣化が顕著なパネル2においてひび割れが深くまで発生していた。また、コアで見られたひび割れには粗骨材界面の剥離および粗骨材の割れによるものがあつたが、前者が支配的であつた。その他、本調査の範囲において反応リムは確認できず、コアの目視調査からASRの兆候を捉えることはできなかった。

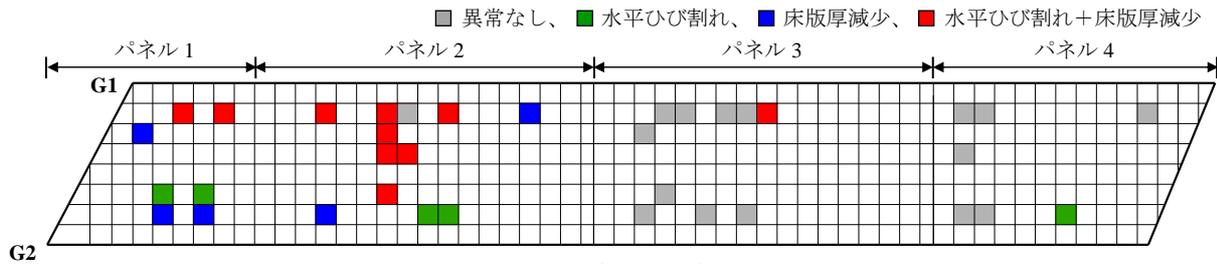
図-9 コアの観察による劣化性状の分布

図-9には、パネル1~4から採取した全36本のコアを目視調査し、劣化性状を分類した結果を示す。劣化性状は採取したコアの長さおよび水平ひび割れの有無に基づき分類した。図より、他の調査と同様にパネル1および2においては凍害の影響が著しく、パネル1においては全てのコアで、パネル2においては12本中11本のコアで床版厚の減少および水平ひび割れが生じていた。
