# 2016 年北海道豪雨災害における橋梁被害の被災メカニズムの基礎的検討

Basic investigation of damaged bridges caused by heavy rainfall disaster from Typhoon in Hokkaido, 2016

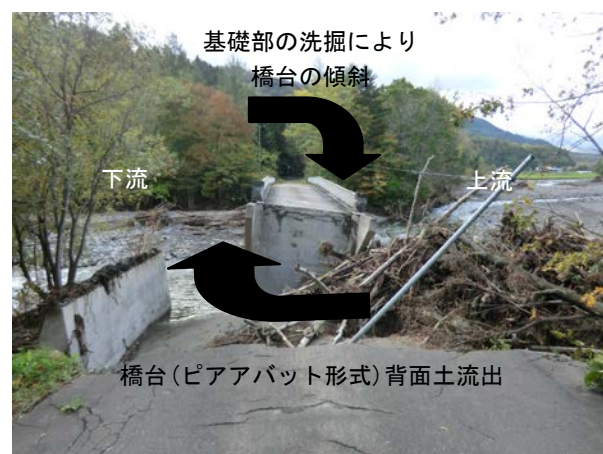
本橋の被害は、橋台背面土流出・橋台の沈下である。図-3, 4 のように、橋台の背面土が流出しており道路としての機能を失っている。これは、豪雨により河川の流量が増加して浸食作用が発生し、背面土を流出させたためである。また、フーチング基礎の下面の洗掘が発生したため、橋台が上流側に傾斜した。

本橋の被害を受けた橋台は、橋脚にウイングを付けたピアアバットという形式になっている。ピアアバットは河川型の場合、取り付け道路部に氾濫流が作用することで、大規模に流出したと考えられる。湯の沢橋の他に河川型の被害を受けた橋梁では、北見市常呂の太幌橋などもピアアバット形式を採用しており、同様の被害を受けている。

上記のような被害の要因について、下部構造の変状については、直接基礎を置いた支持層が洗掘を受けたと考えられる。また、橋台背面土の流出は、河道が変化しやすい箇所であったことや、径間長や橋長そのものが不足して、河道が橋台背面まで移動したためと考えられる。

図-3 湯の沢橋の被災状況(左岸から撮影)

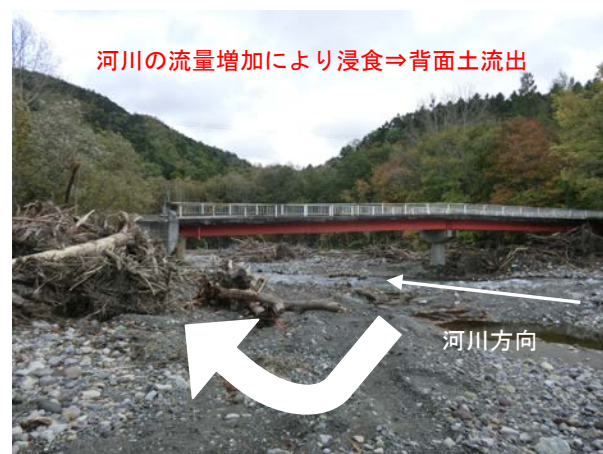
図-4 湯の沢橋の被災状況(上流から撮影)

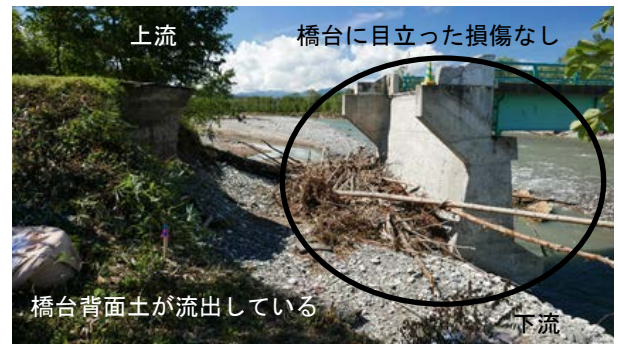
河川型では、本橋のように上部構造を含めた大掛かりな復旧工事が必要となる被害が多数発生した。その一方で図-5 の帯広市の戸蔭別川に架かる中島橋のように、背面土が流出したが橋台および橋脚には目立った損傷がなく、復旧がある程度容易な橋梁も確認できた。

図-5 中島橋の被災状況(右岸橋台)

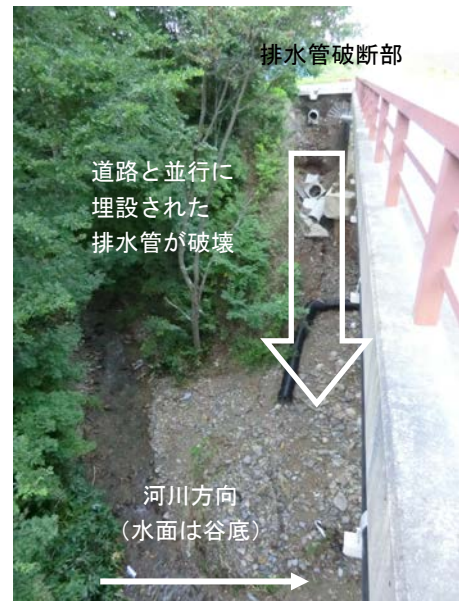
白花橋の被害は、橋台側面やフーチング上の盛土の流出およびそれによる基礎杭の露出である。25号沢川は谷底にあり氾濫流や河岸浸食により土砂が流出したとは考えづらい。図-6では、道路と平行に側溝と排水管が設置されており、それらが破断している。これにより、側溝と排水管からそのまま雨水が流れ、橋台側面の土砂が流出した。

図-6 白花橋の被災状況(橋上から撮影)

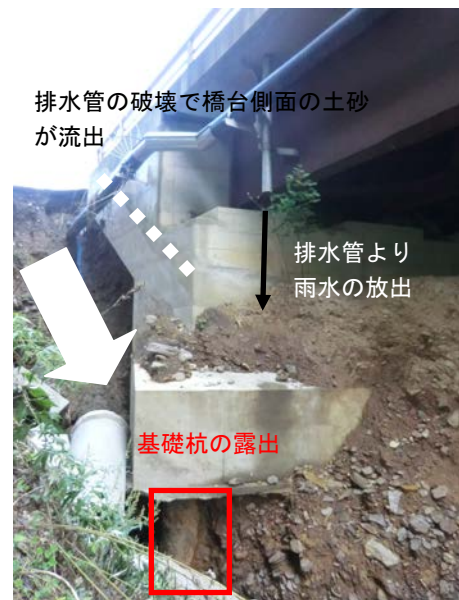
図-7 のように、橋梁には橋面の雨水を処理する排水

管が取り付けられている。白花橋の被害は、この橋梁に取り付けてある排水管からの雨水も関係している。過去の点検でも排水管からの雨水により盛土が流出していることが報告されていた。今回の豪雨災害では、北見市留辺蘂の最大 72 時間降水量が 192.5mm と観測史上最高となったことで、排水管から多量の水が放出されたと考えられる。そのため、側溝からの雨水と合わせてさらに盛土を流出させた。図-8 は左岸側全体の状況である。上流側は、側溝からの雨水の流入と排水管からの排水の複合により、基礎杭が露出している。下流側は、排水管からの排水のみにより盛土の流出が見受けられる。下流側は、パイプは破断しているものの側溝からの出水はない。このような状況は、これまで橋梁の設計では重要視されていなかった要因の複合により、構造安定性に影響を及ぼす可能性があることを示した。

図-7 白花橋の被災状況(左岸上流側)

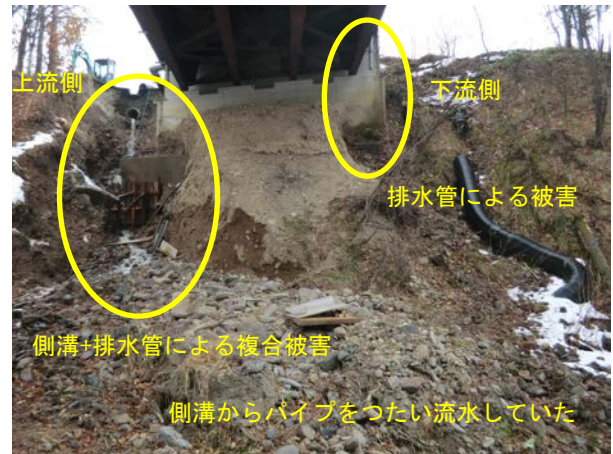
図-8 白花橋の被災状況(左岸全景、復旧工事中)

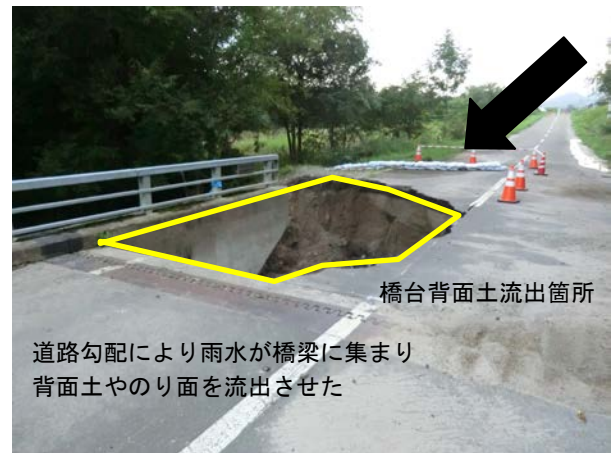
その他の道路型の被害は、白花橋同様に川が谷底にある場合が多かった。図-9 に北見市留辺蘂の 22 号沢川に架かる川上橋を示す。本橋は、橋梁が周辺の土地よりも低い谷地形に架けられ、道路勾配により雨水が橋梁に集まり橋台背面に流入した例である。

図-9 川上橋の被災状況(右岸側)

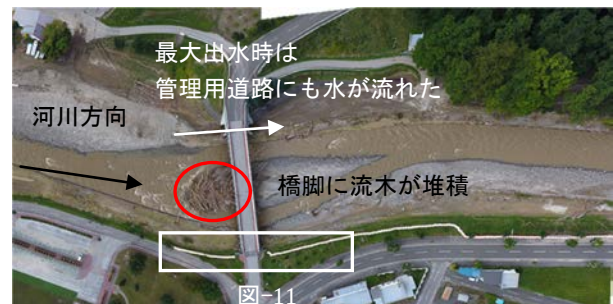
図-10 は水郷大橋を上空から撮影したものである。図-10 では、橋脚に流木が堆積し、河道が広がっている。左岸では、橋台内に管理用道路が設置されていたが、出水時にはこの管理用道路まで水が流れている状況だった。また、右岸では図-11 のように護岸が浸食された。

図-10 水郷大橋の被災状況(上空から撮影)

このように、橋梁の構造に直接被害を及ぼさない流木の堆積についても対策が必要である。実際に 2003 年 8 月に台風 10 号による降雨で北海道胆振地方の沙流川流域に架かる橋梁の橋脚に流木が堆積し、橋梁の流出や氾濫などの被害が発生している<sup>4)</sup>。また、流木以外に土砂の堆積により河道が変化する事例も見受けられたため、今後の検討が必要である。

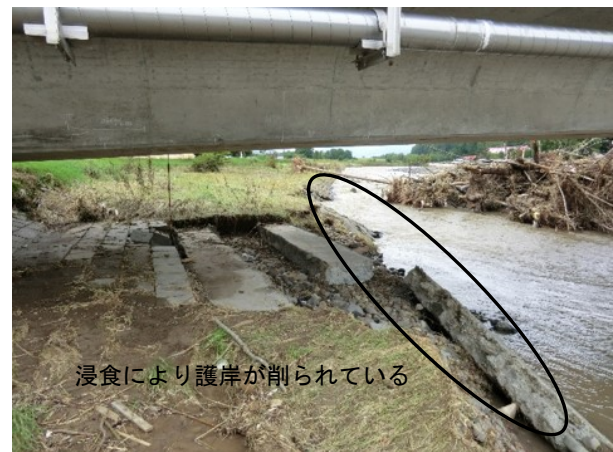
図-11 水郷大橋の被災状況(右岸側)
