## 2016 年北海道豪雨災害における空知川幾寅地区の 破堤・氾濫要因に関する研究

The study on 2016 August flood disaster and levee breach at the Sorachi River

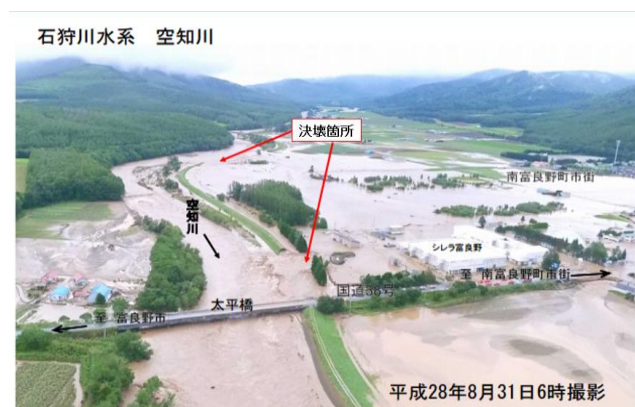
図-2 西側から見た空知川の破堤・氾濫区域の様子  
(北海道開発局報告資料より)

空知川は、石狩川の支流の一つであり、一級河川に指定されている。また、石狩川の支流の中で最も長く、広い流域面積を持つ<sup>2)</sup>。今回の豪雨により、石狩川水系の空知川幾寅地区(南富良野町)にて、2 ヶ所の堤防が決壊し、河川の氾濫が生じた(図-2)。2016 /8 /31 の 4:40 に堤防の決壊が確認された<sup>3)</sup>ことから、空知川幾寅地区の氾濫は深夜未明に始まったと考えられる。

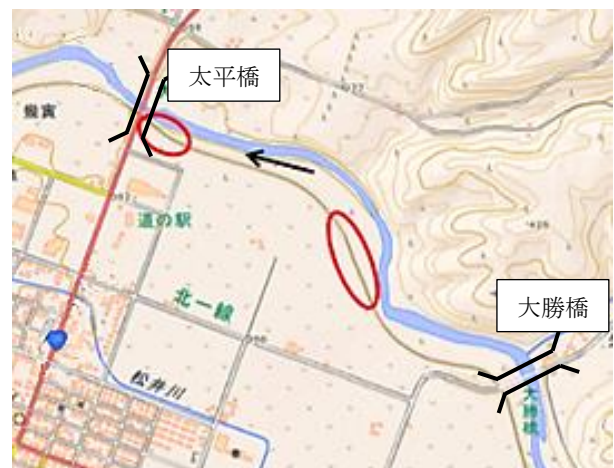
図-3 幾寅地区の破堤箇所(北海道開発局報告資料より)

幾寅地区の破堤箇所を図-3 に示す。大勝橋から 500m ほど下流の地点と太平橋直上流地点の 2 ヶ所で堤防が決壊し、堤内地である農地や市街地を含む約 130ha<sup>3)</sup> に浸水が及んだ。破堤した区間は上流側・下流側でそれぞれ約 300m、150m とされている。2 ヶ所ある決壊地点のうち、大勝橋に近い方を上流側破堤、太平橋に近い方を下流側破堤と呼ぶことにする。

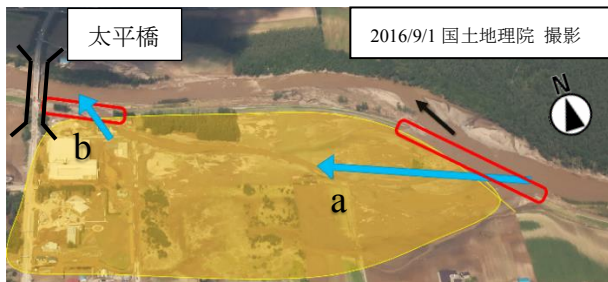
図-4 破堤箇所と氾濫流の様子

航空写真より推定される浸水の様子を図-4 に示す。まず上流側の破堤により、本川から溢れた水が氾濫流となる(図-4,a)。その後氾濫水は堤内地に広がり、下流側が破堤して河道へ合流したと考えられる(図-4,b)。

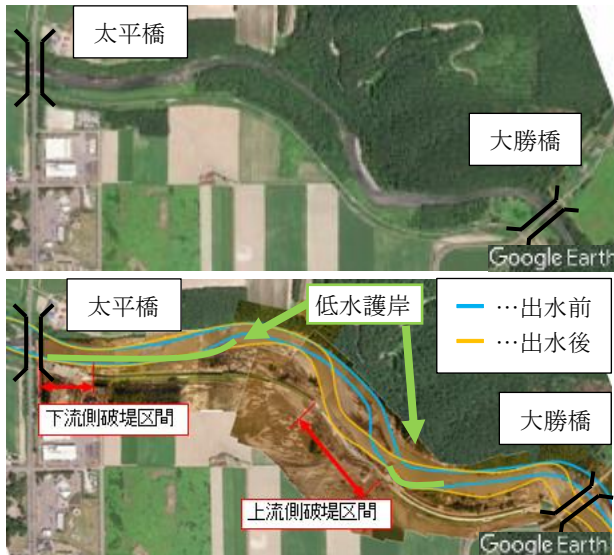
図-5 流路変化の様子 ⑤

UAV で撮影した破堤箇所付近の平面画像を出水前の航空写真に合わせ、青線と黄線で流路移動を表したものを図-5 に示す。図-5 によると、上流側破堤地点の周辺で、流路が左岸側に大きく移動し、堤防の水衝部の面積が広がっていることが分かる。現地調査の写真や他移動開発局の資料より、上流側破堤地点より上流と、下流側破堤地点を含む太平橋上流約 400mの範囲に、低水護岸が出水後も流出せず残存することが確認された(図-5, 緑線)。

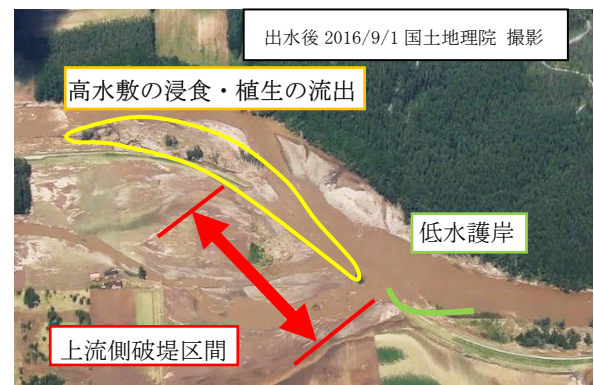
図-6 上流側破堤地点の高水敷と植生の流出

上流側破堤地点の高水敷と植生の流出の状況を図-7 に示す。図-7 より、護岸がある区間の高水敷には大きな浸食の跡は見られなかったが、上流側破堤周辺の低水護

岸が設置されていない区間の高水敷は、大きく浸食を受けほとんどの植生が消失していた。よって、河岸浸食・洗掘により堤防の法尻が削られ、崩壊したことが上流側破堤の主要因だと推測される。

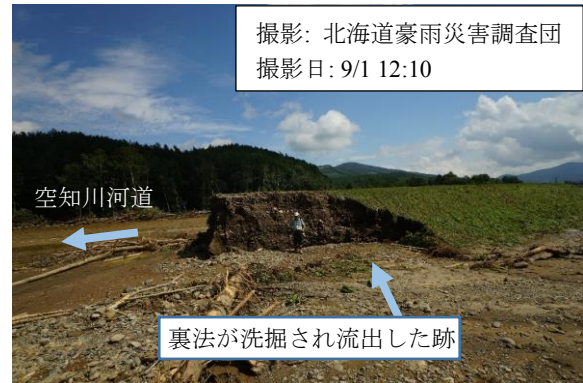
図-7 決壊口上流側の様子

図-6 に上流側破堤地点の決壊口上流側の様子を示す。図-6 より、決壊口上流側は裏法が洗掘され流出した跡が見られる。法面の植生の状況から、破堤地点より上流約 100mの範囲で越水の痕跡が確認された<sup>4)</sup>。なお、破堤地点より下流側には明瞭な越水の痕跡が見られなかった。

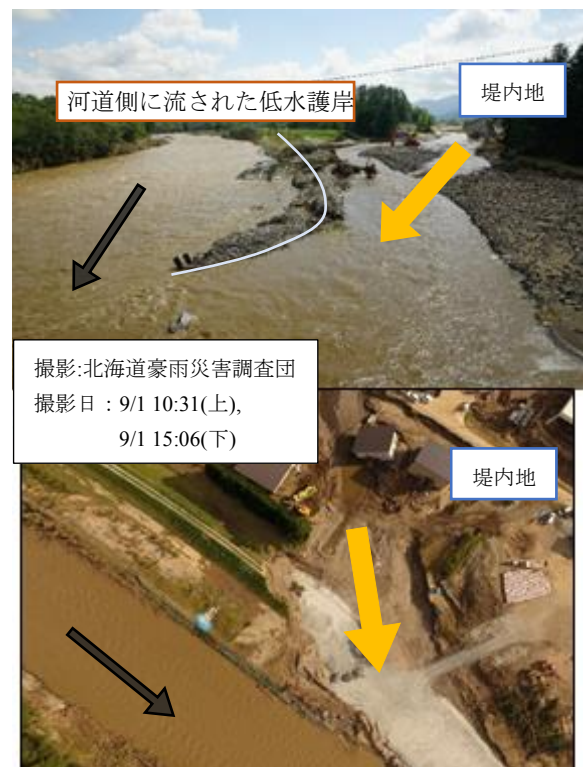
図-8 下流側破堤箇所周辺の様子

図-8 に下流側破堤地点を太平橋から撮影した写真(上)

と破堤地点を真上から撮影した写真(下)を示す。破堤地点のすぐ下流に太平橋と橋に繋がる道路があり、道路の盛り土と堤防で囲まれた水の溜まり易い地形が形成されている。ここに上流側破堤地点から流れ込んだ氾濫水が溜まり、水位が堤防よりも高くなり越水したと考えられる。また図-8 より、低水護岸の破壊状況と、破堤地点より上流の高水敷に大きな損傷が見られないことから、河道側の流れによる浸食ではなく、堤内地から河道へ向かう流れ(図-8 黄矢印)によって破堤したと推測される。

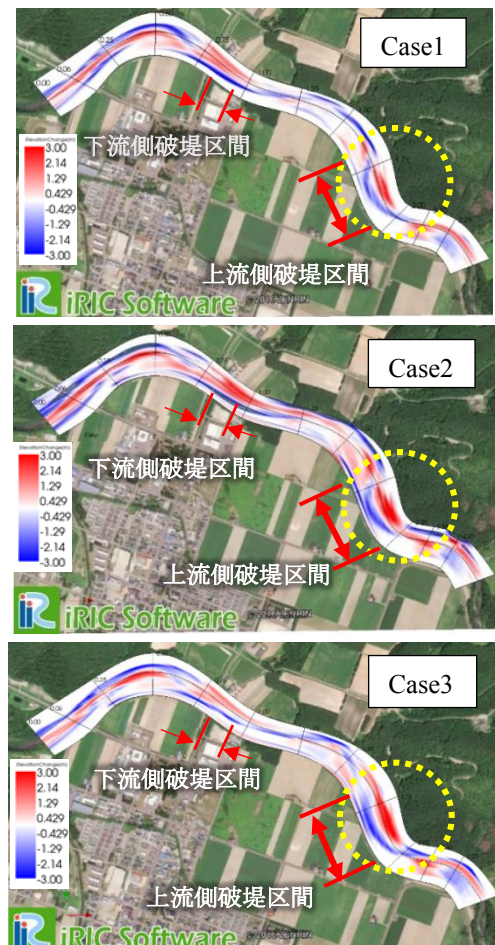
図-10 河床変動コンター図

解析終了時の河床変動のコンター図を図-10 に示す。土砂の堆積により計算開始時から標高が上昇した範囲を赤色で、洗掘や浸食により低下した範囲を青色で示している。Case1~Case3 に共通して、上流側破堤地点の対岸で蛇行の内側にある固定砂州が発達し、蛇行外岸部が大きく浸食されたことが分かる(図-10 の黄円)。このことから、流路が左岸側に移動し、堤防の水衝部が広がり、洗掘や浸食を受ける範囲も大きくなったと考えられる。

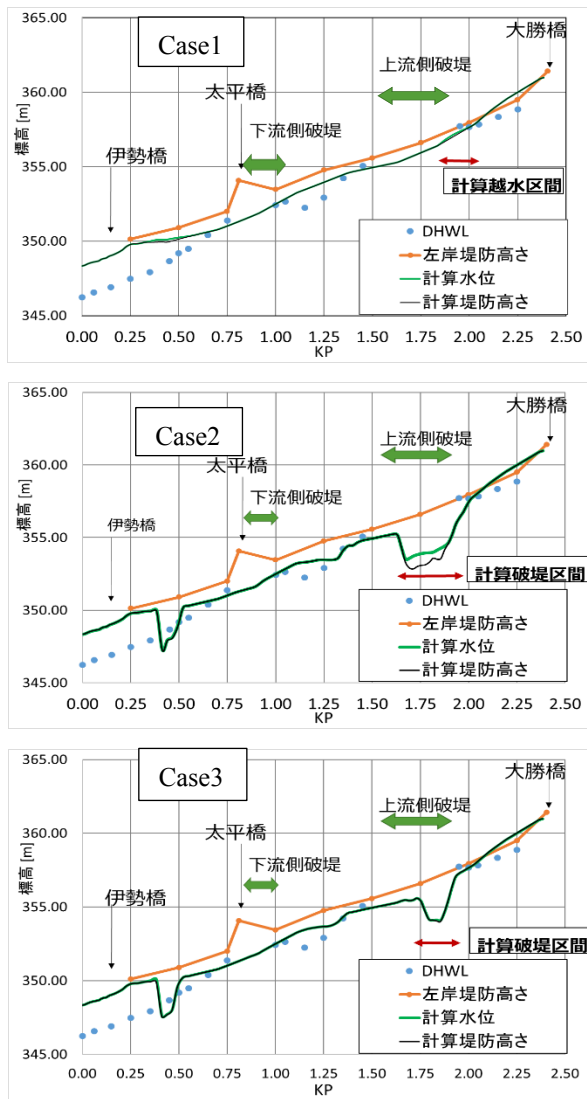
図-11 左岸痕跡水位と計算水位

実際に観測された痕跡水位と標高を示した縦断面図、各ケース解析終了時の左岸堤防における計算水位、堤防高さを比較した結果を図-11 に示す。Case1 では、8/31 の 0:40 に上流破堤区間よりやや上流にて越水が発生した。この地点で、越水の幅は最大 150m, 越水の最大流量は 40m³/s であった。Case2 では、8/30 の 23:50 に、上流側破堤区間とほぼ同じ範囲で、法面の浸食による堤防高の低下と越水・氾濫が始まった。計算終了時の堤防高さの変化より、破堤の範囲は約 350m, 氾濫流量は最大で 500m³/s であった。

Case3 では 8/31 の 0:50 に、上流側の破堤と氾濫の様子は Case2 とほぼ同じだった。破堤の範囲は 150m、氾濫流量は、最大で 300m<sup>3</sup>/s であった。

Case1 では越水の位置が実際の破堤区間から若干上流寄りで範囲が狭く、Case2 で確認された破堤範囲が、実際の破堤区間とかなり近い。よって、上流側の破堤の主な要因は、河岸浸食・洗掘により堤防が削られて崩壊したことだと判断できる。Case3 の計算結果より、上流側破堤地点より上流の水衝部となる箇所に設置されていた低水護岸がある場合、氾濫流量、破堤範囲ともに Case2 より小さい値となった。このことから、低水護岸が洪水被害を軽減したと考えられる。

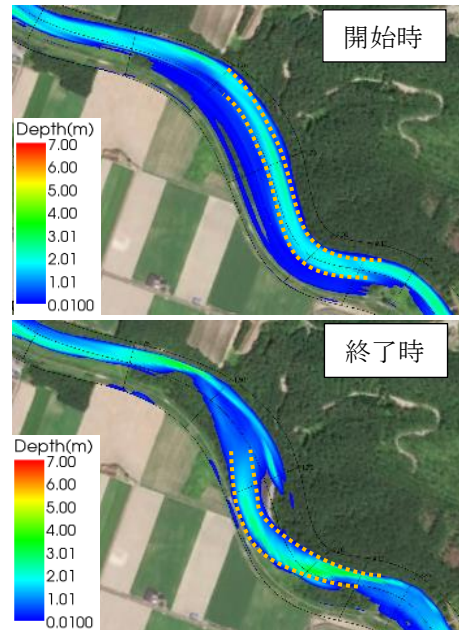
図-12 計算上での流路の移動(Case3)

また図-12 に、Case3 解析の開始時と終了時の水深分布図を示す。水深分布図の水色～緑色の範囲が河道であり、出水の前後で流路が左岸に移動している様子がわかる。図-6 と図-12 を比較して、3. 2. (1)で示した固定砂州の発達と蛇行外岸部の浸食による流路の移動が、解析結果から確認できる。このことから上流側破堤地点付近の流路形状の変化を概ね再現できたといえる。
