2016年8月常呂川洪水における構造物等被災概況報告

The 2016 Tokoro River Flood Disaster Report on River Structures

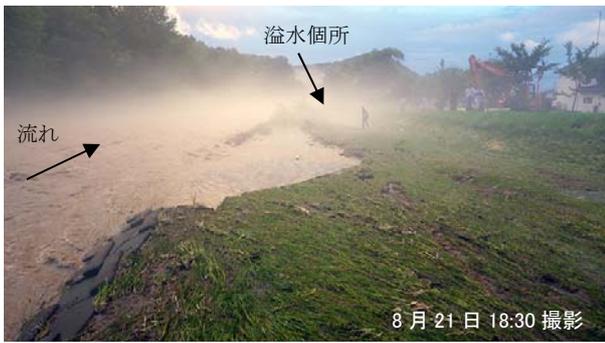
図-5 水郷大橋下流右岸溢水箇所での低水河岸の浸食

8月20日夜に図-5 に示す位置から溢水し、市街地に泥を大量に含んだ河川水が氾濫した。この近傍の最高水位の痕跡が氾濫敷の高さとほぼ同じ程度であったことから、局所的に標高の低い箇所からの溢水と推定される。溢水箇所の直上流河岸では浸食も生じていた。出水後、溢水箇所の直下流に図-6 で確認される流木の集積があった。この流木の集積による断面の減少により氾濫が生じたものとも考えられる。

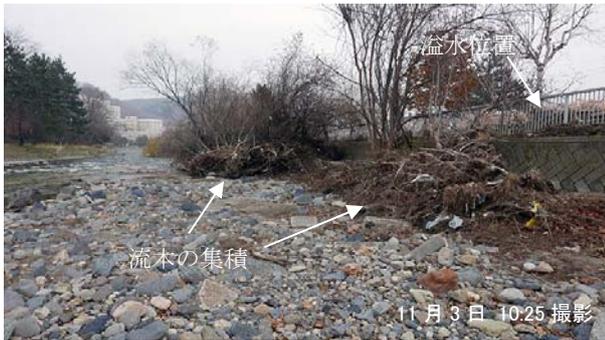
図-6 溢水箇所下流の低水路内の流木の集積

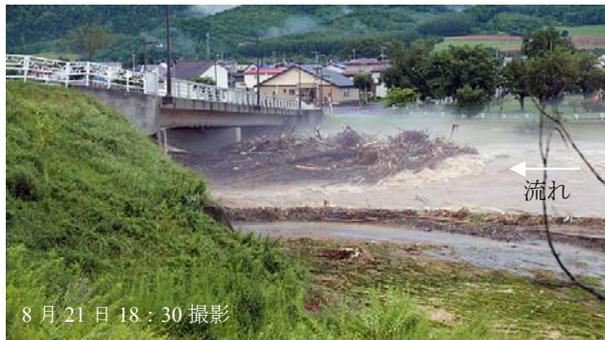
図-7 水郷大橋橋脚に集積した流木と堰上げ状況

水郷橋の橋脚に、図-7 に示される大量の流木の集積が確認された。調査時点(21日18時25分頃)で、流木による堰上げが確認された。また、出水後の調査で、この集積部の右岸において、低水護岸の破壊が確認された。なお、網走建設管理部による調査では、一条橋、二条橋の流木も含めて、流木の材積は74m³、細い木等の

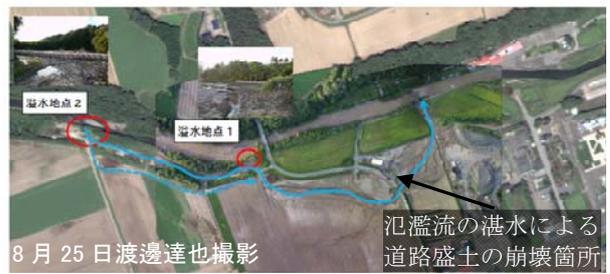
図-8 平里地区の溢水と農地の流失状況

温根湯温泉の上流に位置する平里地区において、図-8 にみられる、溢水による農地の流失ならびに氾濫流による道路の崩壊が生じた。この道路の崩壊は、氾濫流が道路盛土によって堰止められ、湛水後に越水して生じたものと推察される。

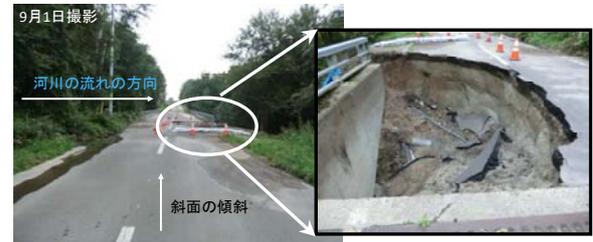
図-9 川上橋の被災状況

平里地区上流に位置する無加川支川の22号沢川の川上橋では、橋台裏の道路が図-9 のように浸食を受けていた。道路に向かって下り勾配であったことから、道路を流れ下った雨水による浸食とも考えられる。

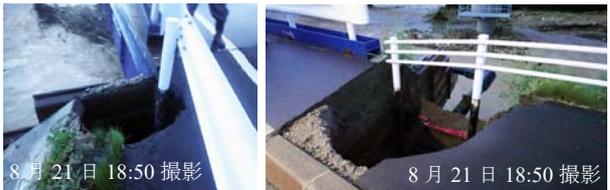
図-11 清見橋(仮設)の被災状況

清見橋は現在、河道拡幅のため架け替え工事中で、この仮橋の右岸橋台が被災した。被災状況を図-11 に示す。橋台基礎部の河床洗掘により、橋台裏から土砂が流出したものと推定される。図-12 に示すように、15日15時には、橋台基礎部底面まで矢板を水平方向に追加するとともに流出した裏込め材の充填が復旧工事として実施されていた。また、図-13 に見られるようにこの仮橋の橋脚に流木が大量に集積しており、流れの偏向の影響も考

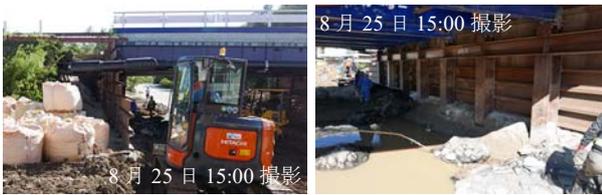
図-12 清見橋（仮設）の右岸橋台裏の被災状況

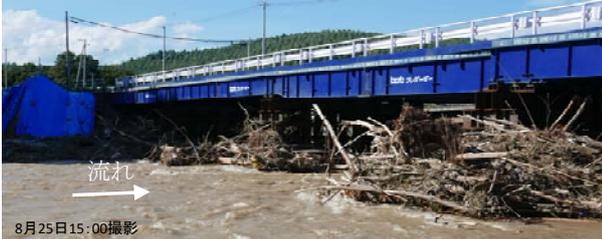
図-13 清見橋（仮設）への流木の集積状況

えられる。網走開発建設部北見道路事務所の調査では、中央の2つの橋脚に亘って幅26.5m 縦断方向36.2mの集積が確認されている。この流木集積部の高さは、高いところで2.5mを超えるものであった。

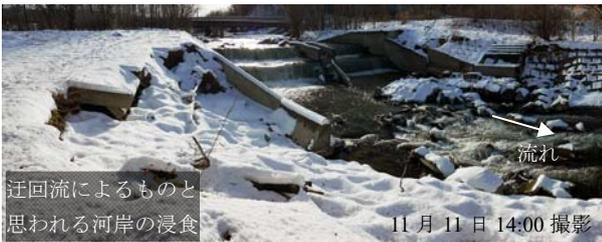
図-14 無加川第5落差工の被災

清見橋の下流に位置する第5落差工では、11月11日の調査において、図-14に見られるように、下流側の軟岩の浸食による河床低下と迂回流により、魚道の破壊や落差工下流河岸部の擁壁および低水護岸が破壊されていたことを確認した。

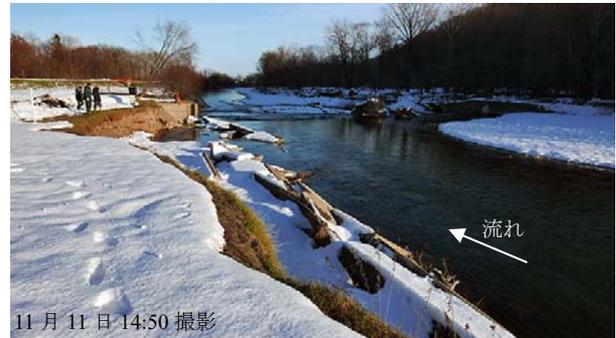
第2頭首工では、図-16にみられる取水口直上流の左岸が大きく浸食を受けていることを確認した。この浸食は、低水護岸の前面への倒れ込みや頭首工上流に形成されている左岸付きの砂州の存在から、流れが頭首工直上流左岸が凹岸となる湾曲流となって、凹岸部の局所洗掘が生じたためであると考えられる。

図-16 第2頭首工直上流の河岸浸食

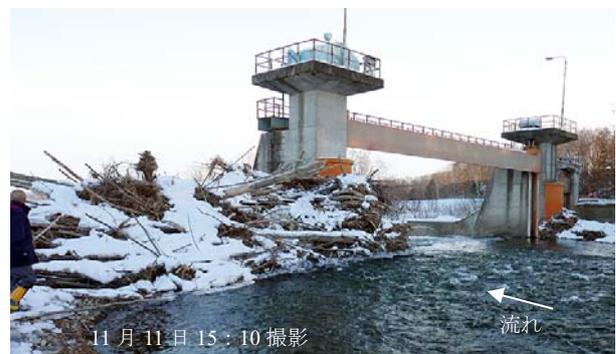
第1頭首工の左岸側堰柱に図-17に見られるように大量の流木が集積していた。また、堰の左岸側高水敷の落差部において図-18に示す洗掘が生じていた。さらに、下流側の河道は出水前に比較して1m程低下しており、直下流の護岸の根固工が露出している状況であった。

図-17 第1頭首工堰柱への流木の集積状況

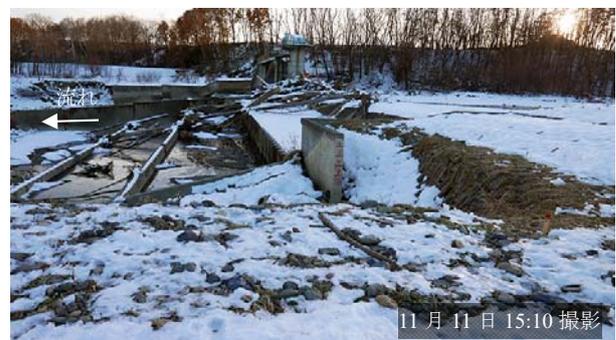
図-18 第1頭首工左岸高水敷の洗掘状況

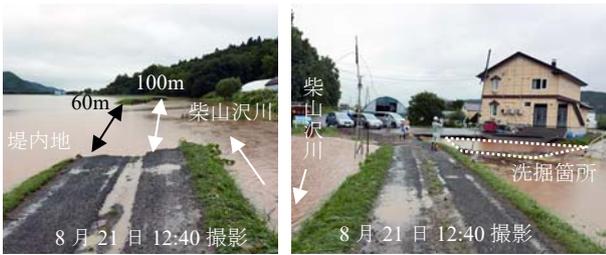
図-20 柴山沢川の破堤箇所近傍の状況

左；30号樋門付近，中；太茶苗，右；34号樋門付近
いて溢水によると思われる堤内家屋の基礎近傍が大きく洗掘を受けていた。その状況を図-20に示す。

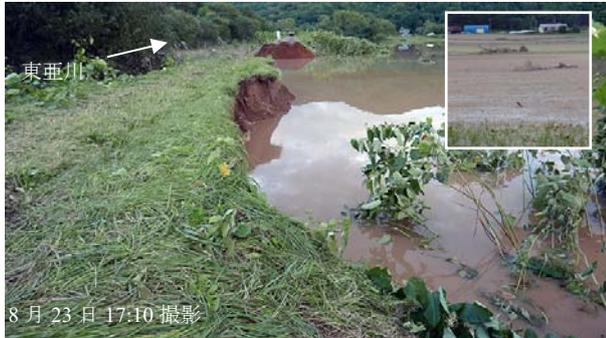
図-21 東亜川の破堤状況

東亜川の右岸堤防の破堤を8月23日に確認した。図-21にみられる様に、この時点では堤内の水位は堤外の水位とほぼ同じで破堤口での流速はほとんどなかった。また、越水の水深は堤防天端の状況から大きくはなかったものと推察される。なお、堤内地の冠水がなくなった後の8月31日の調査で、堤内地に流木が散在していることを確認している。

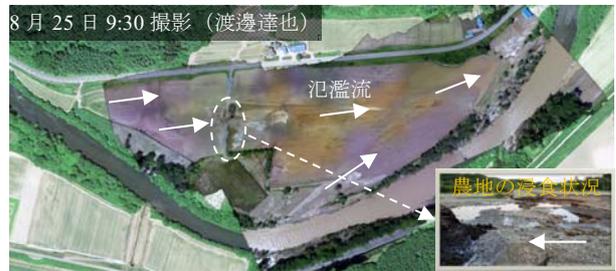
常呂川下流部では無堤地区が存在するが、図-23におけるKP35付近(図-24)および仁頃川合流点付近(図-25)で、河川沿いに存在する農地に勢いを持った河川水が氾濫し、農地の表土が広範囲に流失した。この氾濫流の特徴は、谷軸に対して河道と対称となるような形状で流下している点である。このような氾濫流は、2003年の日

図-24 KP35 付近の氾濫痕跡と農地の浸食状況

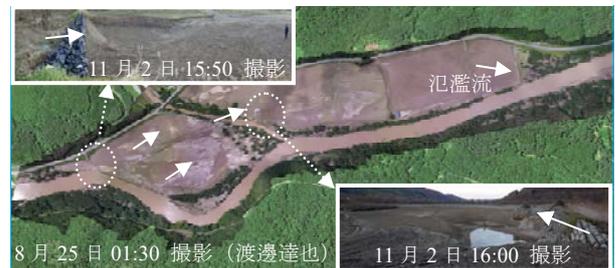
図-25 仁頃川合流点近傍の氾濫痕跡と氾濫原乗上背後の浸食状況

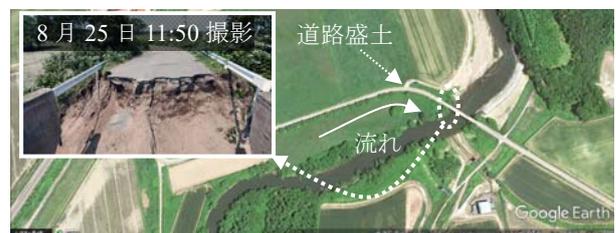
図-26 太幌橋の周囲の状況と被災状況

太幌橋の被災状況を図-26に示す。この橋梁の右岸側は堤防に橋台が接続しているものの、左岸側は低水河岸に橋台が存在している。この左岸橋台に向かって高水敷上に盛土で道路が敷設されており、道路盛土に制御された洪水流が、左岸側橋台裏の浸食を生じさせたものと考えられる。
