## 凍上によるテールアルメ補強土壁の被災事例

Damage to the Terre-Arrme reinforced soil wall due to frost heaving

本報告は、凍上で被災したと思われるテールアルメ3現場を対象に、現地条件や各部材の破損状況、気象条件、盛土材などのデータ等から、壁面材(以降、壁パネル)や補強材(以降、ストリップ)が破損した要因について考察したものである。

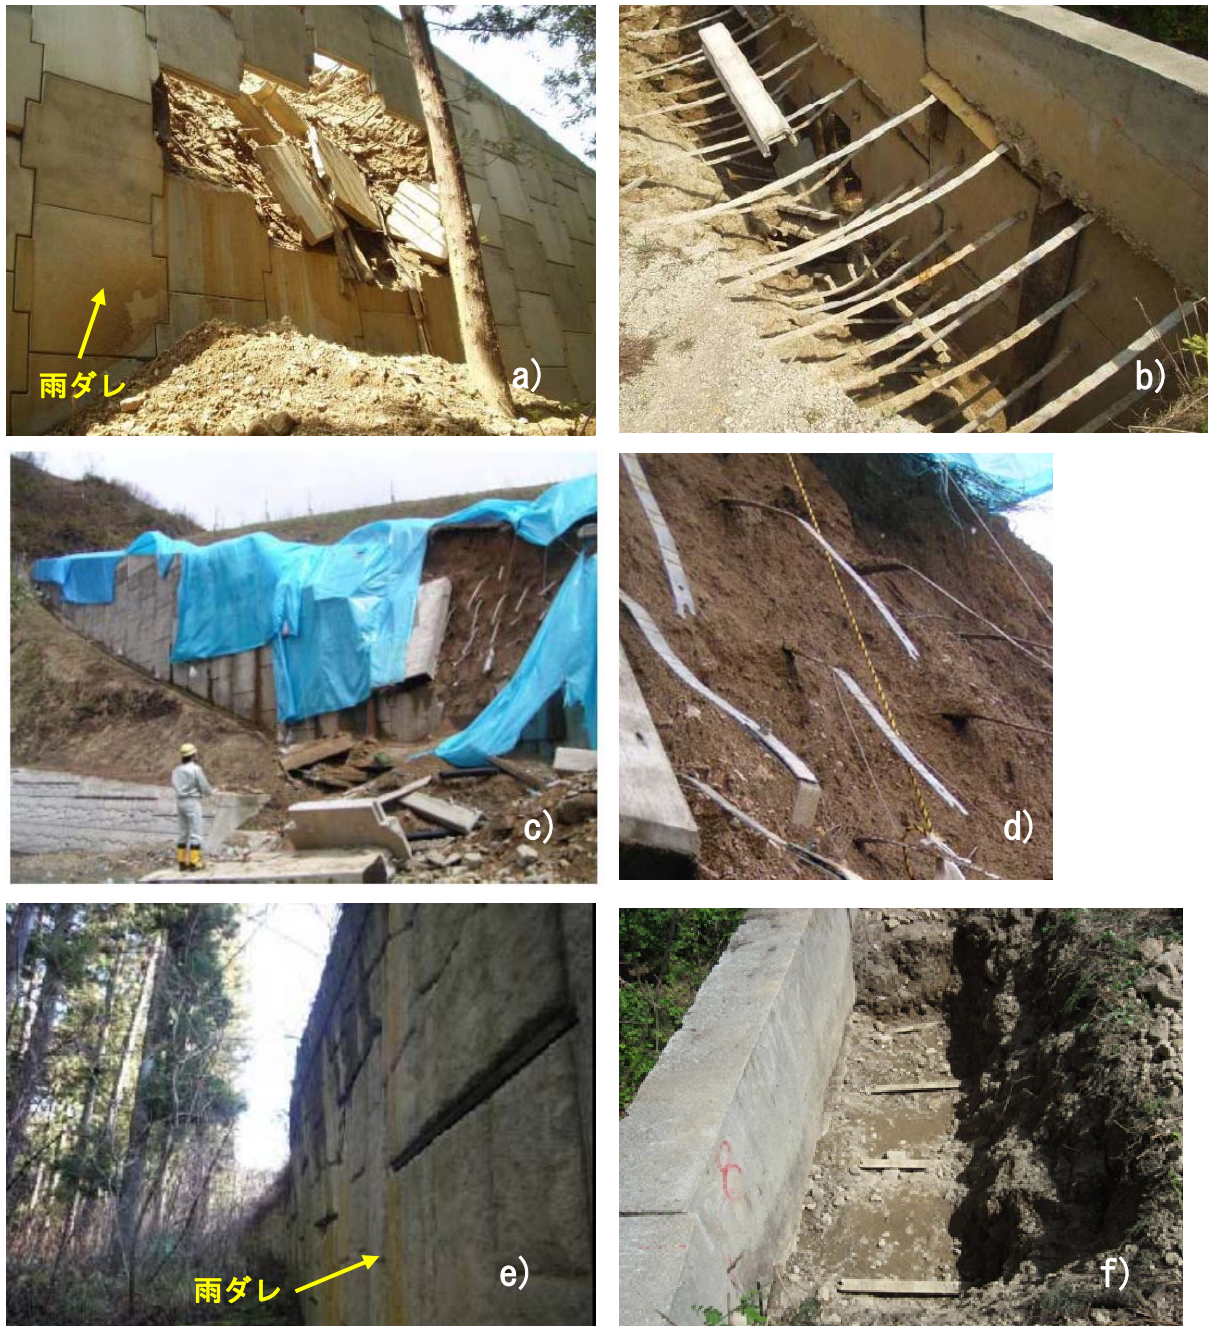
図-3 テールアルメの壁パネル脱落、はらみ出し、ストリップ損傷状況

図-3 に各現場における壁パネルの脱落による盛土材の流失、壁パネルのはらみ出し、ストリップの破断状況を示す。図-3 a), b) は I 現場、同じく c), d) は G 現場、同じく e), f) は N 現場の変状後の状況である。テールアルメの変状は完成してから 4～14 年経過してから発生した。以下、各現場の変状について考察する。

I 現場はテールアルメ中段から上段にかけて、幅 4 枚の壁パネルが完全に脱落して盛土材が流出した（図-3 a)）。図-3 b) はテールアルメの壁パネル背面側から撮影したものであるが、壁パネルとストリップは辛うじて接続されており、本来は壁パネルに対して水平に設置されているストリップが下方に湾曲しているように見える。

G 現場はテールアルメ上段から下段まで一部の壁パネルを残して脱落しており、ストリップが剥き出しになっていた（図-3 c)）。図-3 d) はストリップを接写したものである。ストリップと壁パネルを繋ぐコネクティブストリップが破断している一方で、コネクティブストリップではなく、本来、壁パネル内に存在しているストリップが露出しているのが確認できた。

N 現場は他の 2 現場と異なり壁パネルの脱落は見られず、壁パネル上段の前傾および、壁パネル中段がはらみ出していた（図-3 e)）。図-3 f) は壁パネルが前傾している位置の背面盛土を掘削してストリップを 4 本露出させた状況であるが、いずれも壁パネルのコネクティブ（一部、コネクティブストリップ）が破断して、壁パネルとストリップが離れた状態になっていた。

岡谷市の破損状況（図-6 a）, b））と今回の 3 現場の壁パネルやストリップの破損状態（図-3）を比較すると、いずれもパネル背面に凍上抑制層が存在しておらず、壁パネル上段の変状が激しい点も共通している。壁パネル脱落の有無に違いがあるが、壁パネル近傍の盛土材流出やストリップ破断など非常に類似している。特にストリップ破断にはコネクティブストリップが破断するパターンと、コネクティブストリップが残った状態で壁パネル側のストリップが破断するパターンが存在する。これについては、壁パネル背後の盛土材料の違いが作用する凍上圧に違いを生じたのかもしれない。次に各要素について考察する。

要素②：今回得たデータからは地形などを判読できる情報は存在しないが、壁パネルへの雨ダレの痕跡（図-3 a）, e））などから、嵩コンクリート背面部に降雨や雪解け水の浸入を防ぐ対策が施されてなく、補強領域へ水が容易に流入できる状態だった。

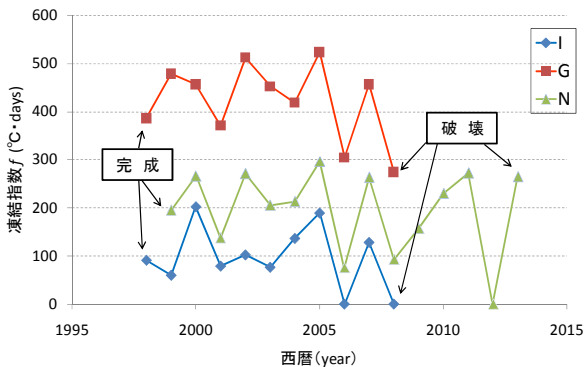
図-4 各現場の凍結指数の経年変化

図-4 は各現場の補強土壁が完成した年から変状が生じた年までの凍結指数を、各現場近傍の地域気象観測システム (AMeDAS) より整理したものである。

I 現場における凍結指数  $F$  の範囲は  $F=0\sim 200^{\circ}\text{C}\cdot\text{days}$  であり、2006 年と変状が生じた 2008 年の凍結指数は  $F=0^{\circ}\text{C}\cdot\text{days}$  であった。しかしながら、現場の標高 (テールアルメ基礎部) は AMeDAS の観測地点の標高と比較して約 300m 高いことから現場では  $1.5^{\circ}\text{C}$  低く、凍結期間も長かったことが想定される。

G 現場の凍結指数  $F$  の範囲は  $F=400\sim 500^{\circ}\text{C}\cdot\text{days}$  であり、冬期には壁パネル背後の盛土材が数十 cm 程度の深さまで凍結していたことが想像できる。

N 現場は完成から変状が把握されるまで 14 年間と他の現場よりも長い。この間、2012 年は  $F=0^{\circ}\text{C}\cdot\text{days}$  であったが、それ以外の年は  $F=100\sim 300^{\circ}\text{C}\cdot\text{days}$  が計測されていることを踏まえると、基本的に冬期には背後の盛土材が凍結する環境であったと考えられる。

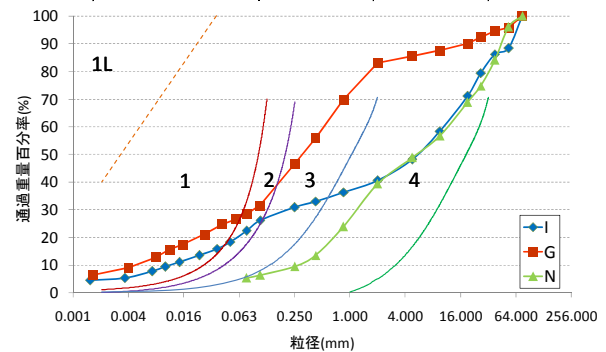
図-5 各現場の土の粒度と凍上性区分

事象が生じた後、G、N 現場では凍上試験が実施されており、G 現場は道路公団法で凍上率 14.2%、凍結様式は微細霜降状凍結であった。道路公団法では微細霜降状凍結が確認された場合、凍上率に関係なく不合格材料と判断される。N 現場では JGS 凍上試験の結果、凍上性判定は中位と判断された。I 現場は凍上試験を行っていないため、粒度による凍上性判定<sup>6)</sup>を実施し、G、N 現場も併記した (図-5)。領域 1 は凍上性が高いと区分されるが、I 現場は約 20%がこの範囲内にあった。凍上性材料と判断された G 現場の領域 1 が約 30%であることを踏まえると、I 現場の盛土材も少なからず凍上性を有していると考えられる。

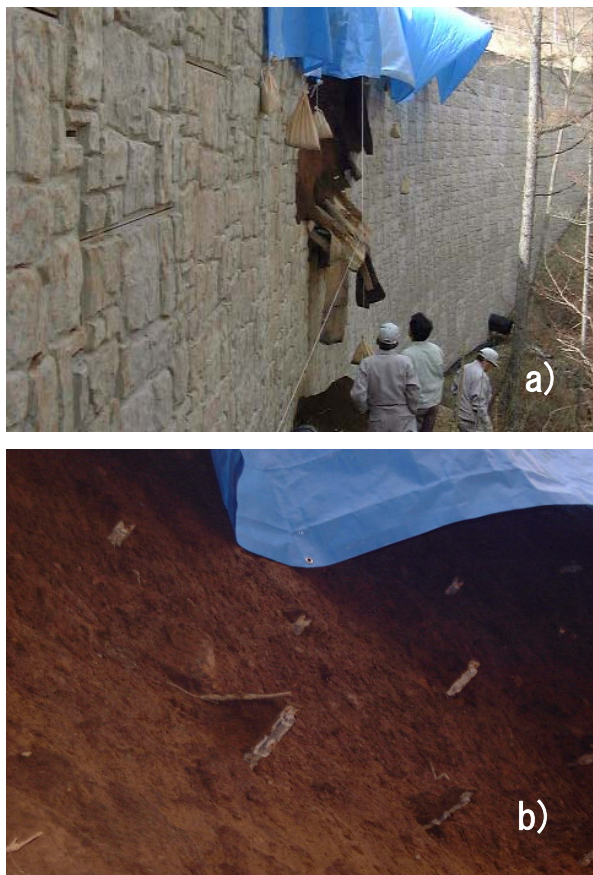
図-6 岡谷市の被災状況

テールアルメの凍上問題が初めて顕在化したのは、長野県岡谷市の市道である。このテールアルメは 1994 年 1 月に構築されたもので、完成から 6 年経過した 2000 年に壁パネルが変状した (図-6 a)。当該箇所における壁パネル脱落、ストリップ破断の要因は当初、土圧や間隙水圧の上昇と考えられたが、盛土材は土質安定処理が施され、盛土が自立し排水系統も施工されていたため不自然とされた (図-6 b)。東海林ら<sup>7) 8) 9)</sup>はこの現場で 2 回の現地調査と土質試験を実施し、壁パネルやストリップの破損は「凍上」に起因するとした。

要素①: 補強土壁完成から変状が生じる 6 年間、当該箇所から 200m 低い AMeDAS の観測地点で計測された凍結指数  $F$  は毎年、 $F=50\sim 150^{\circ}\text{C}\cdot\text{day}$  であったため、当該箇所は凍上が生じる気温条件であった。

要素②: 壁パネル背面の盛土法面が被覆されていなかったため、降雨や積雪後の雪解け水が盛土へ浸透しやすい環境であった。

要素③: 使用された盛土材は  $F_c=76.8$ 、 $64.0$ 、 $58.4\%$  の細粒土で、図-5 に従うと盛土材は領域 1 に相当する部分が多く、壁パネル背面に凍上抑制層は存在しない。ただし、当該箇所ではセメント系固化材で土質安定処理されたものが使用された。

これらの 3 つの要因が重なり、壁パネル背面に繰返し凍上力が作用したことによって、壁パネルの脱落、ストリップの破断が生じたと結論づけられた。
