## 床版端部の劣化推定と補修に関する一提案

The proposition about deteriorating estimation and the repair of the bridge floor slabs edge

このような背景から、効率的な維持管理の手法を確立していくための基礎資料を得ることを目的に、過年度の橋梁点検で床版上面が砂利化しているとされた美瑛橋について、平成28年に実施された床版端部打ち換え、床版全面防水層敷設の際に、劣化要因を推定した上での補修に関する提案を報告する。

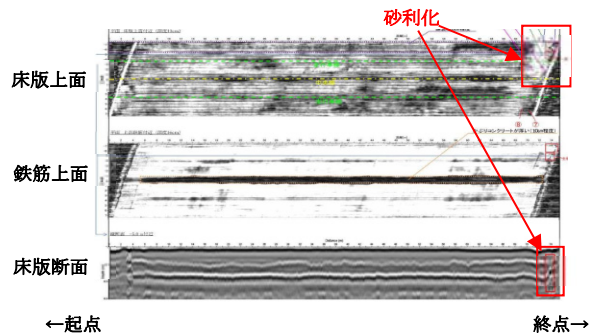
図-3 電磁波レーダー解析結果

(2) 点検結果概要および、施工時打音検査結果  
 過年度の橋梁点検<sup>2)</sup>では舗装上面の異常から、橋面全体を電磁波レーダー法による非破壊試験を実施し(図-3)、異常信号が確認された箇所を微破壊試験(写真-2)により、床版の状態と劣化深さを確認している。

- ・非破壊試験による A2 側床版端部上面に異常信号が確認された。
- ・異常信号が確認された箇所を 50cm×50cm の微破壊試験を実施した結果、床版上面の砂利化が認められ、その深さは 5cm であった。
- ・鋼板で覆われている床版下面からは遊離石灰の滲出が確認された。
- ・床版上面の打音試験では A2 側床版端部で劣化が確認された。
- ・床版上面劣化部のはつり後の打音試験で健全性が確認された。

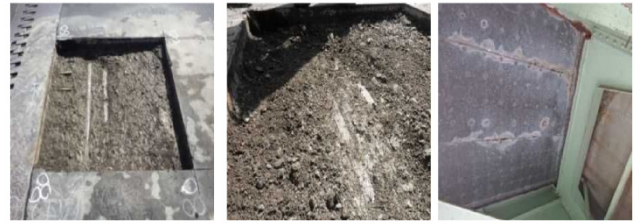
写真-2 劣化箇所

また、本橋は床版防水工が未設置の橋梁で床版下面に遊離石灰の滲出が確認された(写真-2)ことにより、床版防水工の敷設が必要となり、舗装全面を除去することになったので床版全面の打音試験を実施し、劣化状況を確認した。本橋の劣化状況は次の通りとなる。

a) 微破壊試験状況(砂利化) b) 床版下面(遊離石灰滲出)

このことから、本橋の床版上面の劣化した要因は繰り返し輪荷重によって、床版上面にひび割れが発生し、その後、凍害による複合劣化と推定できる。

補修範囲は前述した劣化要因且つ、床版の剛度を均一にする目的から、図-8に示した劣化箇所を含めた床版端部全幅が適切であると考え、補修工法については、一般的な断面補修工法とし、断面補修材料は劣化要因を加味した上で再劣化を起こさせない材料と考え、後述する超緻密高強度繊維補強コンクリートを補修材料として選定した。

補修断面について図-8に示したとおり健全部では超緻密高強度繊維補強コンクリートでの施工厚さ2cmとし、劣化部では脆弱部である5cmを全て除去した上で、廉価な3cmの超速硬コンクリートとのハイブリット構造とした。

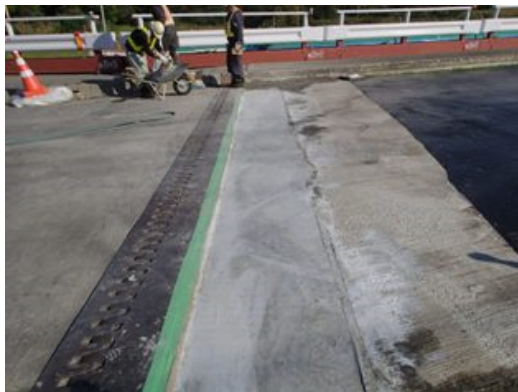
写真-3 補修後状況 (A1 側)

施工後の状況を写真-3に示す。

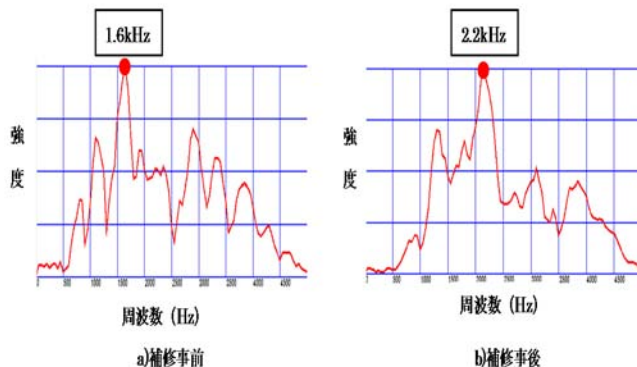
図-10 補修事前・事後の打音試験解析結果

打音試験については、過去の論文によれば、打音試験による打撃音をマイクロフォンで集録しFFT解析により周波数特性を分析することにより定量的な評価の可能性があるとされている。その場合、劣化損傷を受けているコンクリート床版では、卓越した周波数が 2.0kHz 以下となることが示されている<sup>5)</sup>。

本橋の劣化箇所において補修事前、事後の打音試験による解析結果を図-10に示す。卓越した周波数は補修前では 1.6kHz、補修後では 2.2kHz となり、補修後は健全と判断できる。
