白鳥大橋におけるハンガーロープの現状について

Hakucho-Ohashi Bridge - Inspecting the current deterioration state of the hanger ropes

(株)ドーコン構造部 ○正員 佐々木康史 (Yasushi Sasaki)
 北海道開発局室蘭開発建設部 非会員 島田 武 (Takeshi Shimada)
 北海道開発局室蘭開発建設部 非会員 福田 孝志 (Takashi Fukuda)

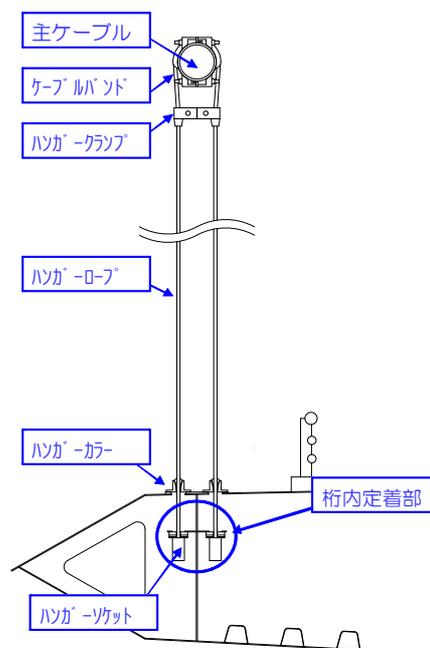
図-1:ハンガーロープ構成図

本橋のハンガーロープは垂鉛メッキ鋼線を撚り合わせた構造で、補剛桁内部で定着されており、1 本のロープを主ケーブルに鞍掛けした構造で、1 格点あたり 2 本、全体で 444 本設置されている。(写真-2,3, 表-1, 図-1)

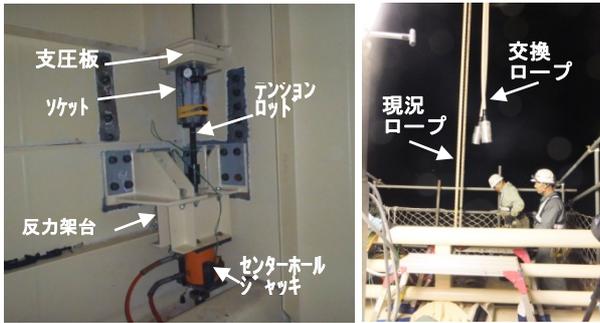
ハンガーロープは支圧板を介し補剛桁に定着されている。抜き取りに際し一時的に支圧板を取り外す必要があったため、桁内に反力架台を設置、センターホールジャッキにて下方への引張力を導入し、支圧板に作用している圧縮力を開放した(写真-6)。ハンガーロープは1格点あたり2本のロープで構成されるが、安全性に配慮し1本ずつ交換した。施工は一般交通への影響を抑えるため夜間に交通規制を行いながら実施した(写真-7)。

写真-6 張力導入

写真-7 ロープ交換

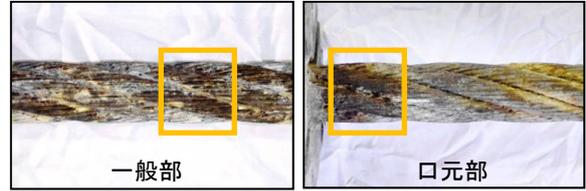
写真-8 試験片の採取箇所

抜き取ったロープを切断し、長さ30mm程度の試験片を作成した後、素線単位に解体し、素線の腐食状態を観察した。試験片は一般部及び口元部から腐食状態の悪い部分を採取した(写真-8)。腐食状態のものとは酸洗浄した鉄素地状態のものとは各々観察を行った。

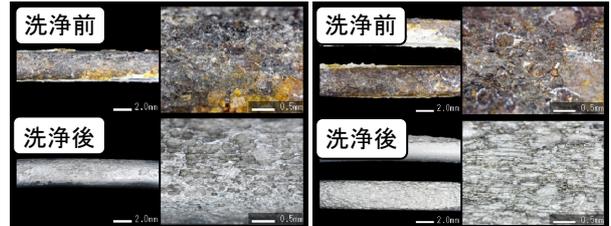
一般部の外周部に位置する素線は腐食生成物で覆われており鉄素地の断面減少も確認された(写真-9)。内側に位置する素線は表面に腐食生成物が付着していたが酸洗浄後の鉄素地には断面減少が認められなかった(写真-11)。同様に芯に位置する素線も健全であった(写真-13)。一方、口元部は、外周部(写真-10)から内部(写真-12)、芯(写真-14)に至るまで、腐食生成物が確認されるとともに、鉄素地の断面減少が確認された。

写真-9 一般部 d3

写真-10 口元部 d3

写真-11 一般部 d1-1

写真-12 口元部 d1-1

写真-13 一般部 d0-0

写真-14 口元部 d0-0

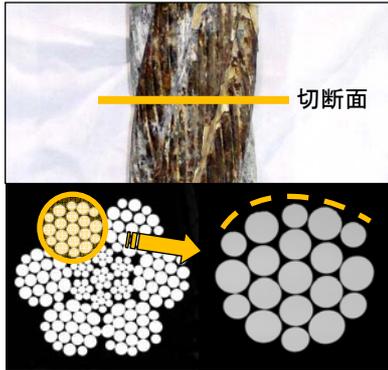
内部の腐食状態を確認するため、切断面を顕微鏡にて観察した。外周表面に露出している箇所に明らかな断面減少が確認され、特に口元部では著しい腐食が発生していた。写真-15,16 に一般部及び口元部の外層ストランドの状態を示す(倍率×10 のマクロ観察)。一方、内層ストランドはマクロ観察では判読できず、倍率×400 のミクロ観察を実施した。その結果、一般部は断面減少に至っていないが、亜鉛メッキ層が消失していることが判明した(写真-17)。口元部はメッキ層の消失とともに、芯素線に僅かな断面減少が存在することも判明した(写真-18)。

写真-15 一般部外層ストランドの腐食状態

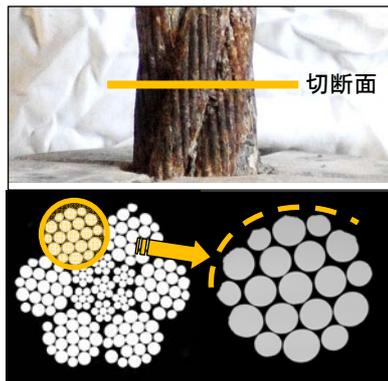
写真-16 口元部外層ストランドの腐食状態

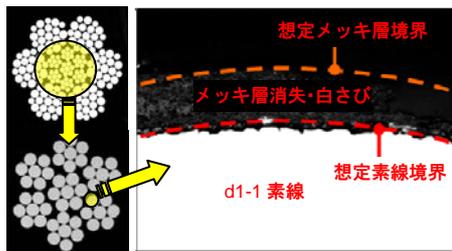
写真-17 一般部内層素線の腐食状態

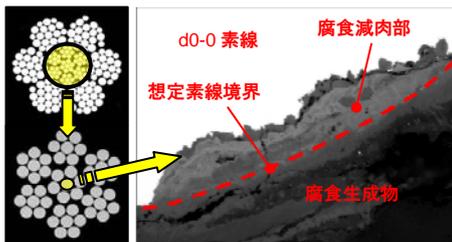
写真-18 口元部芯素線の腐食状態

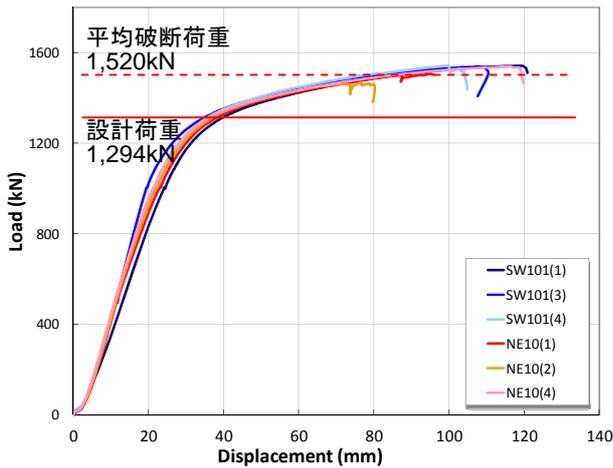
図-3 ハンガーロープの荷重-変位

腐食量と強度低下の関係を把握するため、口元部の腐食が激しいロープを対象に強度試験を実施した。各試験体の腐食量と測定強度を表-5、図-3 に示す。各試験体とも残存強度は設計荷重を超えており、これにより、現在確認されている腐食状態では、ハンガーロープの安全性は確保されているものと判断される。したがって、今後はこのような腐食の進行を早期に抑制することで、健全性を確保するべきであるものと考えられる。

ロープの交換は莫大な費用を要するため、腐食の進行抑制を行い、現状を維持しつつ、長寿命化を図ることが現実的な対策であると評価した。
