トンネルの漏水の発生箇所と発生時期に関する調査事例

A case study of the occurrence of water leakage and its term of the road tunnels

土木研究所寒地土木研究所 ○正会員 岡崎健治 (Kenji Okazaki)
 土木研究所寒地土木研究所 正会員 山崎秀策 (Shusaku Yamazaki)
 土木研究所寒地土木研究所 正会員 倉橋稔幸 (Toshiyuki Kurahashi)

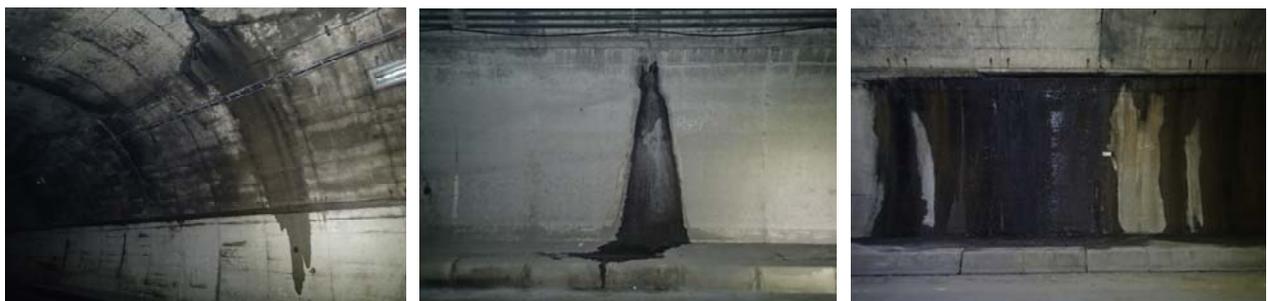
漏水は136箇所が発生しており、現地状況（写真-1）をもとに、アーチ部、アーチの打ち継ぎ目、アーチと側壁の境界部、側壁部または側壁の打ち継ぎ目および、その他（水抜きボーリング孔や付属物取り付け部）の5区分とした。また、漏水量は、「漏水なし」、「浸出（表面が濡れている状態）」および「滴水（ポタポタと落ちるような状態）」の3区分として、12月の調査結果からの漏水量と発生状況を比較した。なお、本トンネルの漏水量は、「流下」や「噴出」のように比較的多く生じている箇所はない。

写真-1 漏水の発生状況

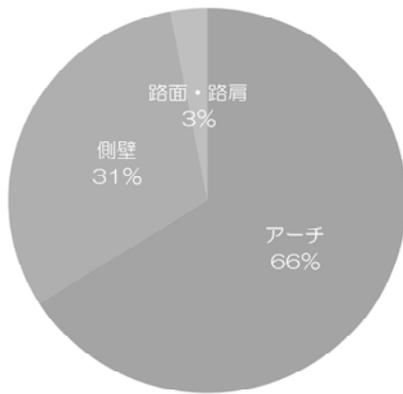
図-1、図-2にトンネル断面内における漏水の発生箇所、トンネル縦断方向別における漏水の発生箇所を示す。なお、漏水の発生箇所数は614であった。

まず、トンネル断面内における漏水の発生箇所は、その66%がアーチ部であり、31%が側壁部であった。また、路面部でも漏水は発生していた。次に、トンネル縦断方向別における漏水の発生箇所は、坑口部で230箇所と多く、その37%であった。以上のように、坑口付近やアーチ部で漏水の発生が多いという特徴があり、冬期間の凍結による通行への影響に配慮が必要である。

図-1 トンネル断面内における漏水の発生箇所

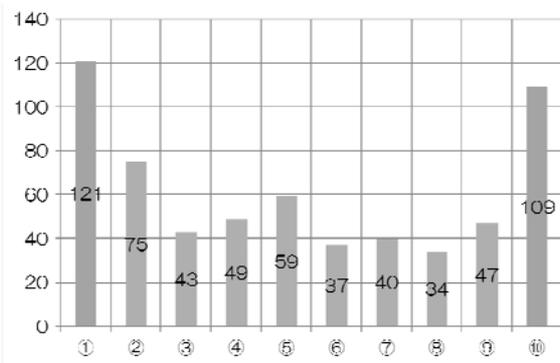
図-2 トンネル縦断方向別における漏水の発生箇所
