## 嵐山トンネル側壁コンクリートの漏水対策

— Countermeasures leakage of sidewall concrete in Arashiyama tunnel —

東日本高速道路㈱旭川管理事務所

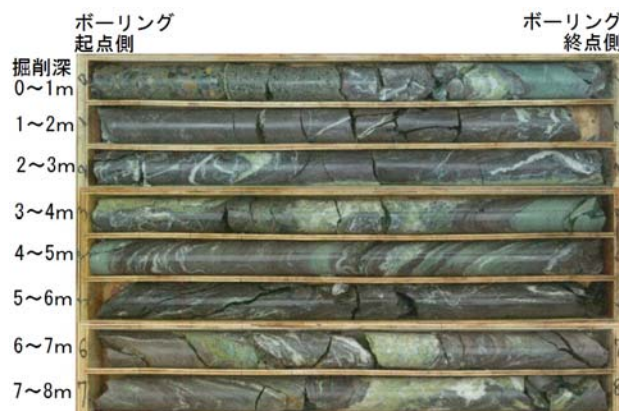
写真-1 ボーリングコア (走行車線側 TS-1)

コアボーリングは、図-3に示すとおり、走行車線及び追越車線とも各4箇所で行い、採取コアは全て緑色片岩と黒色片岩の互層であった。また、両岩ともに微細な白色脈が認められる硬質岩相であり、膨張性土圧による変状の可能性は低いと考えられる。

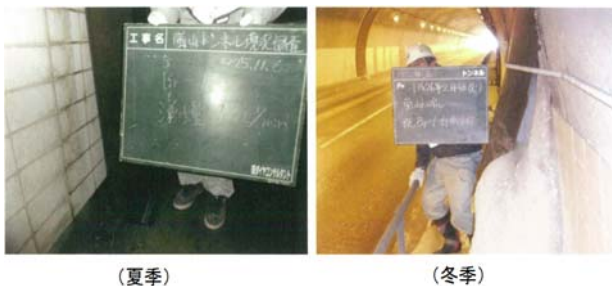
写真-2 走行車線側の漏水状況

調査の結果、上り線嵐山トンネルの旭川側坑口から約220m～350m入った箇所側の側壁コンクリートの漏水は、地表面の沢部等から浸入した地下水が亀裂の多い黒色片岩や緑色片岩を浸透し、覆工コンクリートに水圧又は冬期間は凍結圧をかけることにより、ひび割れを発生させて流出したものと推定された。

漏水流出量は、図-3に示す Br-1、TS-2、TS-3 での経年変化を測定した。

その結果、Br-1 では夏季～秋季まではほとんどなく、融雪期に流出量が増加する傾向がみられた。また、TS-2 及び TS-3 については、融雪期に流出量が若干上昇する傾向が見られたが、年間を通して変化は少ない状況であった。したがって、漏水は積雪及び融雪による影響が大きい、常時水圧はないものと考えられた。

このため、対策工としては漏水箇所には排水管を新設してトンネルの既設排水溝に導水する排水工を設置するものとした。

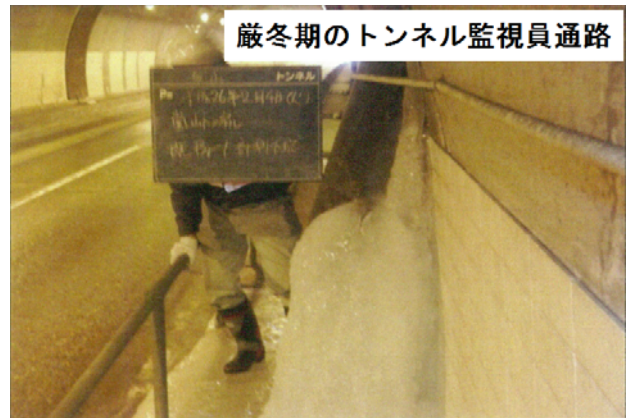
写真-3 監視員通路の氷柱（H26.2）

写真-3にあるとおり、厳冬の現地状況は、漏水が凍結して氷柱となり、監視員通路の歩行が妨げられるほどであった。流出量が更に増えれば、車道にも影響を与える可能性が考えられるので早急な対策工が必用と判断された。そのため、連続するひび割れの一部である、走行車線側の TS-1～TS-3 及び追越車線側の T0-1～T03 のボーリング孔を使用し、漏水対策としての排水工を設置することとした。

- (1) 「補修ランクと対策工の緊急性の目安」については、「走行車両の安全に対して危険な状態であり、早急な補修が必要」と判断された。
- (2) 「漏水に対する補修ランク」については、「漏水が落下して通行車両の安全走行を損なうもの」と判断された。

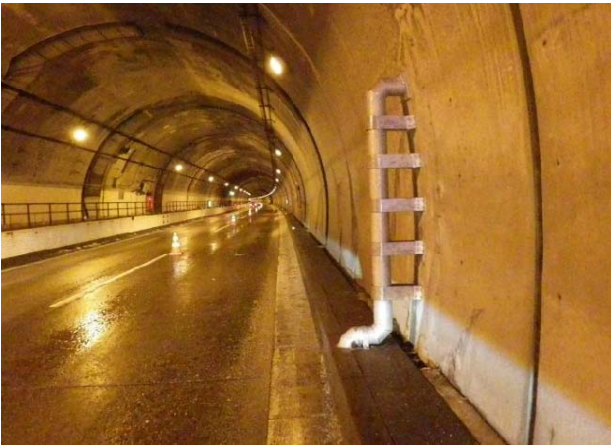
写真－4 追越側排水管設置状況

平成 26 年度に走行車線側及び追越車線側の各々3 箇所について排水工を設置完了した。その結果、冬期間における大きな氷柱等の発生はない。また、漏水を排除していることから、覆工背面にかかる水圧や凍結圧によるひび割れ圧力に対しては、以前よりも安全側になっているものと考えられる。

- ・発生している漏水に対して鋼管排水工を新設し、既設排水溝に導入する。
- ・鋼管排水工の内部凍結防止対策として断熱材を鋼管周囲に設置する。
- ・車両接触事故対策として鋼管周辺の補強を実施する。
