## 河川氾濫により洗掘を受けた構造物基礎部の応急対策について

On emergency measures of structures scoured due to river flooding

東日本高速道路(株) ○正会員 三浦 由守 (Yuto Miura)

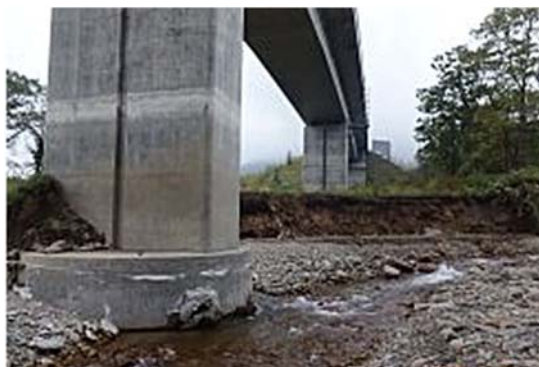
写真-1 洗掘を受けた構造物基礎

上述の異常気象の中、道東道と交差する河川においては、豪雨により増水したことで河川が氾濫し、構造物基礎前面にある土砂が流出した。また、河床が大きく削られたこともあり、橋梁下部工のフーチング基礎やケーソン基礎の上端が露出する事象(写真-1)が発生した。

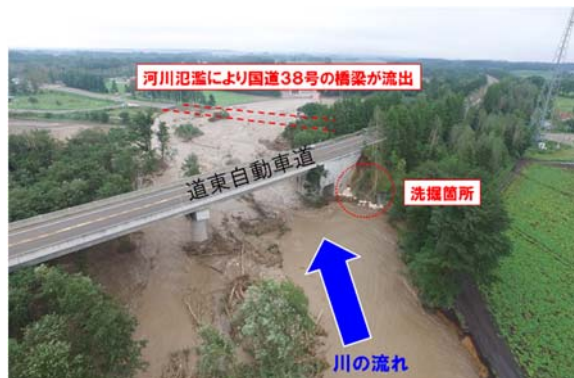
写真-2 小林川橋の洗掘

豪雨により氾濫した小林川(上川郡清水町を流れる十勝川水系佐幌川支流の一級河川)と道東道の交差箇所である小林川橋では、構造物基礎前面にある土砂が流出するとともに、橋台部のコンクリートブロック積みも洗掘を受け、流出する事象も発生している。

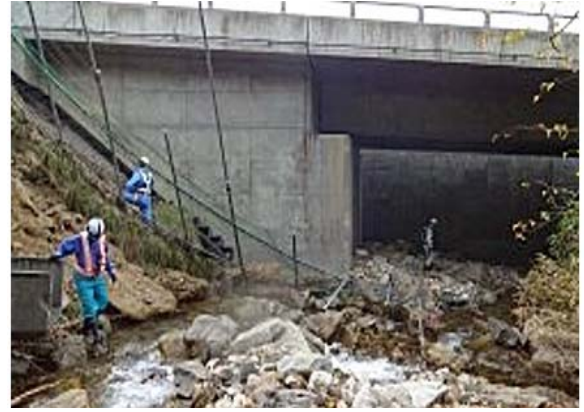
写真-4 洗掘の確認状況

洗掘を受けた箇所の状況確認（写真-4）を行った後、河川との境界部での作業が必要となるため、河川管理者等との調整を行いながらの応急対策を実施した。（図-3）
