# 釧路地域における耐候性鋼橋梁に着目した飛来塩分量と気象条件に関する一検討

A consideration on amount of flying salinity and weather conditions focused on weathering-steel bridges in Kushiro District

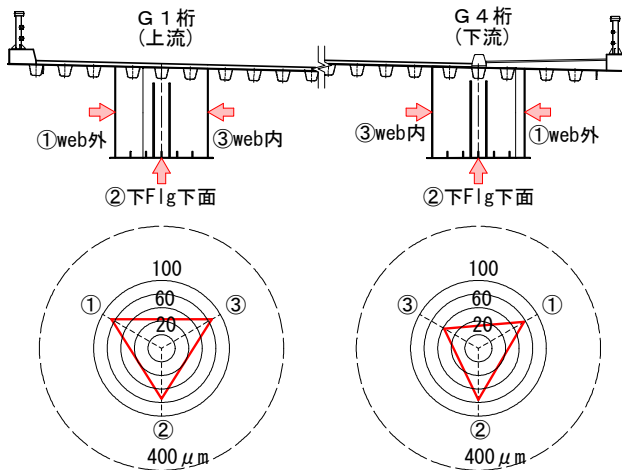
図-2 A橋におけるさび厚調査結果

図-2 には、A 橋の調査結果を示している。

A 橋は耐候性鋼材を用いた鋼床版箱桁であることから、1 主桁当りウェブ両外面、下フランジの計 3 箇所、両外桁の合計 6 箇所実施した。

測定されたさび厚は、いずれも 100  $\mu\text{m}$  以下であり、突出した値を示す調査箇所は確認されなかった。

以上より、対象橋梁は、何れも耐候性鋼用表面処理仕様の外観評価基準において処置が不要とされている“評点 3（さび厚 400 $\mu\text{m}$  程度未満）”以下<sup>2)</sup>であることが明らかになった。

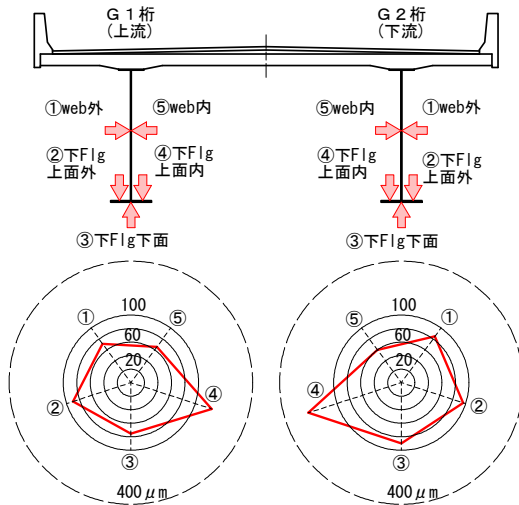
図-3 B橋におけるさび厚調査結果

図-3 には、B 橋での調査結果を示している。

B 橋は耐候性鋼材を用いた鋼板桁であることから、1 主桁当りウェブ両外面、下フランジの上面に 2 箇所、下面に 1 箇所の計 5 箇所、両外桁の合計 10 箇所実施した。

測定されたさび厚は、平均 100  $\mu\text{m}$  以下であるが、主桁内側下フランジ上面にて 100  $\mu\text{m}$  を超える値が確認されている。

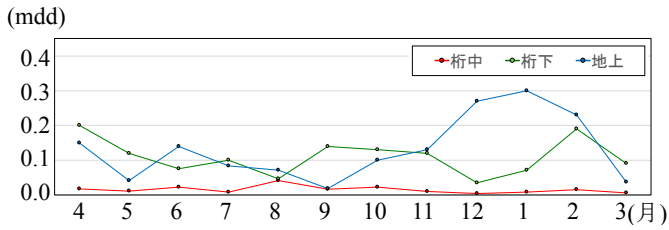
(a) A橋の場合

図より、桁中部の飛来塩分量は、A 橋 B 橋共に適用限界である 0.05 mdd を下回っていることが分かる。

離が 3 km であるA橋においては、いずれの観測部においても 10 ヶ月間は適用限界を超えており、特に地上部では最大 0.3 mdd に達していることが分かる。

また、4月から11月までは桁下と地上間で大差はないが、冬期間は桁下部での飛来塩分量が多いことが分かる。

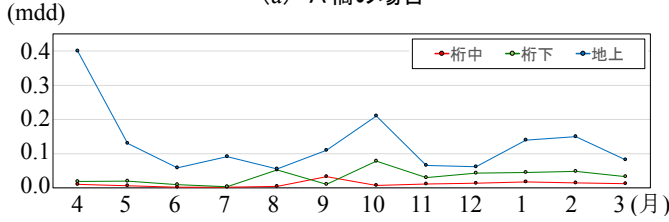
(b) B橋の場合

一方、離岸距離が 17km であるB橋に着目すると、桁下部の飛来塩分量は桁中部に比較して若干多いものの、年間を通してほぼ一定の分布性状を示している。

最大値は 0.1 mdd 以下である。これに対して地上部では、常に桁下部より多く、特に春先の4月が異常に大きく 0.4 mdd に達している。
