## 平成30年北海道胆振東部地震における道路橋被害

Survey of Damage to Road Bridges by the 2018 Hokkaido Iburi-Tobu Earthquake

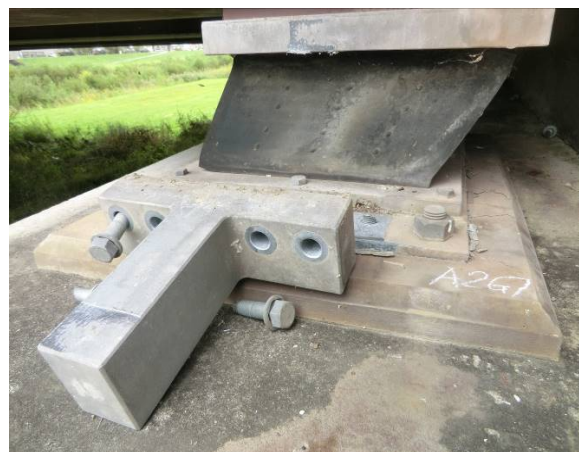
図-3 サイドブロックの損傷(厚真大橋)

橋台のサイドブロックは上沓の接触によりアンカーボルトが破断して外れていた(図-3)。A1側は下流側、A2側は上流側が外れていた。

A1側(右岸)は、取付部の段差や水平方向のずれが約20mm生じていた。ゴム支承の残留変位は橋台側に約110mm、上流側に数十mmと比較的大きく、沓座モルタルの割れもあった。A2側もA1側と同様の損傷が発生していた。ゴム支承の残留変位は橋台側に約100mm生じていた。橋脚については遠望からの確認にとどまったが、P1橋脚のゴム支承は橋軸方向にA1側に残留変位が発生していた。

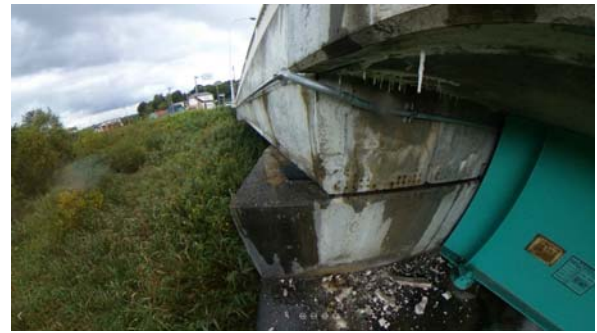
図-4 パット支承のずれ（厚真新橋）

A1 側取付部に約 120mm の段差、P1 の PC 桁側でパット型ゴム支承に約 100mm のずれ（図-4）や伸縮装置・高欄の破損、A2 側取付部で約 120mm の段差（図-5）および躯体前面盛土に幅 20～30mm のひび割れが発生していた。

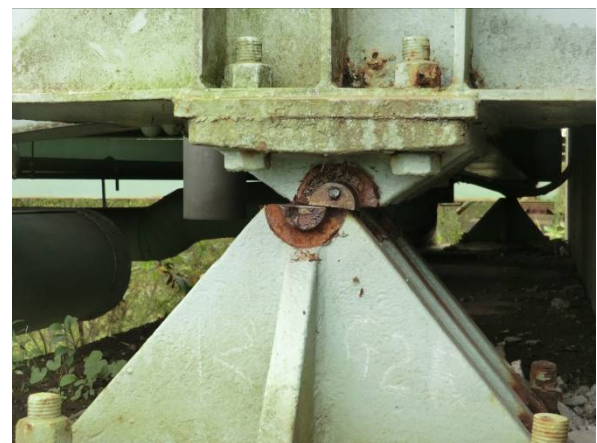
図-7 固定支承の損傷（上厚真大橋）

A1 側（左岸）取付部（単純合成桁側）に約 100mm の段差、P1 ほかに伸縮装置の破損、P3 で沓座モルタルの割れが発生していた。また、A2 側（右岸）では、地覆コンクリートの割れ、取付部に約 100mm の段差と橋台背面の沈下が発生していた。図-7 の固定支承は、橋軸方向橋台側に 50mm の変位が生じて、上沓と下沓の間で水平方向のずれが発生していた。図-7 の損傷箇所は一見ピンが破断したように見受けられるが、実際には上沓と下沓の突起部に椀型のカバーが取り付けられており、このカバーが変形・脱落した状態であった。なお、本橋は側歩道橋が並行して架設されているが、中間橋脚上で支承が損壊している箇所があった。

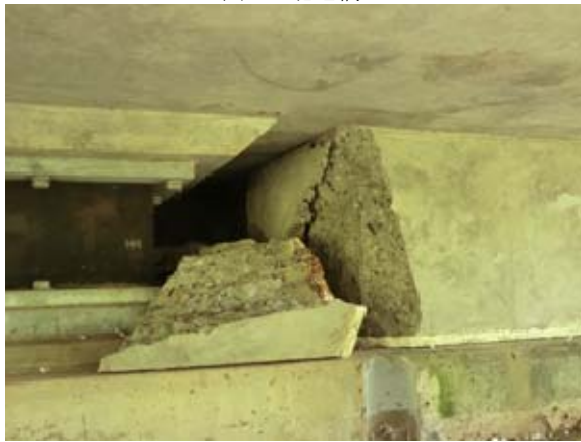
図-9 コンクリートブロックの損傷（北進橋）

両橋台側とも橋軸直角方向の変位制限構造（アンカーバー）の保護コンクリートが破損していた（図-9）。コンクリートブロックは上部構造側に取り付けられており、寸法は幅 700mm、高さ 200mm 程度で片側 4 基ずつ 8 基すべてが損傷していた。一部では内部のアンカーバーが露出していた。また、両橋台の側壁にひび割れが発生し、伸縮装置の損傷も見受けられた。取付道路の歩道部でも顕著なひび割れが発生していた。

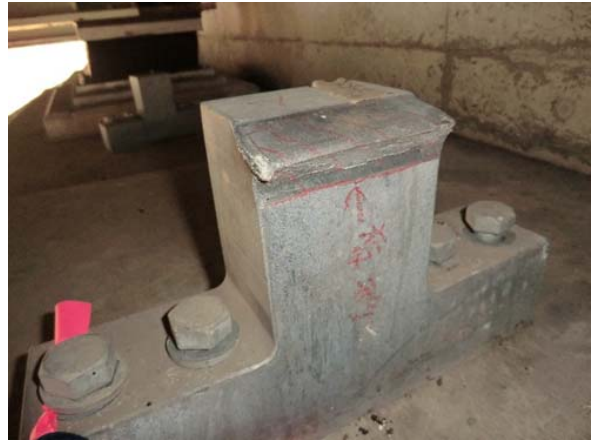
図-11 サイドブロックの損傷（咲来橋）

伸縮装置の損傷のほか、厚真大橋と同様にゴム支承の鋼製サイドブロックが損傷を受けていたが、図-11 のように、サイドブロックの上に下フランジが乗り上げたような変形があり、これらの 2 橋ではかなり大きな橋軸直角方向変位が発生したことが推測される。

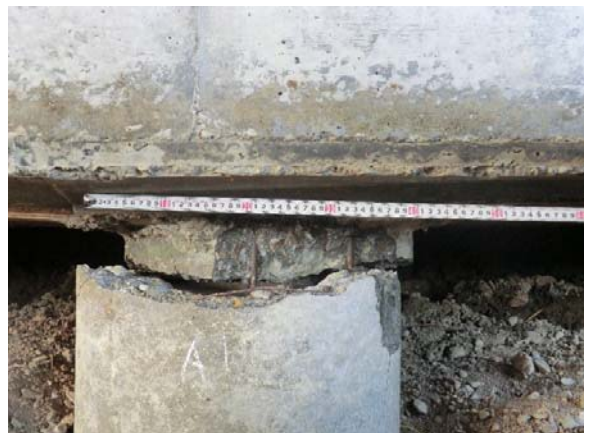
図-13 パイルベントの破断（豊丘新橋）

本橋は両岸の小橋台を直径約 45cm のパイルベント 5 本ずつで支持しており、パイルベントの頂部は数十 cm 程度露出していた。この露出部で破断し最大で 15cm 程度のずれが発生していた（図-13）。計 10 本のパイルベントのうち 9 本で破断が確認された。破断ずれの方向は、A1（右岸側）は橋軸方向橋台側へ、A2（左岸側）は橋軸直角方向上流側へずれた傾向であった。また、PC 桁の桁端部はパラペットに衝突して端部のコンクリートがはがれ落ちた箇所が複数あった。橋台前面の護岸にもひび割れがあり、取付部では 10cm 程度の段差が発生していた。

平成 30 年北海道胆振東部地震では、橋梁にレベル 2 地震動に相当する強度を持った地震動が作用したと考えられるが、落橋などの致命的な損傷は発生せず、支承周辺や 2 次部材の損傷など、設計上想定された範囲の損傷にとどまった。パイルベントの破断が 1 橋発生したが、耐震性に劣ることがこれまでも指摘されている構造形式であった。

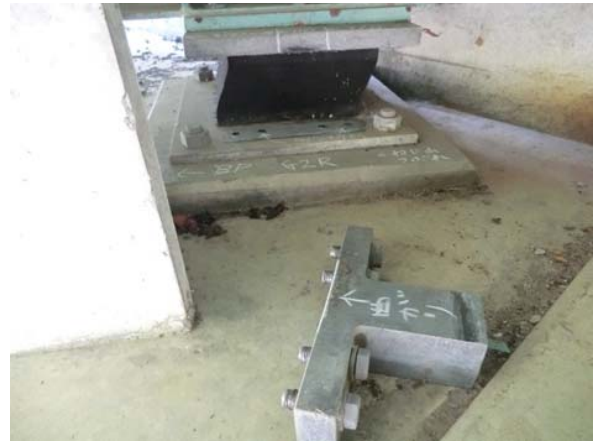
図-16 サイドブロック損傷と支承残留変位（宇隆橋）

本橋では、図-15 のような対傾構や補剛材などの鋼部材の変形が発生していた。また、上フランジ取付部のハンチのコンクリートにも損傷があった。支承部周辺では、両岸橋台で図-16 のようなゴム支承の橋台側への残留変

位とサイドブロックの損傷が発生していた。また、橋軸直角方向の落橋防止構造のコンクリートブロックの損傷も見受けられた（図-17）。また、中間橋脚上のゴム支承では一部に亀裂が発生していた。さらに A1 橋台パラペットのコンクリートのひび割れや、橋台前面の護岸コンクリートの損傷など、大規模ではないが橋梁全体に損傷が発生していた。
