北海道内の床版における層状ひび割れ発生状況の調査

Survey on the condition of layered cracks of bridge slabs in Hokkaido

(国研) 土木研究所 寒地土木研究所 正会員 角間 恒 (Ko Kakuma)  
(国研) 土木研究所 寒地土木研究所 ○正会員 秋本光雄 (Mitsuo Akimoto)  
(国研) 土木研究所 寒地土木研究所 正会員 西 弘明 (Hiroaki Nishi)

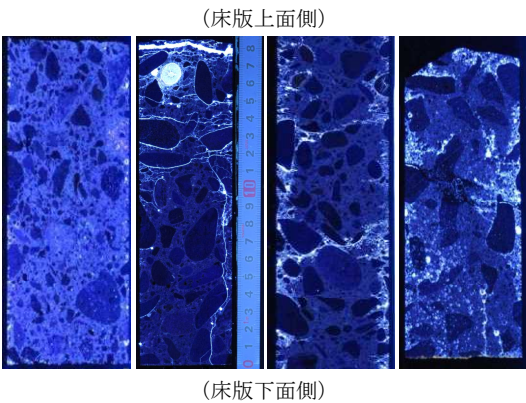
層状ひび割れ発生状況の調査は、国土交通省北海道開発局が管理する道路橋を対象に実施した。その方法としては、まず、橋梁定期点検において対策や詳細調査が必要と判定とされた橋梁に対して劣化状況調査が行われた事例を収集し、その中から床版コンクリートの微細ひび割れ観察が行われた橋梁を抽出した。ここでいう微細ひび割れ観察は、コンクリートコア（以下、コア）を使用した蛍光エポキシ樹脂含浸法、あるいは、浸透探傷試験による観察のことを指す。次に、観察結果から、各橋梁における床版コンクリートの状態を「①ひび割れなし」「②層状ひび割れ」「③水平ひび割れ」「④その他のひび割れ」の4種類に分類した。写真-1に観察結果の例を示しており、②と③に関しては、粗骨材寸法程度の間隔で複数のひび割れが発生している場合を②に、局所的に発生している場合を③に分類している。

写真-1 微細ひび割れ観察結果の例  
(左から①ひび割れなし、②層状ひび割れ、  
③水平ひび割れ、④その他のひび割れ)

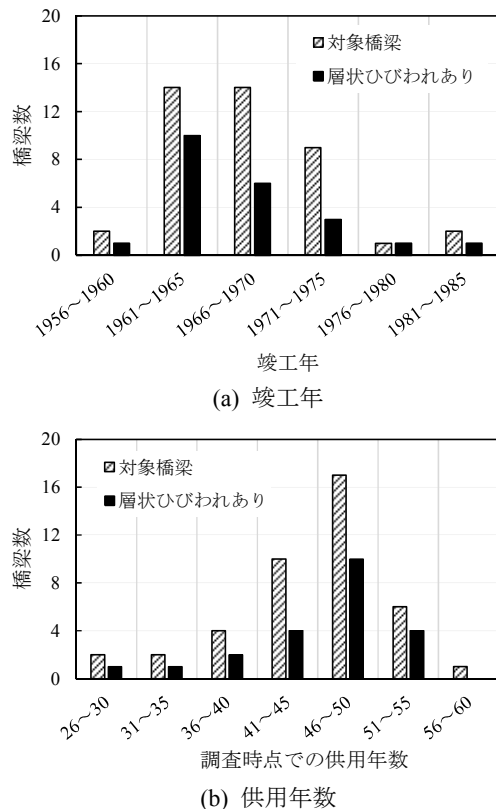
図-1 竣工年・供用年数による整理

図-1は、層状ひび割れの発生状況を橋梁の竣工年および調査時点での供用年数により整理した結果である。層状ひび割れは、1960年代～1970年代前半にかけて建設された橋梁および供用後40～50年の時点で調査が行われた橋梁で発生している事例が多かったが、中には、供用後30年程度で層状ひび割れが発生している事例も

あった。年代毎に橋梁のサンプル数が異なることから、現段階で層状ひび割れの発生と竣工年・供用年数との関連は不明であるが、環境条件や変状状況を基に微細ひび割れ観察が実施されている橋梁においては、年代によらず比較的高い頻度で層状ひび割れが発生しているといえる。

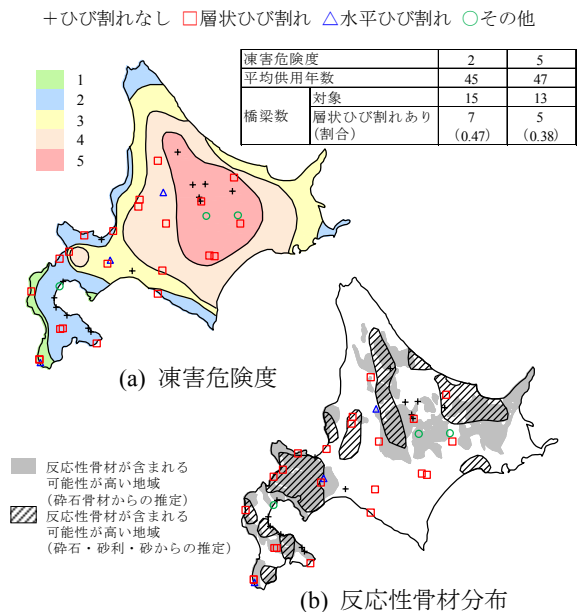
図-2 凍害危険度・反応性骨材分布による整理

図-2(a)は、微細ひび割れ観察結果を凍害危険度マップ<sup>3)</sup>上にプロットした結果であり、本調査の範囲では、層状ひび割れが発生した橋梁が凍害危険度 1～5 の地域に広く分布していた。図中には、橋梁のサンプル数や供用年数が同程度であった凍害危険度 2 と 5 の地域に着目して層状ひび割れ発生状況を整理した結果も示している。層状ひび割れの発生要因の一つに凍害が指摘されている<sup>9)</sup>が、本調査の範囲では、凍害リスクの高さと層状ひび割れ発生状況には明確な関連性が見られなかった。

図-2(b)は、微細ひび割れ観察結果を反応性骨材分布マップ<sup>4)</sup>上にプロットした結果である。層状ひび割れの発生が確認された 22 橋のうち 18 橋が、反応性骨材が使用されている可能性が高い地域あるいはそれに隣接する地域に架橋されており、ASR の影響を受けて層状ひび割れが発生していたとも見て取れる。ただし、図からわかるとおり対象橋梁の大半が ASR の可能性がある地域にあったこと、これらの橋梁において必ずしも ASR に関する調査が行われているわけではないことから、今後詳細な分析が必要であると考えている。
