凍上によるのり面の変状箇所の特性

Characteristics of deformed part on slope of frost heave

土木研究所寒地土木研究所 ○正員 佐藤厚子 (Atsuko Sato)
正員 畠山 乃 (Osamu Hatakeyama)

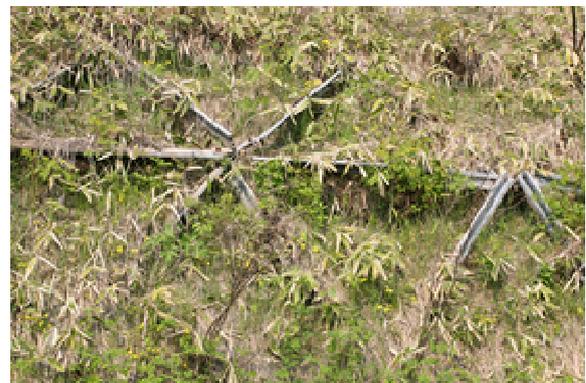
国土交通省北海道開発局では、国道について防災カルテ点検表（以降カルテ点検表と称する）を作成し、管内を維持管理している。カルテ点検表は、災害に至る可能性のある要因として着目すべき変状に関して点検し、その状況を記録し対策工の必要性や緊急性を判断するために活用するものである。本調査では、このカルテ点検表より、切土のり面に対して凍上による変状が発生する可能性のある構造物として、グラウンドアンカー工、地山補強土工、擁壁工、補強土工、かご工、のり枠工、吹付け工、小段排水工などの中から現地踏査なしで写真により構造物の変状が凍上に起因するかどうかを判断することができるのり枠工のうち軽量のり枠を抽出して、平成18年から28年までの調査結果を整理することとした。軽量のり枠を施工したのり面では、写真-1、写真-2に示すような変状が見られた。この変状は、アンカーピンが凍着凍上により引き抜けたものであり、凍上に起因する変状である。加えて写真による判断も容易である。このことから、軽量のり枠工の変状を対象としてデータを整理した。

写真-1 鋼製のり枠工の変状

調査箇所ののり面は、写真-1、写真-2 で示されるように笹や草本類が生育していた。調査した箇所では、のり面が裸地化していた箇所はなく、笹によるのり面保護と草本類によるのり面保護がほぼ同じ割合であった。笹や草本類は密にしっかりと生育していた。

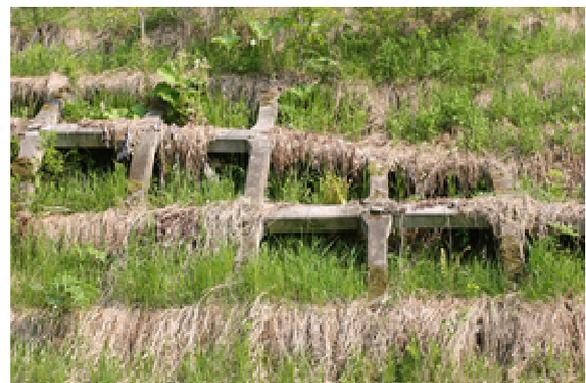
写真-2 プレキャストコンクリートのり枠工の変状

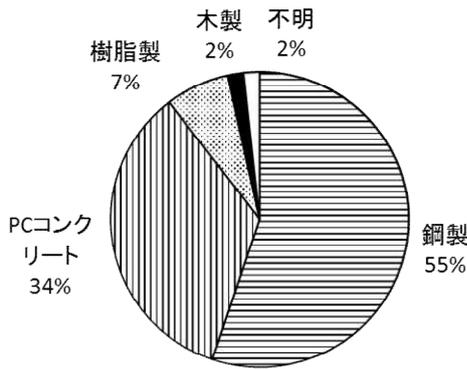
北海道開発局のカルテ点検表では、鋼製、プレキャストコンクリート製、樹脂製、木製の軽量のり枠工が合計58箇所が凍上により変状していた。変状した軽量のり枠工の種類を図-1に示す。鋼製、PCコンクリート製、樹脂製、木製の順に変状数が多い。実際の施工数の把握が困難であったことから変状の発生しやすいのり枠工の種類を特定することはできないが、どのような材質であっても軽量のり枠工には凍上による変状が発生するものと考えられる。

図-1 変状した軽量のり枠工の種類

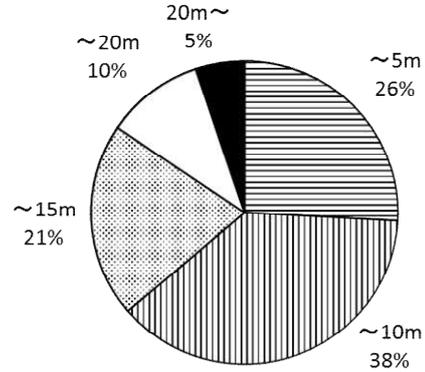
軽量のり枠工が凍上により変状した高さを図-2に示す。高さ10m以下の比較的低い位置で、軽量のり枠工の変状が発生している。水分の流れは上方から下方へ向かうことから、り面の上方より下方が凍上による変状が発生しやすいと考えられる。り面の背面地形の情報がカルテ点検表に記載されている事例は全体の1/3の17件であり、これらはすべて台地の裾部、森林、集水

地形のいずれかであった。このような地形では、り面の背面に降雨などの水分を保有しやすい条件となり、この保有した水分が凍上の供給源となり得る。

図-2 変状した軽量のり枠工の高さ

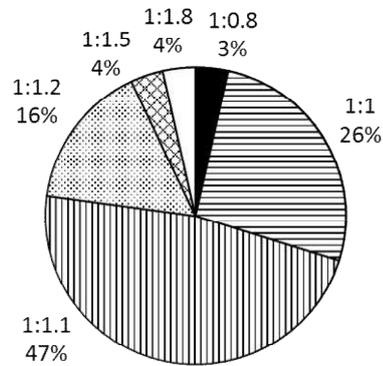
凍上により変状した軽量のり枠工のりこう配を図-3に示す。全体の90%程度がのりこう配1:1.2以下である。北海道開発局では切土に対して標準のりこう配を定めており⁵⁾、標準値は、湧水や地すべりがある場合を除いて1:1.0から1:1.2である。軽量のり枠工が施工されたり面は、この標準値と合致している。

図-3 変状した軽量のり枠工のりこう配

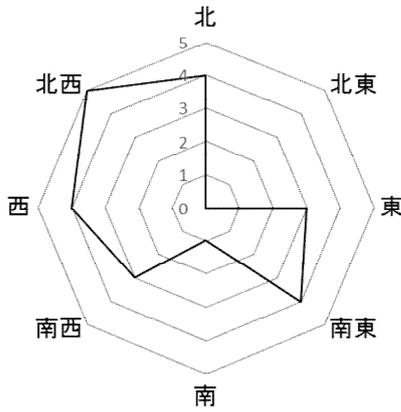
調査を行ったり面のうち、向きの情報があったものが24箇所あった。これらの軽量のり枠工のり面の向きを図-4に示す。北西、南東向きのり面で変状が多く、北東、南西向きのり面で変状が少ない傾向が見受けられる。今後変状が確認された他のり面についてもり面の向きを調査し、この傾向を確認したい。

図-4 変状した軽量のり枠工ののり面の向き

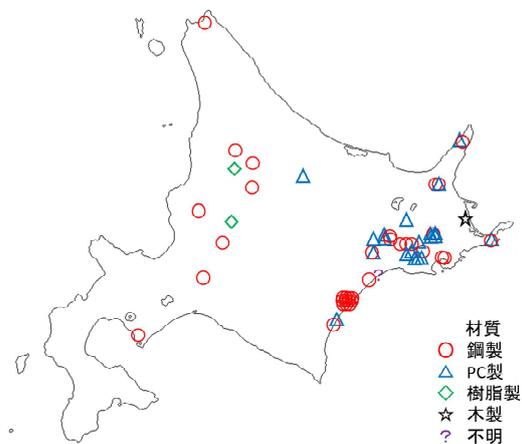
軽量のり枠工の材質ごとに図-5 に示す。また、図-6 に北海道各地の主な気象特性⁷⁾をあわせて示す。北海道における軽量のり枠工での凍上被害の発生は、ほとんどが低温地域で発生し、そのうち少雪な地域で8割以上が発生し、多雪な地域では2割弱である。これは、雪には断熱効果があるためであり、多雪地域では雪の断熱により凍結深さが浅くなり凍上の発生も少なくなる。

鋼製のり枠工の変状はこの2つの地域で全体的に発生している。PC コンクリートのり枠工の変状は図-5 の低温・少雪地域で多く発生している。施工実績が不明であることから、変状の発生が施工数の偏りによるものか、気象の影響を受けているものかの判断はできない。

図-5 軽量のり枠工が変状した箇所

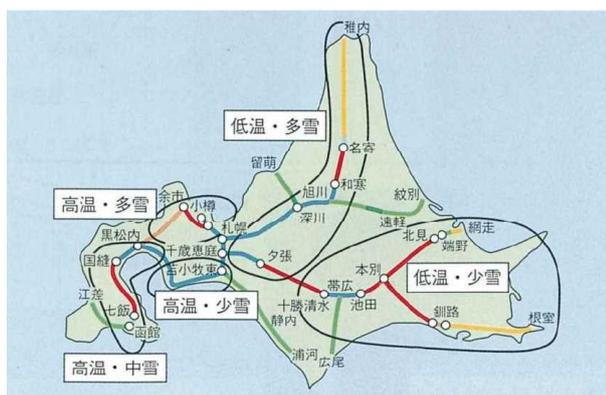
図-6 北海道各地の主な気象特性
