## 造成宅地における地震被害事例の基礎考察

A Basic Investigation on Seismic Asset Management for Hokkaido

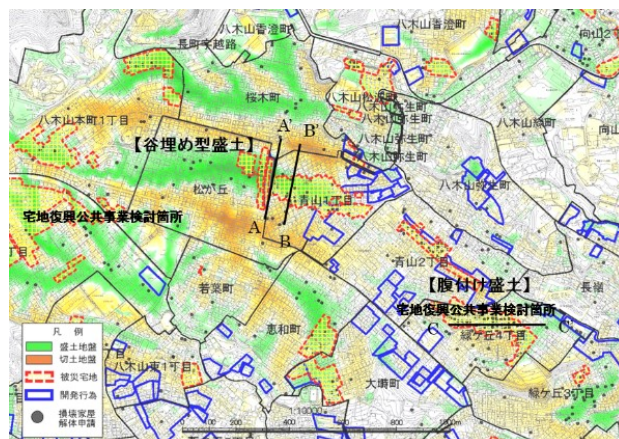
仙台市太白区における造成宅地の地震被害と基盤構造の関係を考察する(図-1参照)。ここで、赤い点線で囲った箇所が地震被災エリアであり、特に谷部等の盛土部分、さらに1970年に施行された都市計画法以前の造成箇所に集中する傾向である。これは、現在の宅地造成における技術基準に適合していない造成宅地が被災していると考えたほうが良い。

ここで断面A-A'および、断面B-B'は、どちらも谷埋め型の盛土であり、断面A-A'は昭和35-42年に造成されたもので、幅が約150m、長さが60-80mの範囲で平坦な盛土造成面に沈下及び亀裂が発生した。加えて、

図-1 宅地の地震被害 (2)

2011年 東北地方太平洋沖地震：仙台市

3m道路の擁壁のはらみ出し、その背面の宅地地盤の沈下・亀裂や段差等が発生している。次に、断面B-B'は、昭和38年の造成されており、幅100-170m、長さ約400mと広大な範囲の変状が発生しており、全体的に開口亀裂と隆起や圧縮亀裂と擁壁の変状等が多数発生している。加えて、この地域は集水地形となっているほか、地下水位が高く湧水が見られ、土質の性状が悪い地域である。

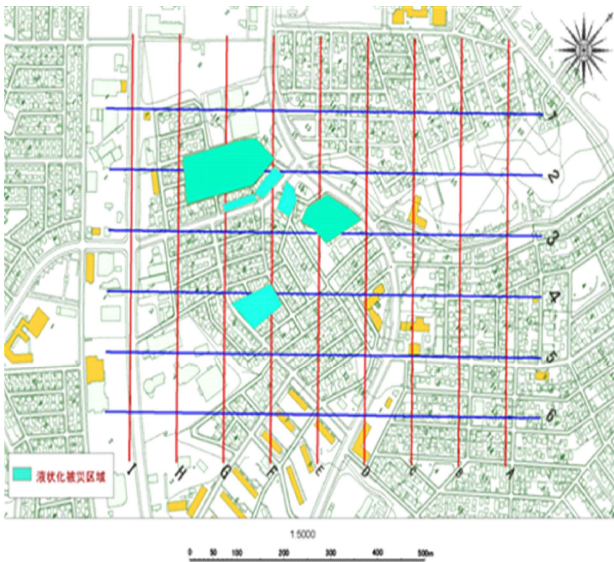
北海道胆振東部地震において、札幌市において発生した液状化によって地盤変状および構造物の被害が確認された。ここで、液状化被害があった被災区域の平面図を図-3に示す。さらに、図-4(a), (b)には、造成宅地にお

図-3 宅地の地震被害 (2)  
2018年 北海道胆振東部地震：札幌市

ここで、図中において黄色で記された箇所は切土、緑色で記された箇所は盛土である。図-4(a),(b)より、液状化の被災区域は、盛土宅地で発生している。

札幌市近郊は、都市化により1970年代以降に造成された住宅地が多いため、特に谷部等の盛土部分では地下水位等の調査が必要である。

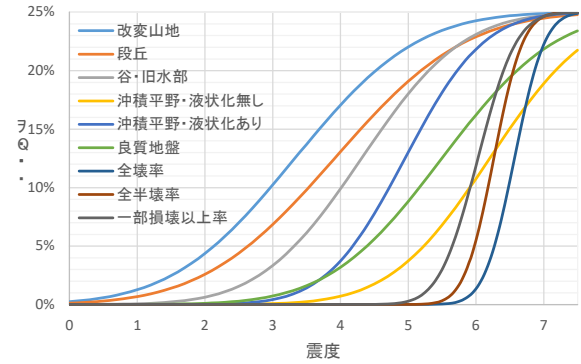
さらに、兵庫県南部地震において、日本水道協会が水道管における地盤種別・管種・管径・震度毎の損傷箇所損傷調査より求めた神戸市、芦屋市、西宮市における地質種別における地盤の被害率を求めたものを図-5(a), (b)に示す。図-5(a), (b)より、改變山地では、小さな震度で被害を受けやすく、次に段丘、谷・旧水部となっており、地盤の特性（硬軟）が被害率の大小に対する要因になっている。また、液状化を伴わない洪積平野

図-5(a) 宅地の地震被害 (3-1)  
1995年 兵庫県南部地震：神戸市, 芦屋市, 西宮市

ここで、液状化があった沖積平野は、被害を受けやすく、また改變山地では、小さな震度でも被害率が大きくなり被害を受けやすいことが分かる。

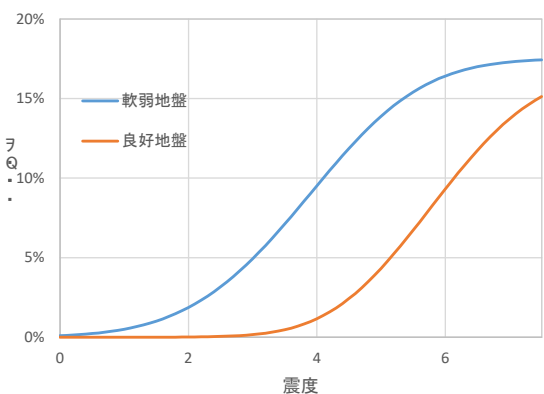
図-5(b) 宅地の地震被害 (3-2)  
1995年 兵庫県南部地震：神戸市, 芦屋市, 西宮市
