北海道における鋼板接着補強済床版の損傷傾向調査

Investigation of deterioration tendency of steel plate bonded RC deck slabs in Hokkaido

(国研)土木研究所寒地土木研究所 ○ 正 員 石原 寛也 (ISHIHARA Hiroya)
 (国研)土木研究所寒地土木研究所 正 員 中村 拓郎 (NAKAMURA Takurou)
 (国研)土木研究所寒地土木研究所 正 員 安中 新太郎 (YASUNAKA Shintarou)

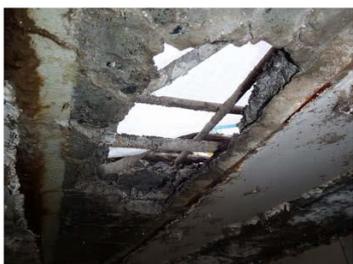
積雪寒冷地である北海道の鉄筋コンクリート床版(以下、床版)では、輪荷重の繰返し作用に加えて、凍結融解や塩分浸透等の環境作用によって、損傷が著しく進行することが確認されている。鋼板接着補強された床版(以下、鋼板接着床版)においては、写真-1に示すような抜け落ちが発生し、架け替えとなった事例も報告されている¹⁾。鋼板接着等によって下面補強がなされた床版では、上下面のコンクリートの状態を直接視認することができない。このため、一般的な目視による点検手法では床版の健全性の評価が困難な場合が多く、損傷の早期発見や発生予測のための知見が必要とされている。

写真-1 抜け落ちの生じた床版
