腐食した落石防護柵用支柱の静的載荷実験

Static loading tests of corroded steel posts for rock fall protection fences

(国研) 土木研究所寒地土木研究所 ○正員 中村拓郎 (Takuro Nakamura)
 (国研) 土木研究所寒地土木研究所 正員 山澤文雄 (Fumio Yamasawa)
 (国研) 土木研究所寒地土木研究所 非会員 仁平陽一郎 (Youichiro Nihira)
 (国研) 土木研究所寒地土木研究所 正員 畠山乃 (Osamu Hatakeyama)

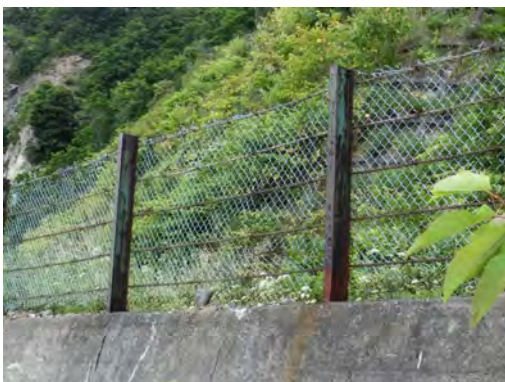
(a) 採取前の状態

実験対象は、廃道区間の海岸線道路沿いに設置されていたコンクリート製擁壁を基礎とする落石防護柵から採取した支柱とした。支柱には、写真-1(a)に示すように、防錆処理と推察される緑色の塗装が施されていたが、供用期間中の経年劣化によって、塗装の剥がれや鋼材の断面減少や欠損が生じていた。なお、供用年数や部材寸法等の詳細は不明である。

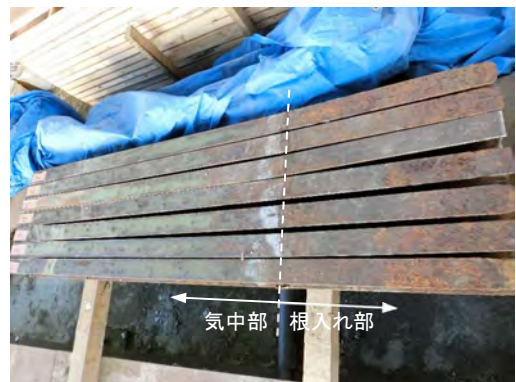
(c) 後打ちコンクリート除去後の状態

支柱は、写真-1(b)に示すように、擁壁基礎の箱抜き部に後打ちコンクリートによって固定されていたため、大型ブレーカーを用いて支柱に損傷を与えないように後打ちコンクリートとともに慎重に採取した。後打ちコンクリート部は、実験室に運搬後、丁寧にはつり落とした。後打ちコンクリート除去後の支柱の様子を写真-1(c)に示す。採取した支柱は、根入れ部長さが650mm、気中部長さ1,550mm、全長2,200mmであった。

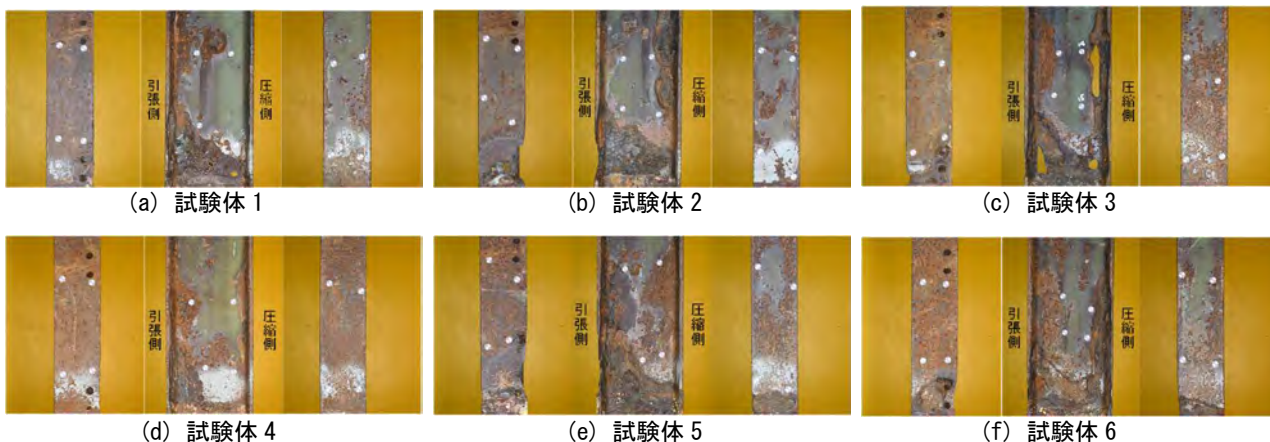
写真-2 基礎コンクリート上面から 300mm 付近の腐食状況

注) 右側：引張側フランジ，中央：ウェブ側面，左側：圧縮側フランジ

試験体毎の腐食状況を写真-2 に示す。写真は，基礎コンクリート上面から高さ 300mm 程度の範囲について，引張側フランジ，ウェブ側面，圧縮側フランジの順に掲載している。支柱は，環境作用がほぼ等しい条件の箇所から採取しているが，それぞれで腐食の発生箇所や進行程度にばらつきが認められた。全体的な傾向として，フランジとウェブの境界部や，気中部と根入れ部の境界である基礎コンクリート付近での腐食による断面減少が生じていた。また，引張側フランジには，ワイヤロープを固定するための金具の取付け孔のほかに，金網を設置するために用いられる吊り線用の孔が基礎コンクリート近傍に設けられており，この部分を中心に腐食が進行している様にも見受けられた。

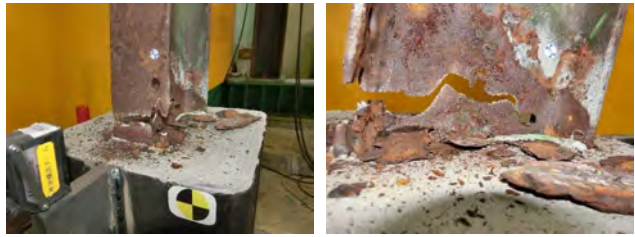
(a) 試験体 1

試験体 1 では、荷重 22kN 程度より剛性が変化し、変位 95mm で最大荷重 32.3kN に達した。その後、荷重が

急激に低下し、変位が 110mm を超えた時点で突然引張側フランジが破断するとともにウェブの断面減少部に沿ったひび割れが開口し、脆性的に破壊した。基礎コンクリート近傍の引張側のウェブの断面減少が著しく、引張側の抵抗の大部分をフランジが担っていたため、フランジの破断にともない脆性的に破壊に至ったものと考えられる。

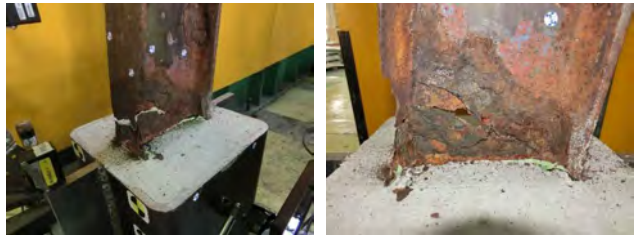
(b) 試験体 2

試験体 2 および試験体 3 では、荷重 12kN 程度で剛性の変化が認められ、試験体 2 では引張側フランジの吊り線孔近傍、試験体 3 では引張側フランジの左側の断面減少箇所からひび割れが徐々に開口し、最大荷重を示した後、荷重が低下した。最大荷重は試験体 2 が 23.7kN、試験体 3 が 17.8kN と、試験体 1 に比べて小さくなっている。また、いずれの試験体も引張側フランジは完全に断裂し、ウェブの亀裂は開口している。

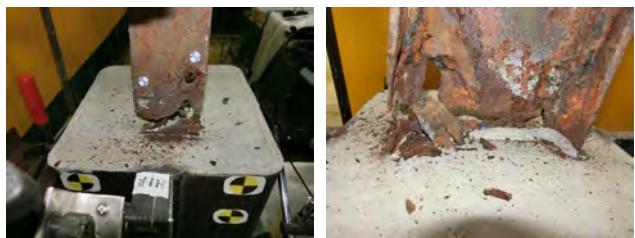
(c) 試験体 3

置する載荷点の変位は、高さ 900mm と 1,100mm での変位の計測値を線形補完した値としている。また、弱軸方向の変位については、加力方向に対して右側を正、左側を負としている。いずれの試験体においても、荷重初期は加力方向のみに変形するが、徐々に弱軸方向にも変形し、荷重の増加にともなって試験体がねじれる挙動が確認された。試験体 3 を除く 5 体の試験体では、弱軸方向は負側に変形する結果となった。基礎コンクリート近傍の引張側フランジには吊り線用の孔が設置されており、この孔近傍が弱部となって抵抗を失い、負側へ変形が生じた可能性がある。なお、正側へ変形した試験体 3 については、吊り線用孔がやや上方に設置されており、その孔よりも基礎コンクリート近傍の負側の断面減少箇所から亀裂が発生していた。

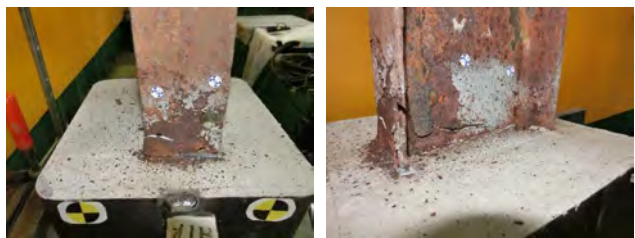
(d) 試験体 4

試験体 4 および試験体 6 では、荷重 15kN 程度から剛性が変化し、いずれもフランジおよびウェブのひび割れが進行して急激に除荷状態に至った。試験体 4 は降伏後に荷重が微増している状態で変位が 80mm を超えた時点で急激に荷重が低下した。載荷実験後の基礎コンクリート近傍の状況は、ウェブの引張側の断面減少部にひび割れが認められるとともに、引張側フランジの左側端部からのひび割れの進展が確認できる。試験体 6 では、最大荷重 29.5kN を示した後、荷重が徐々に低下した状態で変位 140mm 程度よりフランジおよびウェブのひび割れが開口して荷重低下に至っている。

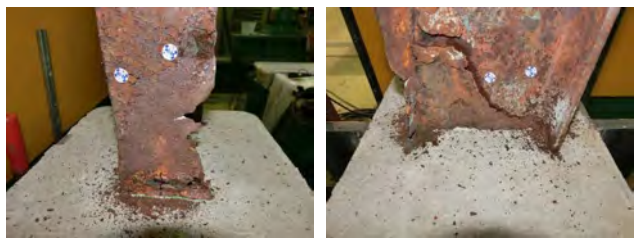
(e) 試験体 5

試験体 5 では、荷重 15kN 程度から剛性が変化し、荷重の増加とともに変位も増加し、変位 142mm で最大荷重 32.2kN に達した後、荷重が徐々に低下しはじめたため、変位 160mm 程度で載荷を終了した。実験終了後の引張側フランジには断面欠損部よりひび割れは発生していたが、基礎コンクリート上面より上方に離れた位置に発生したことから、ひび割れの進展による急激な荷重低下に至らなかったものと考えられる。
