火災を受けた鋼橋の補修および載荷試験

Reinforcement and loading test of bridge damaged by fire

(株)構研エンジニアリング ○正員 岩渕 直 (Sunao Iwabuchi)
 (株)構研エンジニアリング 竹原 智久 (Tomohisa Takehara)
 (株)構研エンジニアリング 今泉 宜人 (Yoshihito Imaizumi)
 札幌市 建設局土木部工事課 和田 俊行 (Toshiyuki Wada)
 札幌市 財政局管財部工事管理室 鈴木 雅之 (Masayuki Suzuki)

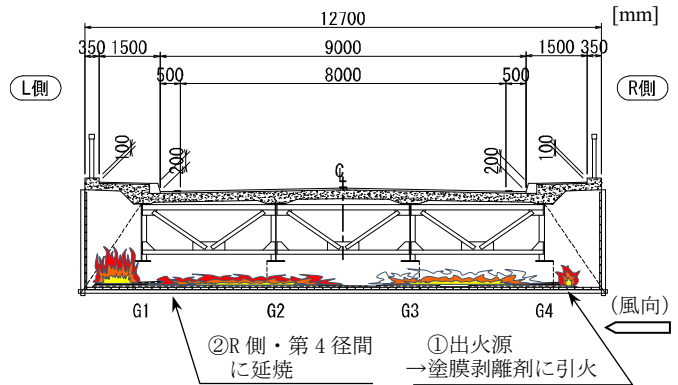
図-1 火災状況の概要 (第3径間断面図)

令和元年8月、札幌市内で供用中のA橋で火災が発生した。塗装塗替え作業中の吊足場内に防護柵の撤去で生じた火種が到達し、吊足場上に堆積していたアルコール系塗膜剥離剤に引火したことが火災の原因と推定され、2時間程度燃え続けた。表-1にA橋の橋梁諸元、図-1に火災状況の概要を示す。また、図-2および写真-1に火災による鋼材の変形箇所を示す。

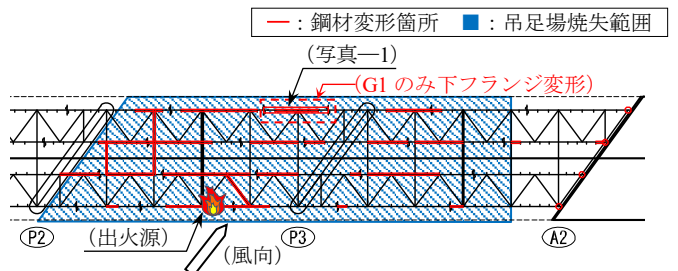
図-2 火災による損傷 (鋼材変形) 箇所

本橋では長時間の火災により橋体の受熱が推定されたことから、恒久復旧工法を選定するために各種の材料試験や形状計測が実施した¹⁾。この結果、表-2に示すように鋼材の引張強度、金属組織および溶接部に受熱に起因する性能の低下は認められず、材質は健全であると判断された。一方、主桁の一部の腹板や下フランジに受熱が原因と考えられる面外変形が確認された。

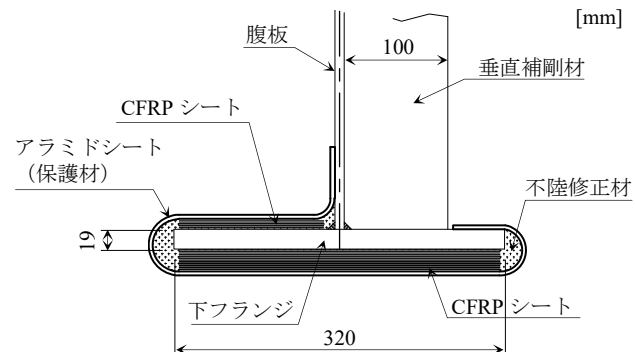
図-3 下フランジの補修工法の概要

面外変形が確認された第3径間のG1主桁の下フランジに対する補修工法の概要を図-3に示す。補修対象の下フランジは面外変形により「波打つ」ように変形しており、更に板厚は $t=19\text{mm}$ と厚く加熱矯正による平坦化は過度な入熱や、圧縮力の解放のためベント等による仮支持が必要であるため困難と判断した。また面外変形量が 23mm と大きく、鋼板による当て板も肌すきが懸念されるため適用は困難であった。

これらの条件から、本橋では、下フランジの変形に対する矯正が不要な工法として炭素繊維（CFRP）シート（以降、下フランジ補強材）を用いた補修³⁾を行った。本工法は不陸修正を行った下フランジに含浸・接着樹脂を用いてCFRPシートを複数層接着するものであり、鋼材の孔明や溶接による熱影響を与えない利点を有する。

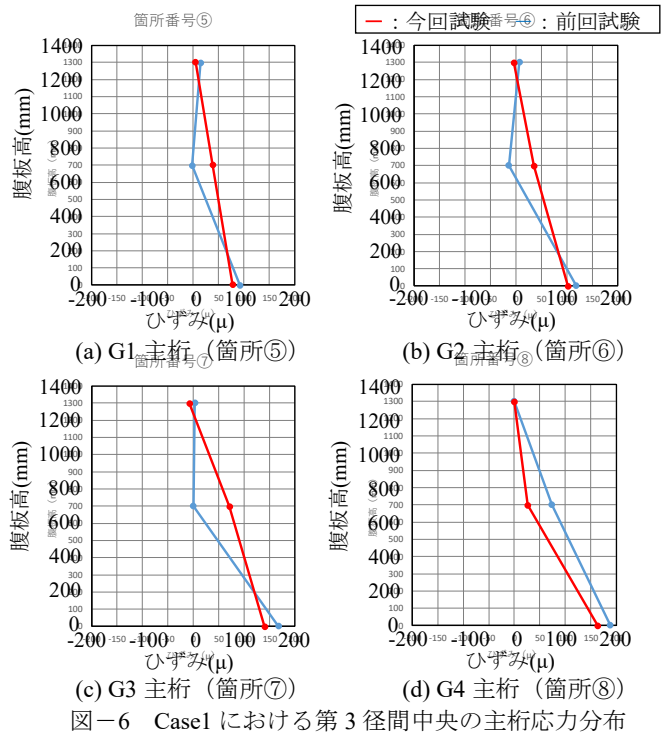
図-6 Case1 における第 3 径間中央の主桁応力分布

図-6 に、一例として Case1 における第 3 径間中央の主桁のひずみ分布を示す。併せて、補修実施前の状態を示す前回試験における主桁のひずみ分布を示す。

前回試験におけるひずみ（青線）は、主桁腹板の面外変形が原因と考えられる非線形性を示していた。一方、主桁補修を行った今回試験のひずみ（赤線）は、非線形性が改善されほぼ直線のひずみ分布を示した。これは腹板補強材が機能し、腹板の面外変形を拘束しているためと考えられる。一方、G4 主桁のみやや腹板中央のひずみが小さくなったが、ひずみ量は全体的に減少した。G-1 主桁から G-3 主桁ではひずみ量が大きくなったことから、腹板補強材が設置されたことで G4 主桁以外が機能し、G-4 主桁の負担が減少したためと考えられる。

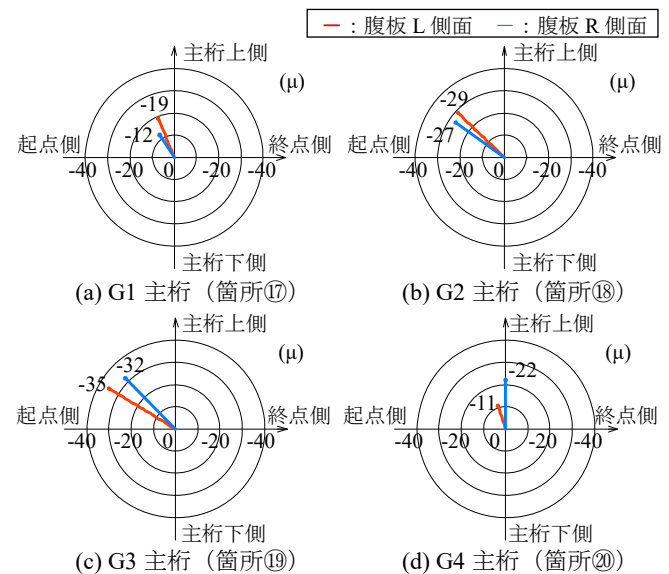
図-7 Case3 における主桁腹板の最小主ひずみベクトル

面外変形が生じた主桁の腹板では、荷重荷重時の断面の平面保持が困難になる。本橋では腹板補強材を設置することで腹板の面外変形を拘束し、主桁断面の平面保持を図った。その効果を確認するため、図-7 に Case3 における 3 軸ひずみゲージから算出した最小主ひずみ量と最小主ひずみ方向を示す。

主桁腹板の L 側面と R 側面の最小主ひずみは各主桁で方向を含め概ね一致した。よって、腹板のはらみ出しは生じていないと考えられる。したがって、腹板補強材により主桁の面外変形は拘束され、主桁断面は平面保持されていると考えられる。

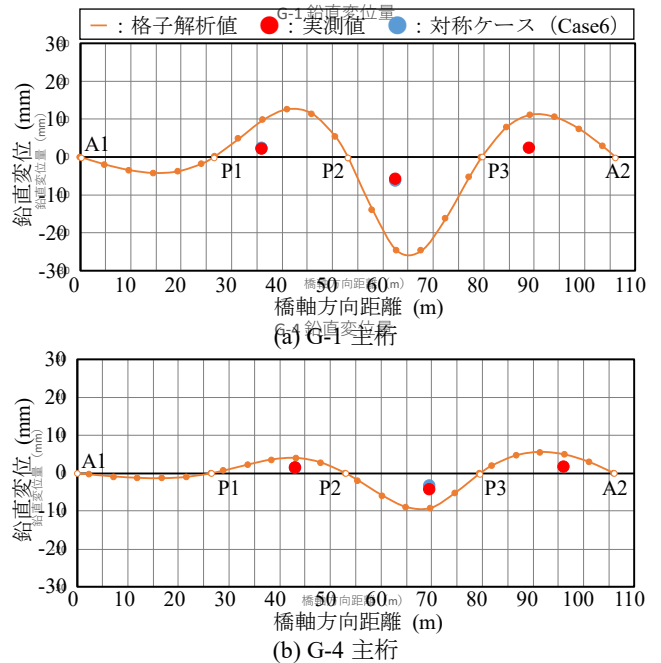
図-8 Case3における主桁鉛直変位量

鉛直変位量の計測結果の一例として、図-8 に Case3 の G-1 主桁および G-4 主桁の鉛直変位量の計測結果および格子解析値を示す。また、被災していない健全な主桁と比較するため、Case6 の計測結果を平面的に 180° 回転させた結果を重ねて示す。

Case3 で計測された鉛直変位量は、G-1 主桁および G-4 主桁ともに格子解析より小さい。また、Case6 と比較すると同程度の鉛直変位量であった。このため、被災による上部構造の剛性の低下はなく、健全な状態と同等であると考えられる。

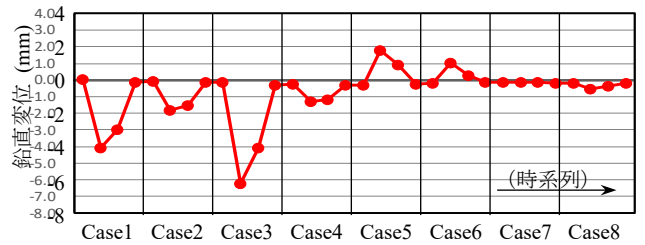
図-9 第3径間L側の鉛直変位量の推移

量を比較することで、重交通（総重量 80ton×8 ケース）に対する耐荷性能を確認した。図-9 に、一例として最も主桁の変形が大きい第3径間L側の荷重試験の実施前から実施後までの鉛直変位量の推移を示す。

試験荷重前の鉛直変位を0mmとすると、Case8終了後の鉛直変位は、下向きに0.20mmの変位であった。ダンブトラックの総重量は80tonであり、最も軸重が大きい後輪軸を突き合わせた配置としたため一般的には再現されない荷重状態ではあるが、上部構造はほぼ弾性状態で挙動していることが確認された。

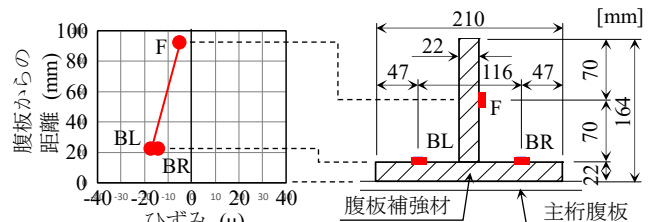
図-10 Case3における腹板補強材のひずみ (箇所⑨)

腹板補強材に発生するひずみを確認するため、損傷部のせん断最大ケースとなるCase4における箇所⑨の腹板補強材方向のひずみを図-10に示す。

主桁腹板に近いひずみゲージで比較的大きな圧縮ひずみが発生した一方、主桁腹板から92mm離れたひずみゲージではやや小さな圧縮ひずみとなった。腹板補強材は活荷重荷重に対して圧縮方向に配置しているため、想定された挙動となった。また、腹板補強材は正常に機能していることが確認された。

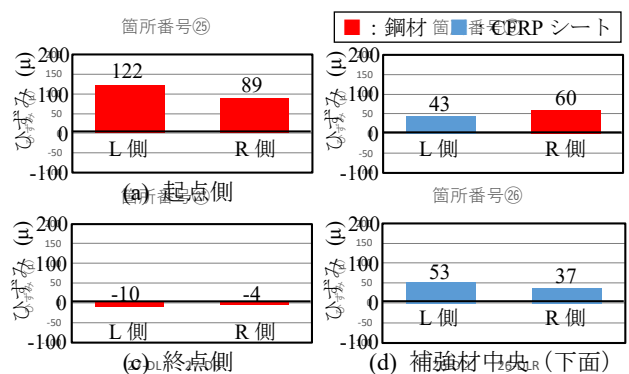
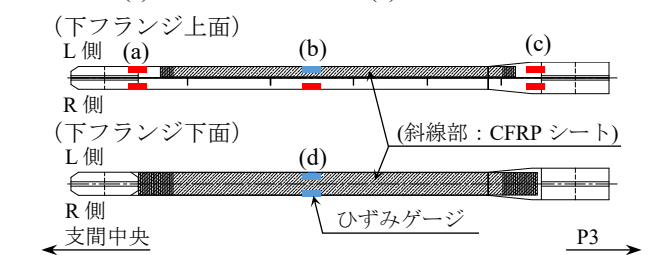
図-11 Case3における下フランジ補強材周辺のひずみ分布

図-11に、下フランジ補強材および周辺の下フランジ方向のひずみを示す。主桁曲げモーメントにより下フランジのひずみ量は変化し、CFRPシートには引張ひずみが確認できる。CFRPシートの引張ひずみは、同じ断面の鋼材の引張ひずみよりも小さいが、これはCFRPシートの接着に用いる接着樹脂のせん断弾性により、CFRPシートの層間にせん断ひずみが生じることで、CFRPシート表面の発生ひずみが小さくなったものと考えられる。下フランジ補強材には引張ひずみが生じており、補修は正常に機能していることが確認された。
