長大吊橋における維持管理事例

Case report on maintenance of long-span suspension bridge

株式会社ドーコン ○正 員 三浦 和馬 (Kazuma Miura)
 // 正 員 佐々木康史 (Yasushi Sasaki)

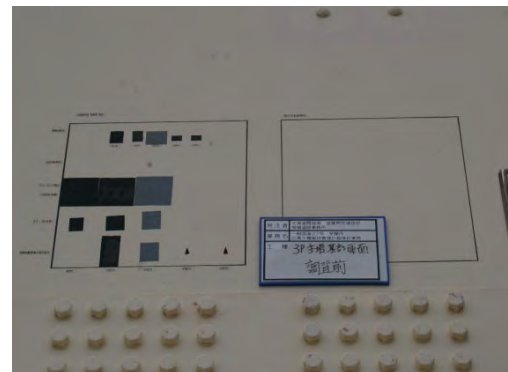
写-1 実橋に設置した塗膜観測用の定点

本橋は、約 11 万 m² の塗装面積があり、一般的な桁橋(3径間連続鋼桁橋)に換算すると 20~30 橋ほどの塗り替えに相当する。試算した結果、10 年程度の長期施工となることから、計画的に塗り替えを進める必要があった。そのため供用開始直後から定期的に塗膜の定点観測(写-1)を実施し、塗膜劣化のデータ収集に努めた。その結果から得られた塗膜劣化の予測式を基に塗り替え計画を立案した(図-2)。観測結果からは 1 年あたりで約 0.5 μm~1.0 μm の塗膜減少が認められたが、安全側での評価となるよう 1.0 μm/年の劣化速度を採用した。また建設時の施工記録から得られた膜厚分布を利用して塗替えが必要と判断される減厚量(限界膜厚)を設定し、劣化予測と組み合わせることで、限界膜厚になるまでの年数を求めた。これにより塗り替え完了の目標年と部位ごとの施工順序を定めた。現在は計画に基づいて塗り替えを実施している。

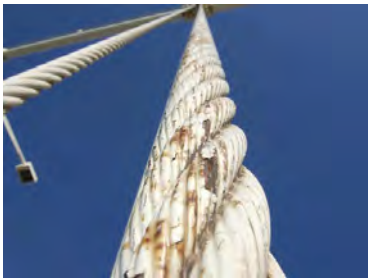
ハンガーロープはメインケーブルと補剛桁をつなぐ重要部材であるが、定期点検で表面の錆や腐食が認められた(写-2,3)。またより線構造(図-3)のためロープ強度に影響する内部腐食の状態を評価できなかった。

写-2 一般部の劣化状況

一般部の腐食は、塗膜ワレから浸入した雨水が原因で、外周部にのみ生じており、強度への影響もなかった。そのため止水効果の高い材料による表面被覆が効果的と考え、「柔軟型塗料による塗り替え」を採用した。

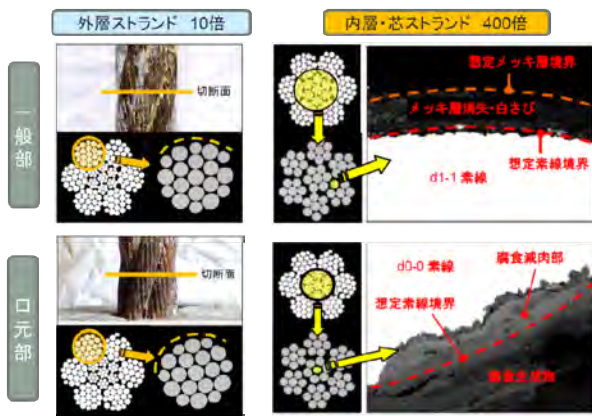
図-4 解体による断面観察結果

そのため、実橋からロープの抜き取り、解体試験・強度試験等を行い腐食状況を把握し、健全性を評価した。試験の結果、一般部のロープは外面に軽微な腐食が認められたが、内部への進展はなかった。一方、口元部は外面・内部ともに腐食が認められた(図-4)。しかし腐食量は最大 4%程度でロープ強度への影響は認められなかったことから、健全性は問題ないと判断した(図-5、表-2)。ただし、今後の腐食進行により強度低下が懸念されること、またロープ交換は高額となることから、腐食進行を抑制し現状を維持することで、既存ロープの長寿命化対策を図ることが現実的と評価した。

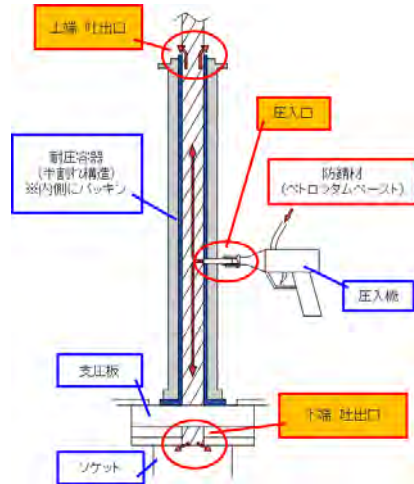
図-6 防錆材圧入工法イメージ

口元部は支圧板等で囲まれた狭隘な空間であり雨水が滞水しやすい構造である。強度への影響はないがロープ中心部も腐食している状態であったことから滞水防止と腐食の進行抑制を図るため内部空隙を充填する「防錆材圧入工法(図-6)」を採用した。

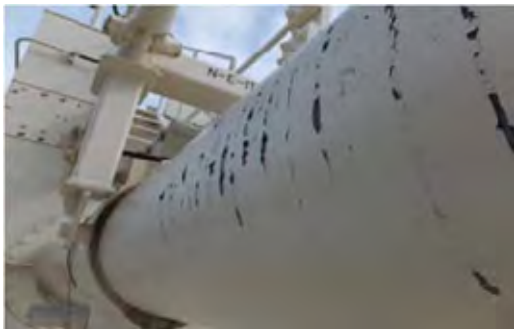
定期点検において、塔近傍に位置するケーブル端にラッピングワイヤーに沿った塗膜ワレが確認された。柔軟型塗料の経年劣化による柔軟性の喪失が主な原因と考えられたが、一般部のケーブルには発生しておらず、端部のみに生じていることから、ケーブル端に生じる面外変形や送気システムのエア漏れなどが影響している可能性が考えられたが明確な原因特定には至っていない。

写-4 ケーブル端に生じた塗膜ワレ

前述したようにケーブル塗装は、重要性の高い防食構造の一つであり、早期に補修を進めることが求められたが、明確な損傷原因が特定できていないことから、想定された個々の原因に対する対策を各々立案し、それらを試験的に施工したうえで、長期の経過観察を計画・実施している。表-3に試験仕様、図-8に試験施工位置図を示す。
