## 北海道における既設コンクリート舗装の損傷事例

## Damage to existing concrete pavement in Hokkaido

国立研究開発法人 土木研究所 寒地土木研究所 寒地道路保全チーム ○正員 上野 千草 (UENO Chigusa)

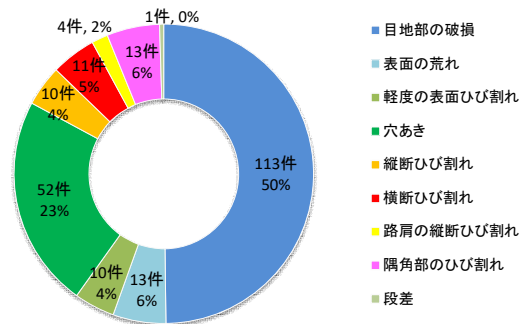
図-2 破損件数(2012年)<sup>10)</sup>

破損の内訳を見ると、いずれの年度も目地材の抜け出し、角欠け等の目地部の破損が 50~60%、次いで、穴あき(ポットホール等)が 20%程度と大半を占めている。一方、Co 舗装版の構造的な損傷も確認されており、縦断ひび割れが 4%程度、横断ひび割れが 5~8%程度となっている。

そこで、発生割合の大きい目地部の損傷、穴あきに着目すると、双方とも 3 年間で件数が約 3 倍となっており、大幅に増加していることが分かる。2012 年度時点ですでに 20~30 年程度供用されているが、2012~2015 年度のわずか 3 年間に大幅に損傷件数が増加していることから、これらの損傷は供用年数が経過するにつれて加速度的に増加する可能性があると考えられる。Co 舗装を 20~30 年程度以上の長期的に利用していくためには、これらの損傷の要因把握および発生させないための対策が必要と考える。

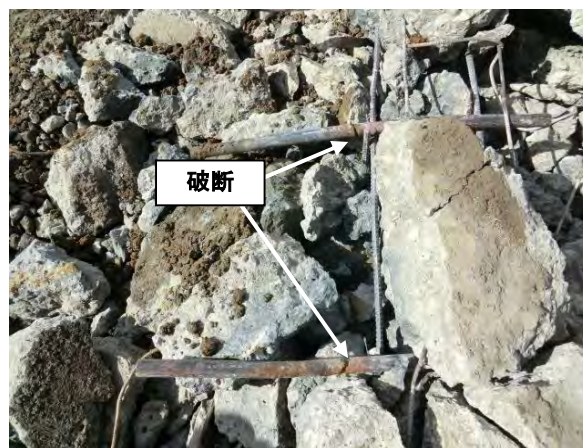
2012年度に R231 石狩において目地部を開削しダウエルバーの状態調査を行った。写真-4 にダウエルバーの状況を示す。ダウエルバーは目地直下位置にあたる中央部で破断しており、ダウエルバー全体に腐食が見られ、特に破断部である中央部の腐食が激しかった。

表-4 に示したように Co 版健全部では、鉄網の位置する Co 舗装版の上から 1/3 の位置においても塩化物イオン濃度は高い値を示さず、鋼材の腐食は確認されていなかったが、目地部においては水の浸入を受けやすい構造であることからこのような結果になったと考えられる。さらに、図-2、3 に示した目視調査結果においては、目地部の損傷が多数確認されていることから、開削箇所以外においてもこのような損傷が進行していることが推測される。なお、このようなダウエルバーの腐食から、目地部が大きく損傷する事例が、北海道の高速道路3トンネルにおいて報告されている<sup>14)</sup>。

写真-4 ダウエルバーの腐食

ダウエルバーの腐食から目地部が大きく損傷した北海道の高速道路においては、ダウエルバーの腐食対策として現行のさび止めペイントからエポキシ塗装鉄筋を用いる方法に改良されたことが報告されている<sup>14)</sup>。

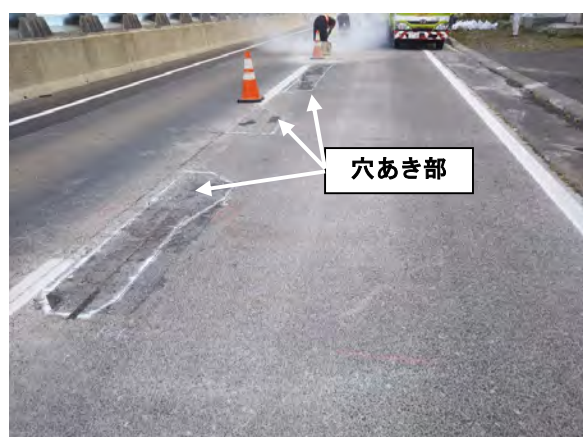
写真-5 に穴あき部の補修前の状況を示す。白色のスプレーで囲まれた箇所が穴あき部となっており、応急処置としてアスファルト混合物で穴埋めが実施されている。穴あき部は縁部の補強鉄筋が存在する位置の上部に多く確認された。

写真-5 コンクリート舗装版表面の剥がれ

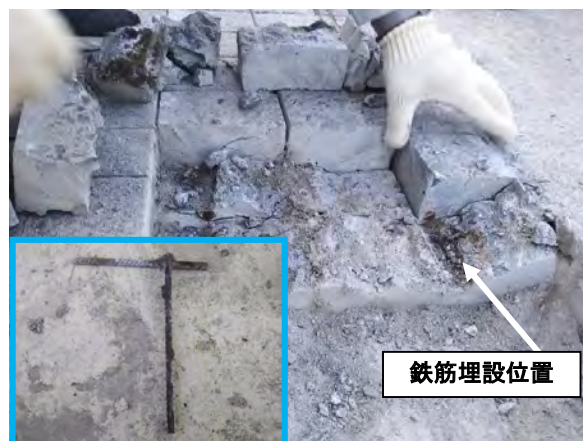
写真-6 に穴あき部の開削状況を示す。鉄筋埋設位置のコンクリートには錆跡が確認され、この箇所から路面方向にひび割れが確認された。写真-6 左下にこの位置より取り出した鉄網の状況写真を示す。鉄網の表面は全体的に腐食しており、体積が増加している状況であった。また、縁部補強鉄筋についても同様に腐食が確認された。

これらのことから、Co 舗装の穴あきは、Co 舗装版内の鋼材の腐食が一因と考えられ、前述したように特に鋼材埋設深さが浅くなる縁部補強鉄筋の位置において損傷が顕著に現れてきているものと推察する。

写真-6 剥がれ部の開削状況（鉄筋位置に錆あり）

以上の事例から、積雪寒冷地である北海道においては、Co舗装の損傷要因となる鋼材について、構造上不可欠なダウエルバーについては防錆対策の高度化を、構造上必ずしも不可欠ではない可能性がある鉄網については省略することを視野に、試験施工等を実施し検討を進めていく必要があると考える。なお、Co舗装において鉄網について省略が可能と判断された場合、コンクリートが2回打設から1回打設になることおよび鉄網等の配置がなくなることで時間の短縮、材料費の削減により、Co舗装のさらなる普及の後押しとなると考える。

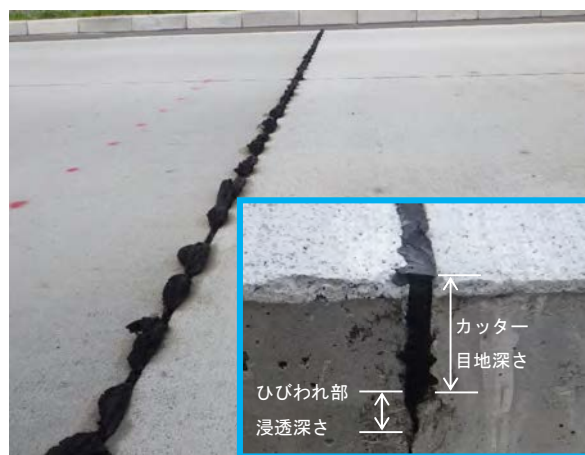
写真-7は供用1冬経過後に確認された目地材のはみ出しである。Co舗装の施工時期は10～11月であり、冬期間はこのようなはみ出しは確認されておらず、4月下旬以降に複数の目地でこのような現象が確認された。注入目地材は下から押し出される形ではみ出しが生じており、発生頻度の多い箇所では3～4本の目地に1本の割合で写真のような状況となっている。

施工直後の注入目地材の充填状況を写真-7右下に示す。注入目地材は、カッター目地部のみならず、目地部からつながるひび割れ箇所にもまで浸入していることが分かる。はみ出しの発生時期が気温の上昇する時期と重なることから、本事例の要因はCo舗装の温度膨張によりひび割れ幅が小さくなることにより、ひび割れ部の注入目地材の行き場がなくなり、路面方向に押し出されたことによると判断される。

目地材のはみ出しによって走行車両に振動が発生し、走行安全性が低下していることに加え、目地部の止水効果も低下することから、施工方法の改善や設計面からの対策が急務と考える。

写真-7 注入目地材のはみ出し
