山梨県土木部塩山土木事務所 正会員 小沢孝元

(1) 鴨沢急傾斜地施工地区の概況

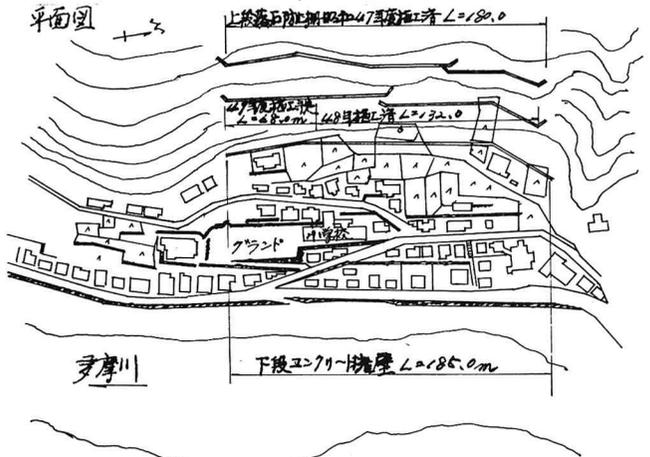
図-② 鴨沢地区急傾斜地平面図

この地域には、石灰岩質、砂岩の軟石もみられる。この軟石が、集中豪雨等の為、ゆるんで、落ちてきている。調査によると、昭和26年、昭和31年と、42年、45年と過去、数回にわたり、家屋全壊、半壊、小さな被害も含めると、1年に2回位、人家の屋根に落ちていた。最近の被害は、昭和48年10月、直径0.8mの軟石が、部落の人家に落ちて、家屋を半壊、家具、道具等に、被害を生じた。この様に、軟石の発生、発生する特殊な部落である。この為、47年より、部落の人造の力が、斜面に、滑っている落石を、排除すると共に、国庫補助事業で、急傾斜地前壊対策事業を、始め現在も、施工中である。(図-1、図-2参照)

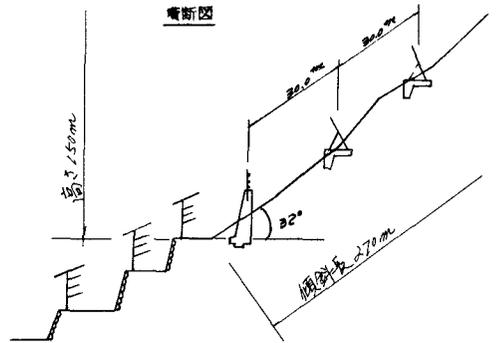
図-③標準横断面

落石速度は 23.036 m/sec とし、又落石のバウンドをくり、又地盤の凹凸等もあり、減少するので、 23.036 m/sec の40%を見込んで、依りて静止するために必要な力は $F = \frac{W \times V}{\gamma \times \phi} = \frac{0.174 \times 23.036}{2.6 \times 0.5} = 1.696 \text{ t}$ 依りて、壁梁間隔 25 cm 、壁材の長さ 2.1 m 、高さ 3.0 m とし、急傾斜地全体を三段構成にし、上段を鋼製落石防止柵で止め、中段より下に鋼製落石防止柵を設け、上段から下段までの静止は、より上段と中段の間の落石を防止し、下段には、コンクリート擁壁工及フェンス工を施工し、斜面の上砂の流出を防ぐと共に、小石を完全止める様に計画した。
