東京都立大学 正会員 岡井隆弘

## 1. まえがき

表-1 調査地区および推定加速度

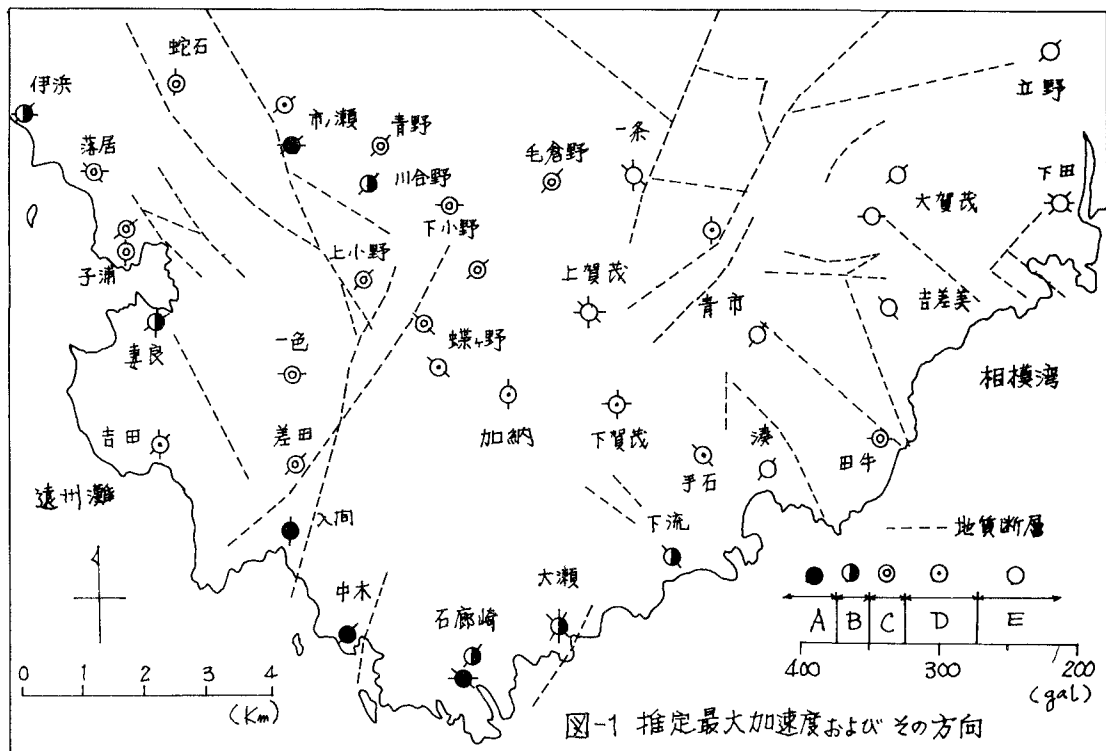
各地区の推定加速度を表-1、図-1 に示した。表-1 のNo は調査順位を意味する。中木、入間、石廊崎の3地区が高い加速度を示し、これらの地区から遠ざかるにつれて加速度が低下するが、全体に西側が東側よりも高い加速度を示している。例外的なのは市瀬地とであるが、青野川を挟んだ二箇所の墓地で大差が見られる。右岸(南側)はAのランクであるが、この墓地はかなり大がかりなもので、その8~9割が転倒墓石であり、に。周辺地区に比し極端に高い転倒率であり、その理由は明らかでない。

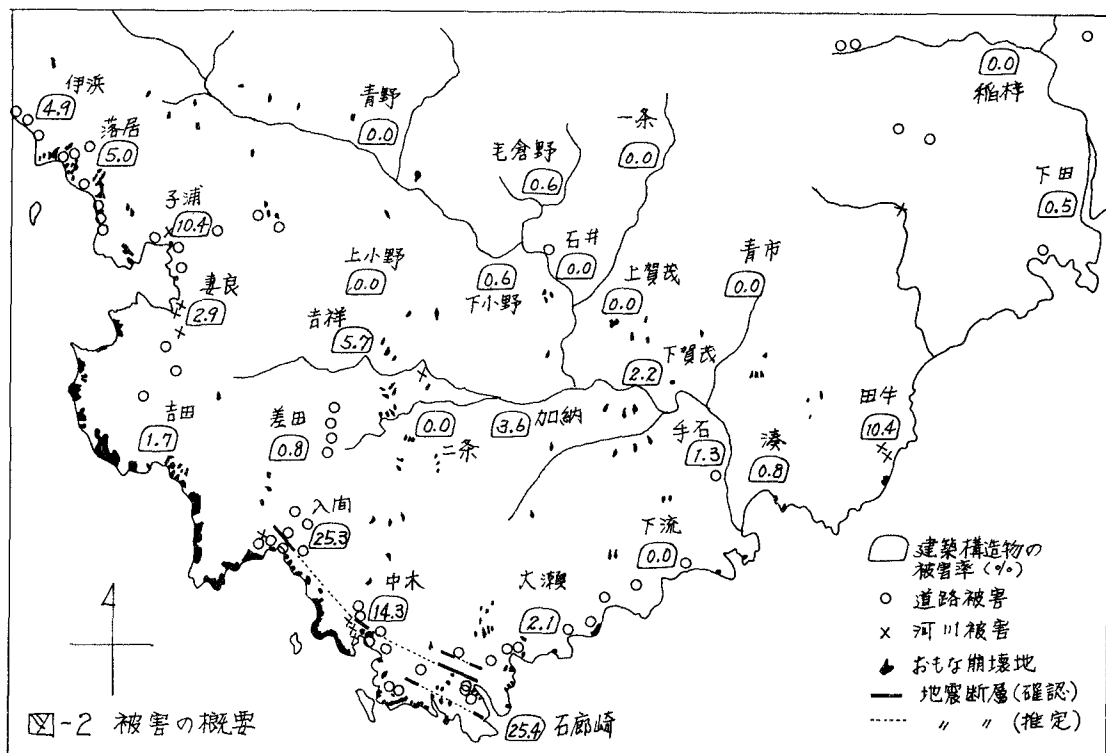
図-2 は地震断層の位置<sup>1)</sup>、おもな崩壊地<sup>2)</sup>、道路被害<sup>3)</sup>(カレットラインを除く)、河川被害<sup>4)</sup>、および木造を主とした建築物の被害率<sup>4),5)</sup>をまとめたものである。その大まかな様相は図-1 の推定加速度と相応すると思われる。しかしながら、子浦、田牛、下田等の地では特に家屋被害が推定加速度のわりに大きく、真良、大瀬、下流等ではこの逆が感じられる。また市瀬、川合野両地地においとも前述と同様に例外的と言える。

これらの問題には、地盤の不同沈下、断層に直接起因するもの、表層地盤における地動の増幅、等がからみ、また、未確認の地震断層の新しい確認などにより、今後さらに検討される余地が残されているとも考えられる。
